船舶事故調査報告書

船種船名 貨物船 SINGAPORE GRACE

事故種類 作業員死亡

発生場所 大分県大分市 佐賀関港

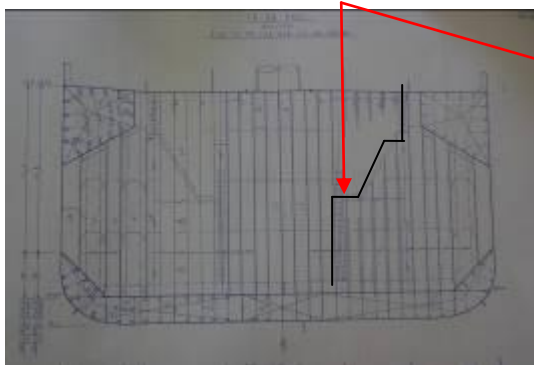
『貨物倉断面図抜粋』

「二つ目の踊り場」

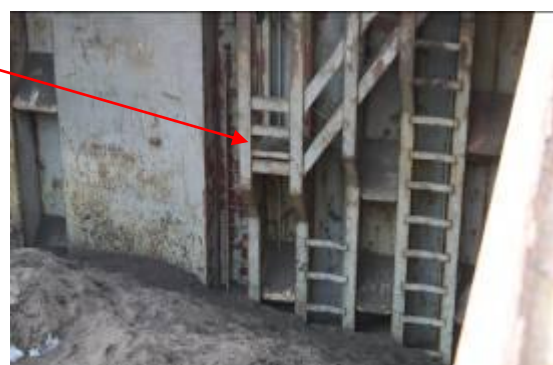
『3番貨物倉 後部隔壁付き 斜め梯子』

操作員Dはクレーンで重機車両を3番貨物倉内に入れていたところ、運転手Bが、3番貨物倉内に入り、貨物倉底部に移動していた際、酸素欠乏状態の空気を吸入し、酸素欠乏症を発症して倒れ、貨物表層上に落下したものと考えられる。

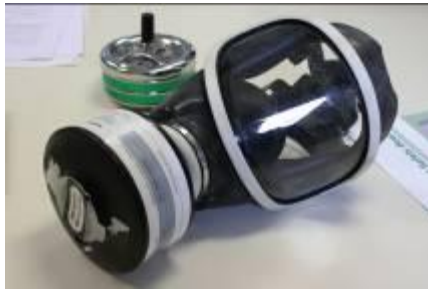
『防毒マスクと吸収缶』

防毒マスク^{*20}を用意した。防毒マスクに装着した吸収缶には、「INORGANIC GASES & VAPOROUS」（無機ガス及び蒸気）と記載されていた。

上記及び上記(2)の記載から、操作員Cは、装着した防毒マスクで酸素欠乏状態に対応できると思ったこと、操作員Fは、防毒マスクを酸素供給マスクと思ったこと、両人は、引き続き責任感と焦燥感に駆られて冷静さを欠いていたこと、及び一次事故発生後に救助に赴いた際に酸素欠乏症を発症して適切な判断ができなかったことから、再度、3番貨物倉に入った可能性があると考えられる。

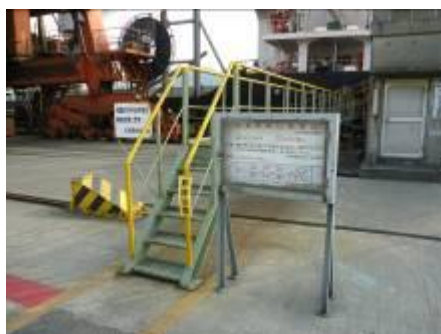
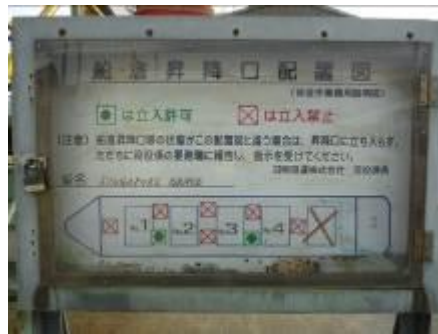
『船倉昇降口配置図』

③ 「船倉昇降口配置図」を作成し、荷役事務所(ミーティング室)及び本船乗船口に掲示して立入りを許可する昇降口の位置を明示する。

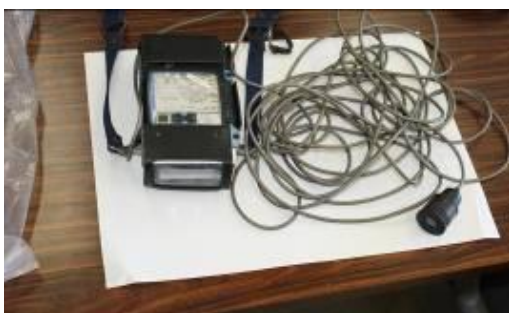
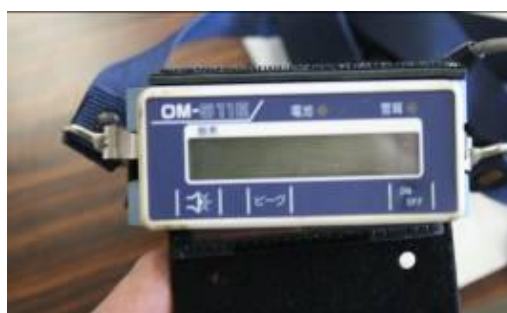
『酸素濃度計測器』

酸素濃度計測器は、平成17年7月に製造され、平成20年5月23日に校正^{*47}が実施され、酸素濃度の計測範囲が0～50%、防爆型で、センサーコードの長さが約10mあり、検知酸素濃度が18%まで下がると「ピピピピ」という警報音が鳴って赤色ランプが点滅した。酸素濃度測定器は正常に機能した。

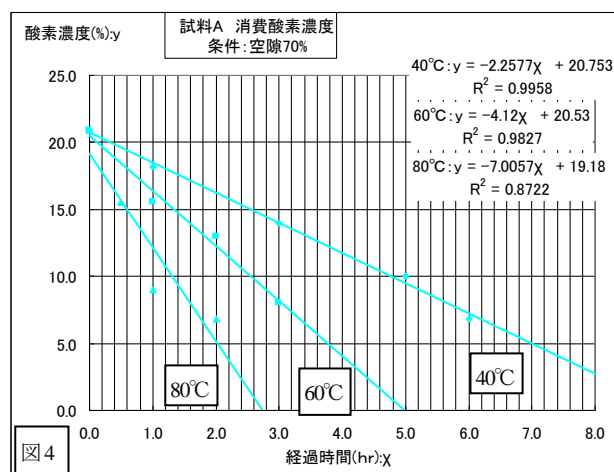
測定結果を表1及び図4に示した。

- (1) 温度、空隙の差に関わらず時間の経過に伴って密閉容器中の酸素濃度が低下した。経過時間と酸素消費量は、ほぼ比例していると考えられる。
- (2) 空隙30%と空隙70%の測定結果の違いについては、环境温度60℃と80℃の場合、空隙30%の方が酸素消費速度はやや速いことが確認された。
- (3) 空隙30%と空隙70%に水分15%相当添加したものの違いについては、各温度共に水分を添加した方が酸素消費速度は遅いことが確認された。

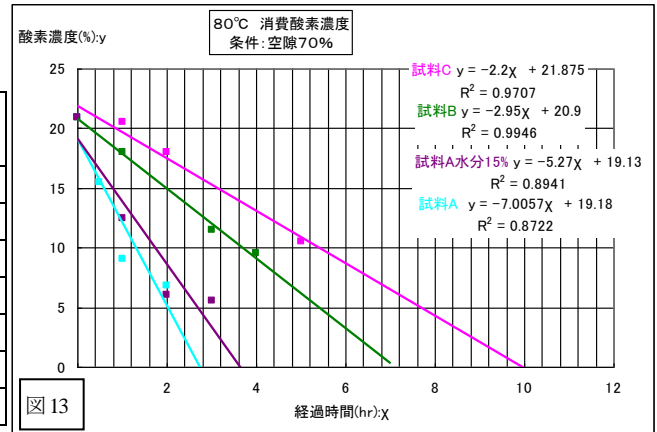
図13

- (1) 3種の試料のうち、40、60、80°Cの何れの環境温度においても試料Aの酸素消費速度が速く、密封後6時間以内に空隙の酸素濃度が20.9%から10%未満に減少した。
- (2) 試料Cについては、40°Cの酸素消費測定では特に速度が遅いことが確認された。60°Cの酸素消費測定でも開きが確認された。
- (3) 試料Bについては、40、60、80°Cの何れの環境温度においても試料Aと試料Cの間の速度であった。

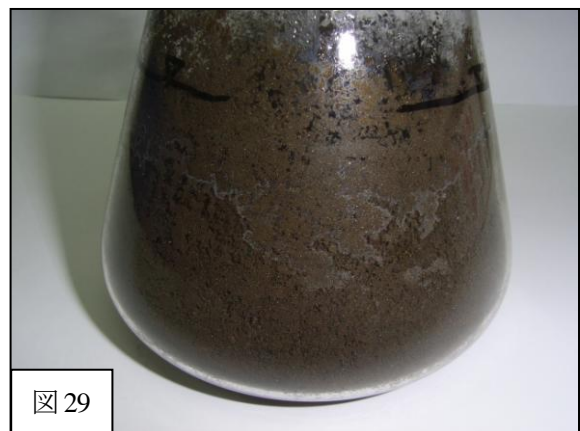
図 29

80℃の酸素消費試験を行った際に白い模様が析出された(図29参照)。白色部分をEDXで測定したところ、酸素(54%)、硫黄(17%)、カルシウム(26%)及び銅(2%)が検出された。上記の補足試験で行った洗浄試験で溶出された元素が検出されたことになる。これらは試料Aの水溶性成分が溶け出した後に、水分が蒸発して析出したと考えられる。

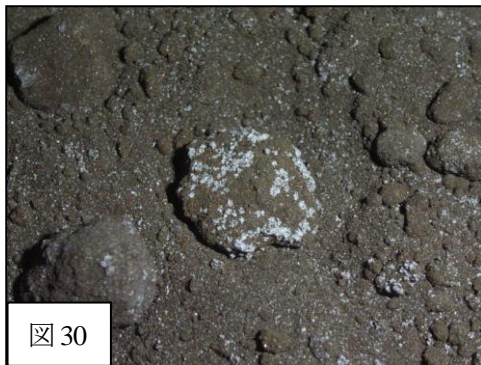
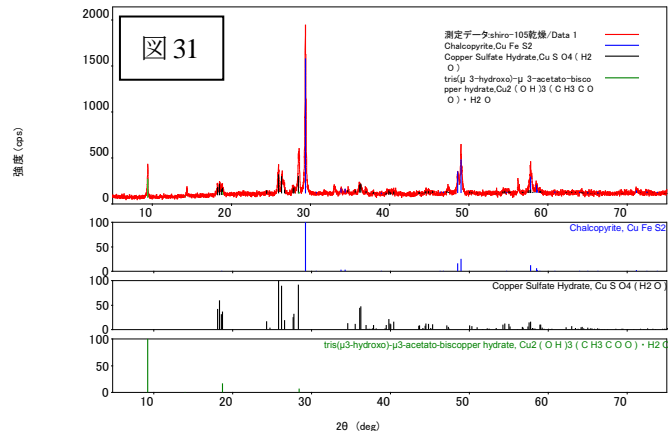
試料 A を 105 °C で乾燥した試料に一部白色部分が確認された(図 30 参照)。その白色部分だけを取り X 線回折装置で測定したところ(図 31 参照) CuFeS₂ 及び CuSO₄ (H₂O) を検出した。
