# 船舶事故調査報告書

船種船名 旅客フェリー おれんじぐれいす

事故種類 衝突（岸壁）

発生日時 平成22年9月18日 06時00分ごろ

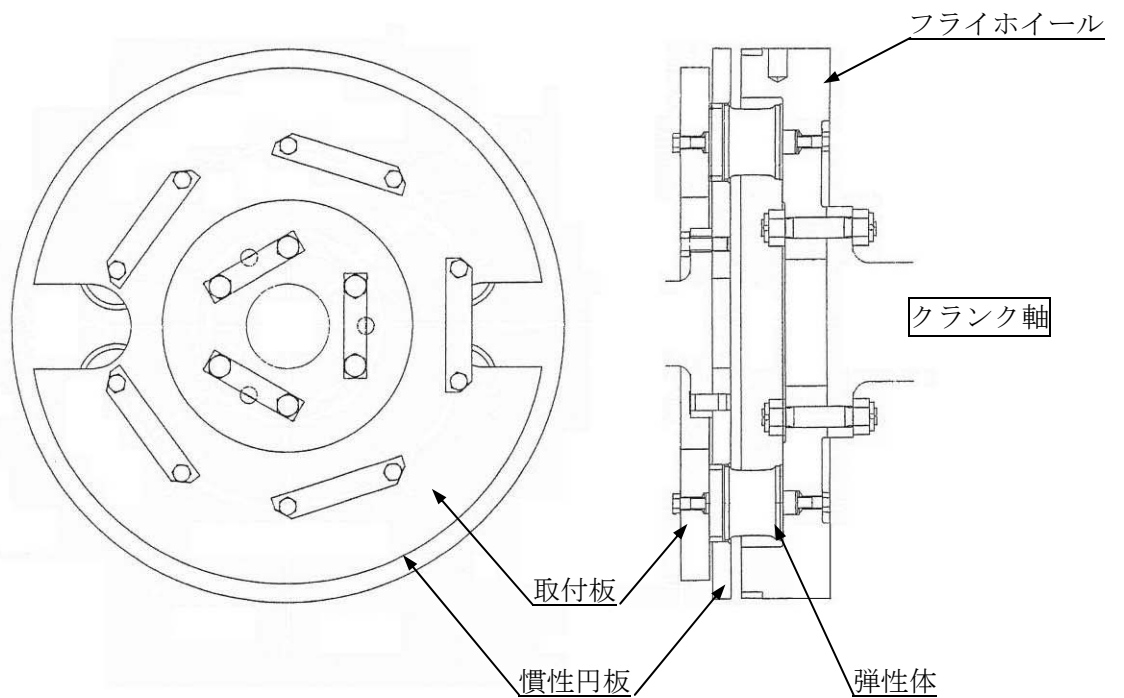
付図2 弾性軸継手組立図

弾性軸継手組立図によれば、弾性体は、軸方向両端に鋼製円板が接着され、主機のフライホイール側にその一端を挿入し、他端が慣性円板に接する鋼製円板（以下「取付板」という。）を介してボルトで固定されていた。

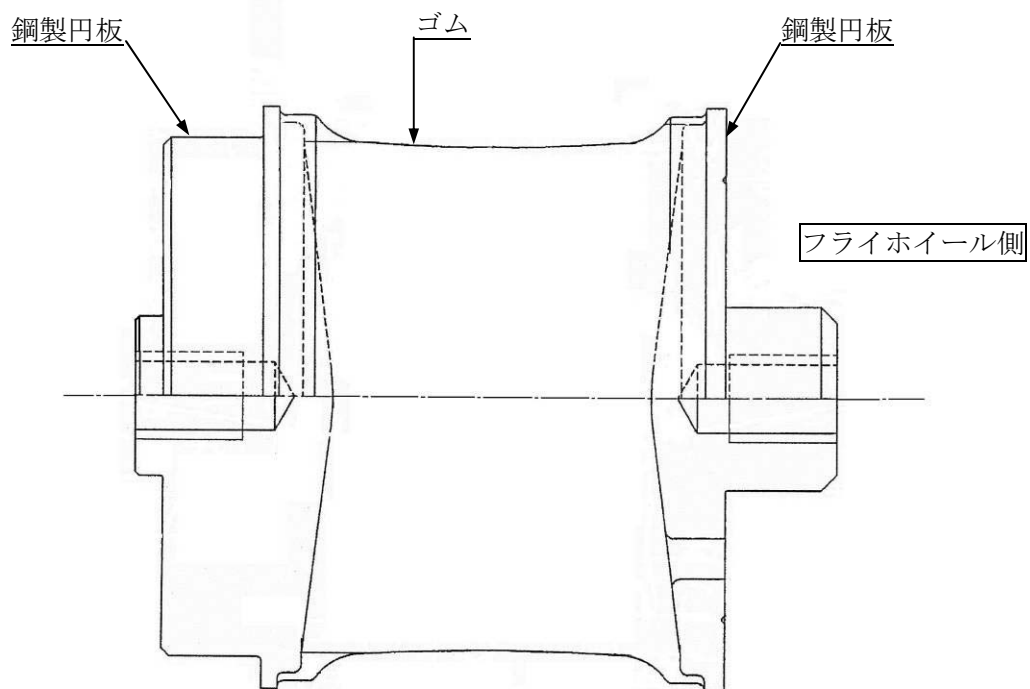
付図3 弾性体構造図

弾性体図によれば、弾性体は、長さ113mm、最小径126mm及び最大径142mmの鼓形状天然ゴム製であり、製造時の静的せん断ばね定数が200kgf/cmであった。

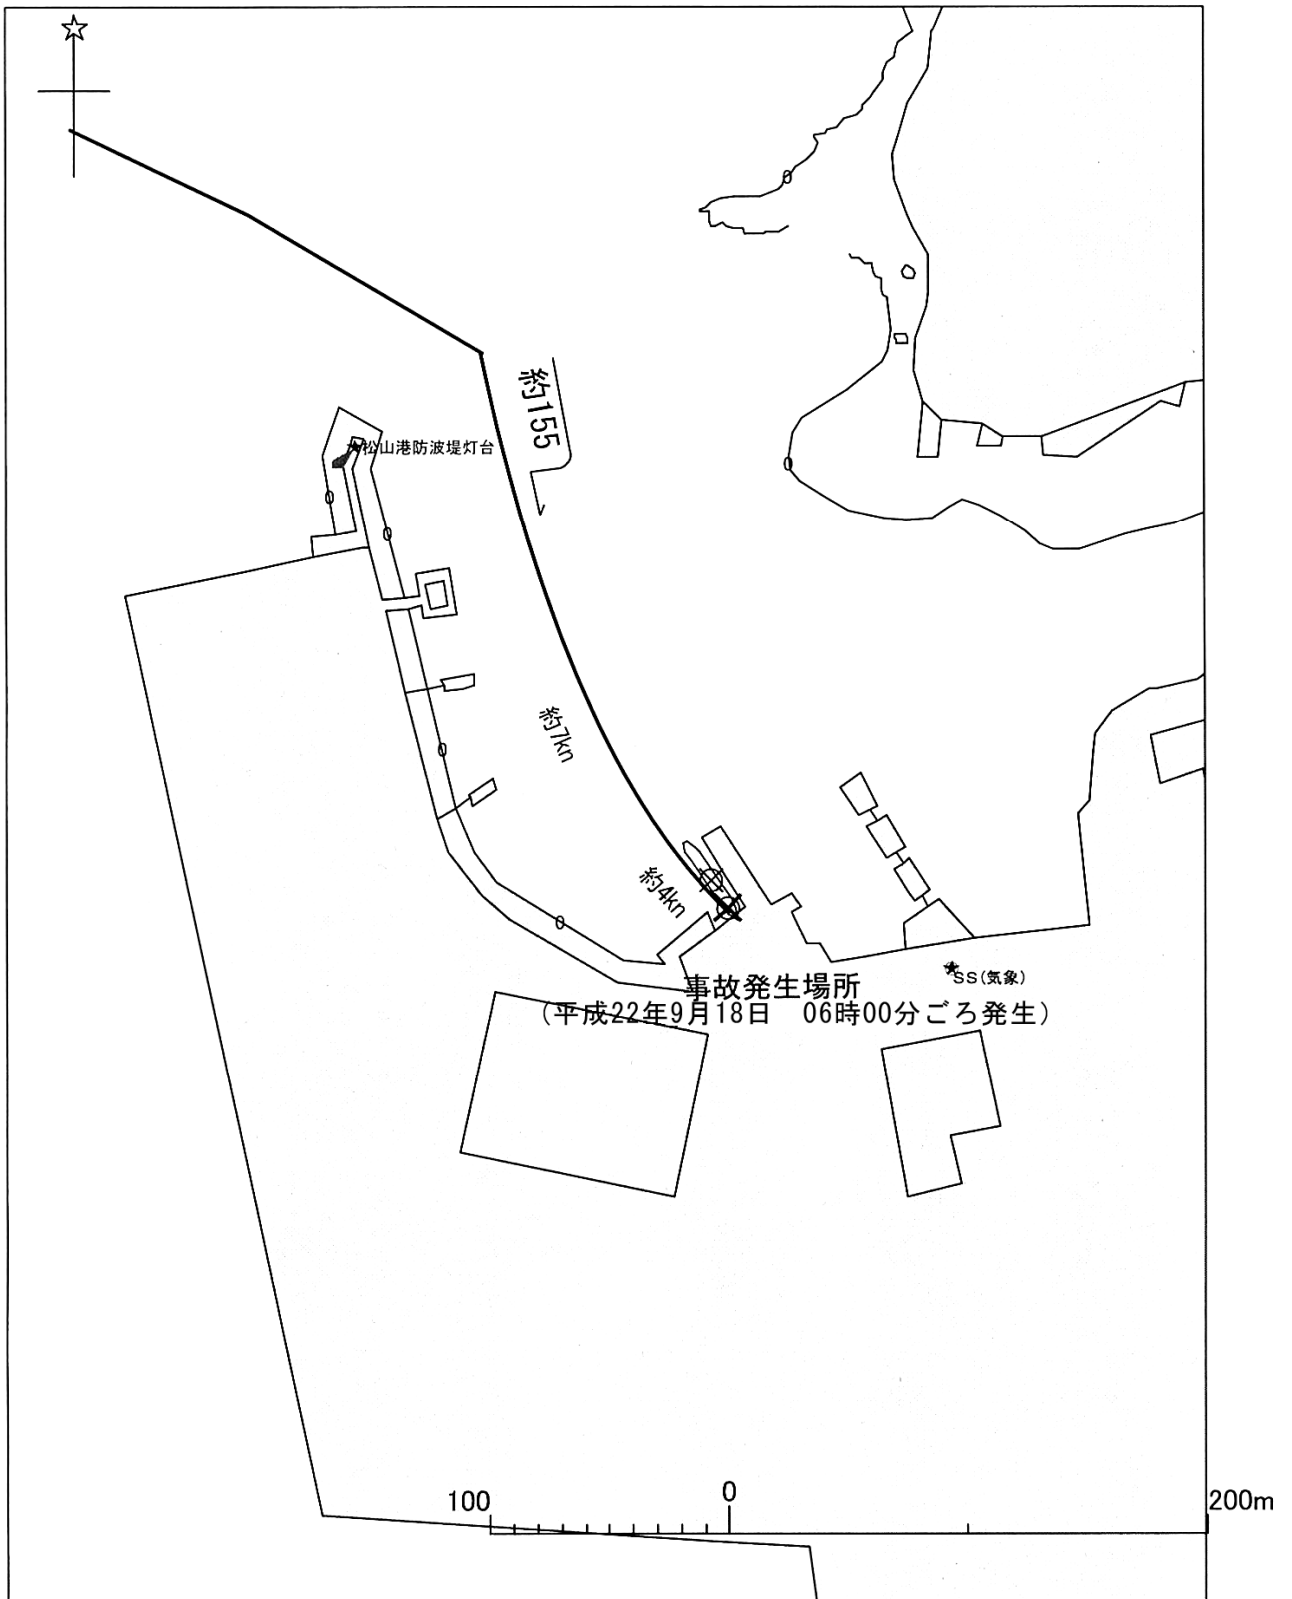
付図4 推定航行経路図

- (1) 本船は、旅客24人を乗せ、車両14台を搭載して平成22年9月18日03時40分に柳井港を出港し、松山港第1区に向けて速力約14knで両舷主機を使用して航行した。
- (2) 本船は、05時57分ごろ松山港防波堤灯台に接近したので両舷主機のクラッチを中立として速力を低下させながら約9knで同灯台を航過し、05時58分ごろ着棧するために針路を約155°として船首を内港フェリー棧橋西側に向けて航行した。
- (3) 本船は、速力約7knで航行中、松山港防波堤灯台から約143°130mの地点において、船長が、ふだんどおり舵を中央位置に固定したのち、バウスタを使用し船体を左方に寄せながら、前進力を制御しようとし、05時58分30秒ごろ右舷主機の操縦ハンドルを極微速後進位置に操作したとき、右舷弾性軸継手用弾性体の全部が破断した。
- (4) 船長は、右舷減速機の後進クラッチ嵌入表示灯が点灯したことを確認したが、右舷プロペラ軸回転計を見なかったため、同軸が回転していないことに気付かなかった。
- (5) 船長は、船首配置に就いていた一等航海士から速力が大きいとの報告を受け、右舷主機を後進側に増速する操作を行ったのち、右舷プロペラ軸回転計の指針がゼロ点を指示していることに気付いて左舷主機を全速後進に操作したが、右舷船首部が可動橋先端部西側の岸壁に取り付けられた防衝板に衝突した。

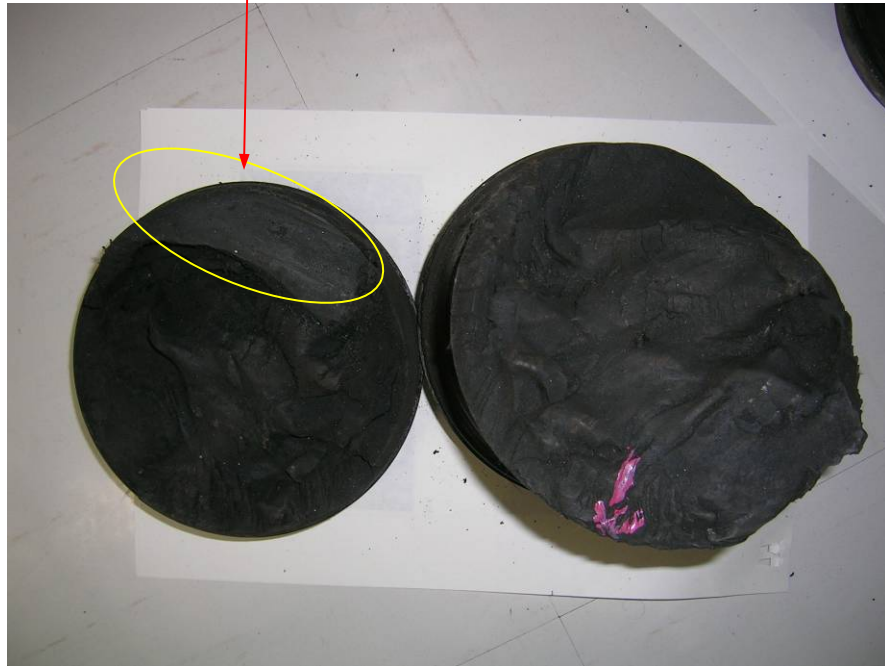
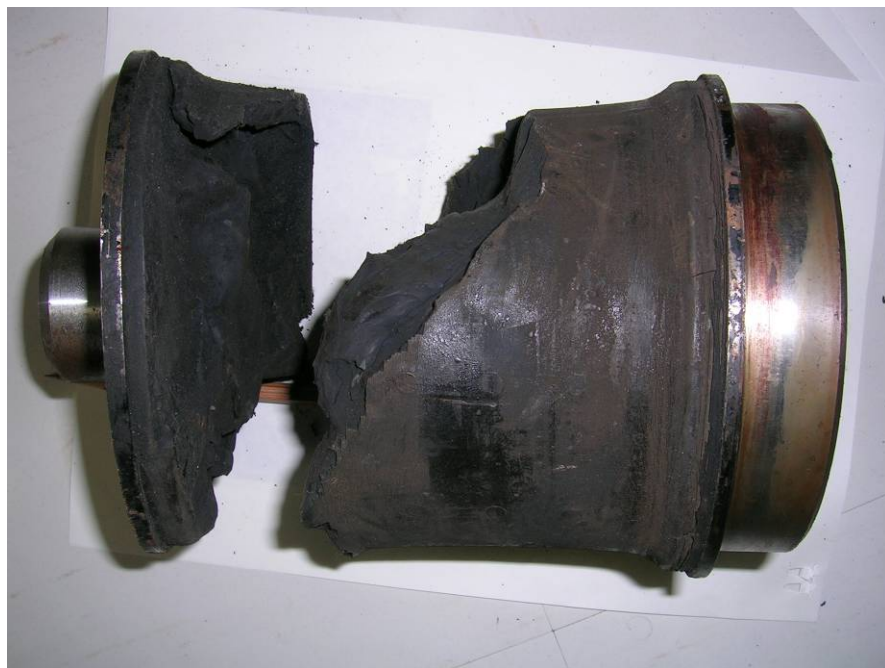
# 写真 1 右舷弾性軸継手用弾性体

弾性体は、フライホイール側端部に接着された鋼製円板の近傍で破断し、破断面には接線方向に亀裂が進行した様相を呈しており、クリープ量は約8mmであり、表面は乾燥していた。

また、機関製造者が作成した事故報告書によれば、弾性体は、ゴムが疲労している状態で衝撃的荷重を受けたことによって破断した。

2.5.5 及び 2.5.8 から、弾性体は、材料の経年劣化によって発生した亀裂が進行していたところ、本船が速力約 7 kn で航行中、後進クラッチが嵌入されて無負荷状態から急激にトルクが付加されることとなり、衝撃的なせん断力を受け、破断したものと考えられる。

右舷弾性軸継手用弾性体の全部が破断したのは、材料の経年劣化によって発生した亀裂が進行していたところ、本船が7knで航行中に後進クラッチが嵌入された際、無負荷状態から急激なトルクが付加されることとなり、衝撃的なせん断力を受けたことによるものと考えられる。

表面の亀裂が進行したと考えられる領域

破断面

船舶所有者、機関長などの弾性体の保守管理に携わる者は、ゴムが経時的な劣化を避けることができないものであることを認識し、弾性体については運転時間のみならず使用時間をも勘案した整備を計画的に実施する必要があるものと考えられる。

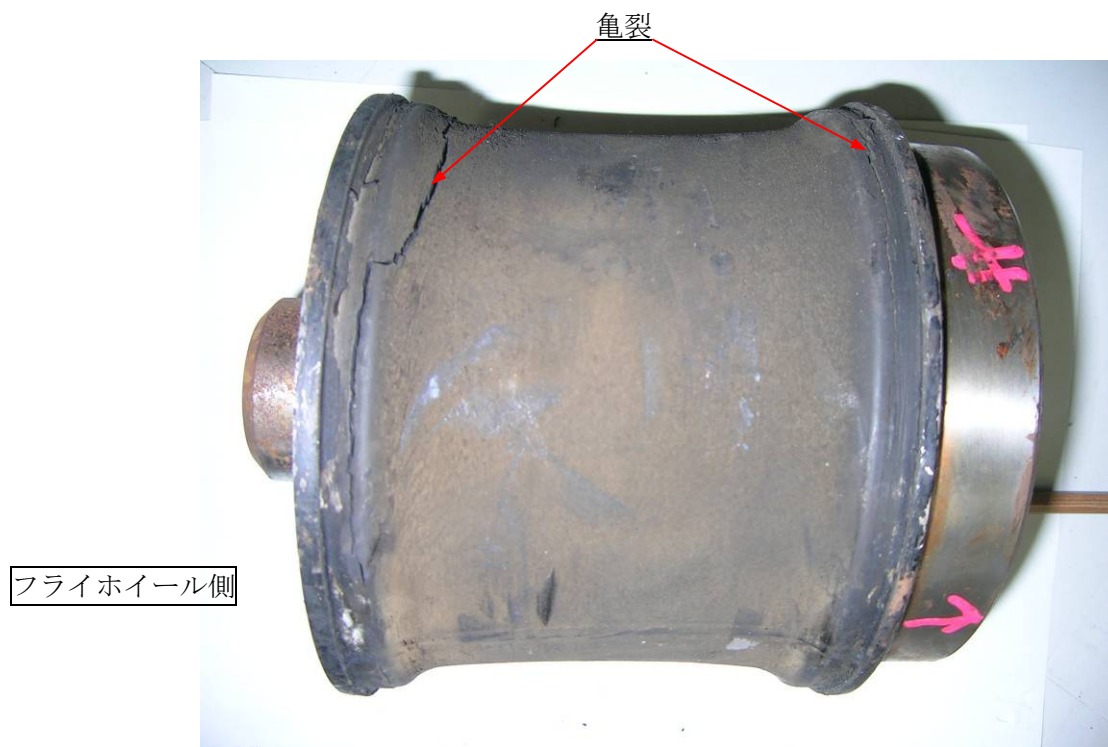
写真2 左舷弾性軸継手用弾性体

弾性体は、軸方向両端部に接着された鋼製円板のいずれの近傍にも亀裂が生じており、クリープ量は約8mmであり、表面が乾燥し、茶褐色の粉末状物質が付着していた。

また、機関製造者が作成した事故報告書によれば、弾性体をこのままの状態で継続使用した場合、右舷弾性軸継手用弾性体と同様に破断すると予想された。

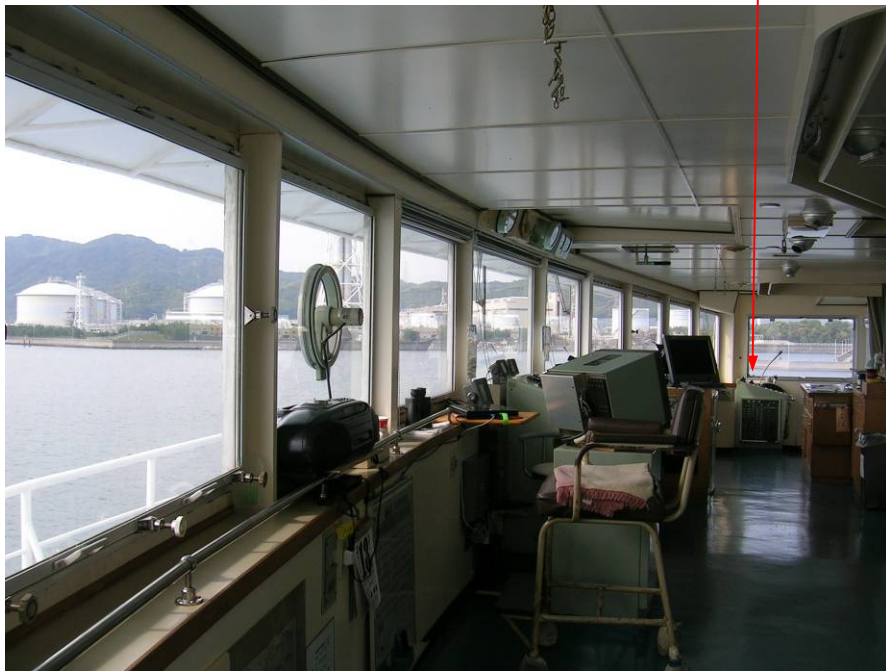
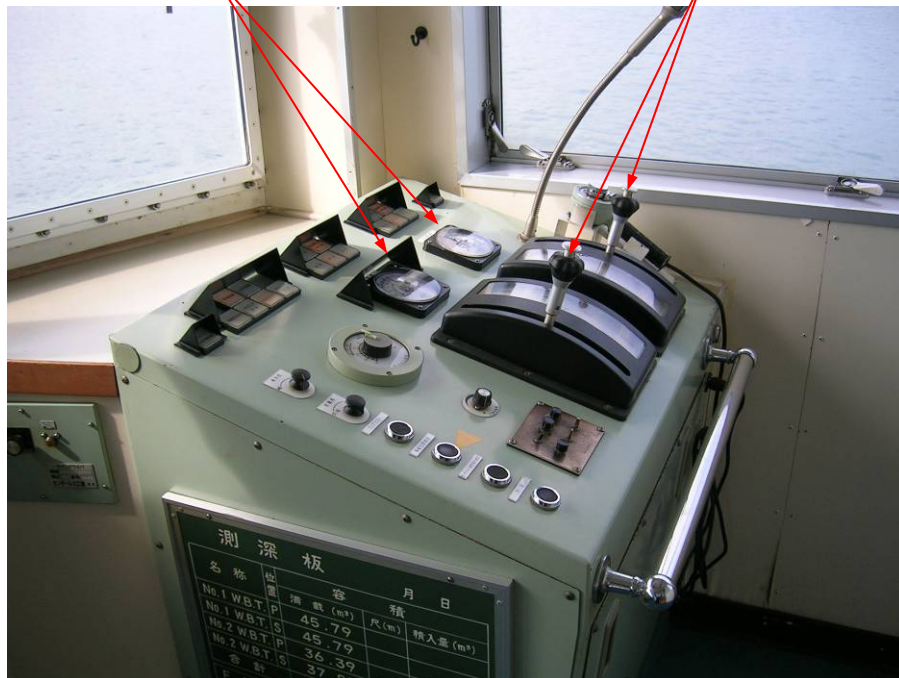
### 写真3 船橋内部

船長は、松山港第1区での入港操船に当たり、ふだんから舵を中央位置で固定し、右舷主機及びバウスラストを併用して前進推力及び船体の姿勢を制御しており、本事故当時も速力が約7knとなった松山港防波堤灯台から約143°130m付近において、舵の使用を中止して中央位置に固定したのち、バウスラストにより船首方向を調整しながら、左舷側副操縦卓で右舷主機の操縦ハンドルを極微速後進位置に操作し、右舷減速機の後進クラッチ嵌入表示灯が点灯したことを確認したが、右舷プロペラ軸の回転計は見なかった。

(1) 本船は、松山港第1区の内港フェリー棧橋の西側に着棧作業中、船長が、ふだんどおり、舵を中央位置に固定し、バウスラストを使用して船体を左方に寄せながら、前進惰力を制御しようとして右舷主機の操縦ハンドルを極低速後進位置に操作した。このとき、後進クラッチ嵌入表示灯が点灯したことを確認したが、右舷プロペラ軸の回転計を見なかったため同軸が回転していないことに気付かなかったものと考えられる。

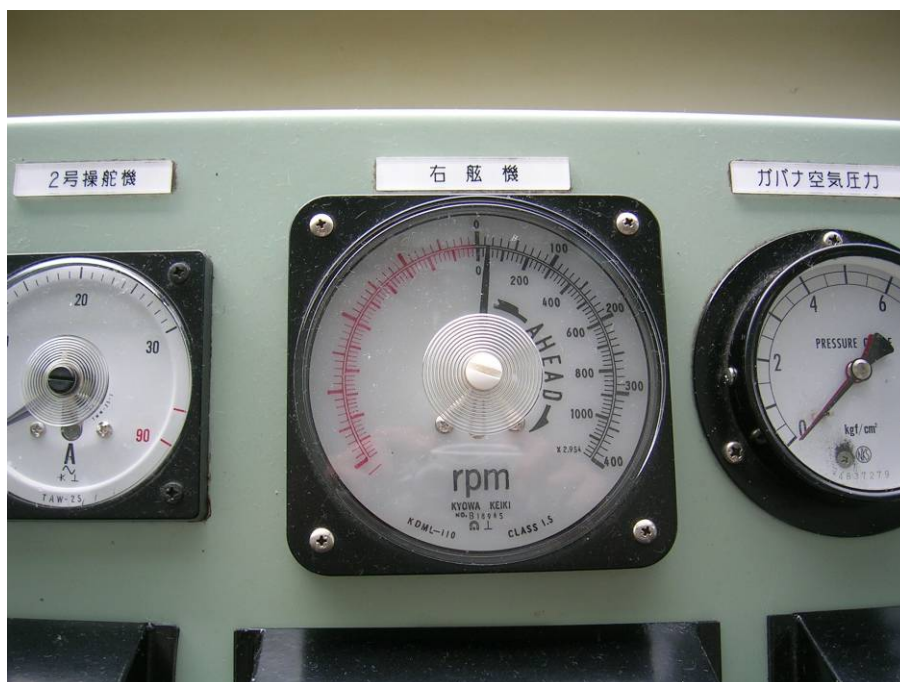
写真4 回転計

船長は、わずかに左方に回頭しながら、速力約4knで棧橋の西側に棧橋とほぼ平行になって接近し、船首部が棧橋の先端部に差し掛かったとき、船首配置に就いていた一等航海士から速力が大きいとの報告を受け、右舷主機を後進側に増速させる操作を行った。しかし、前進推力が思いのほか低下しなかったことから、右舷プロペラ軸の回転計に目をやったところ、指針がゼロ点を指していることに気付いた。

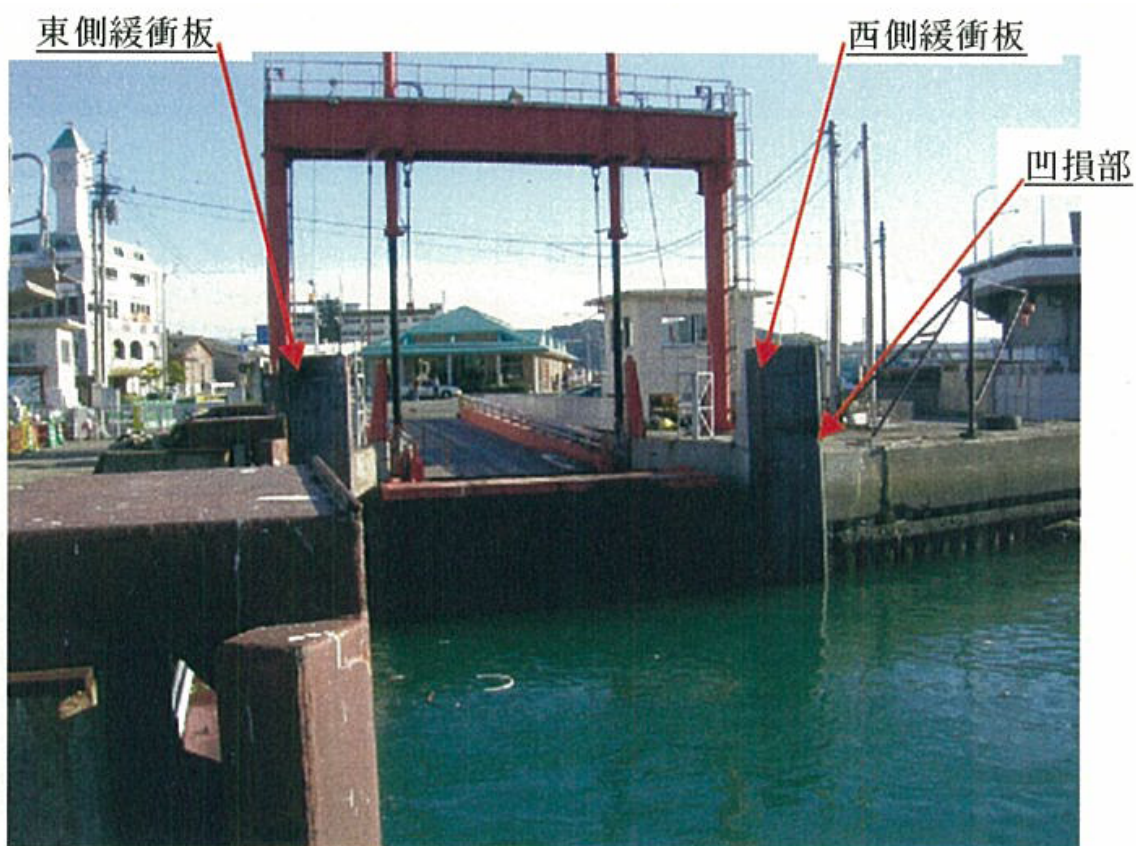
## 真6 着棧場所

本船は、右舷船首部に凹損を、また、本船が衝突した岸壁は、可動橋先端部西側の岸壁に取り付けられていた防衝板に凹損及び防衝板のコンクリート製基部に亀裂を生じた。

スロープ両側の岸壁のコンクリート製基部には、鋼板にゴム材を貼り付けた防衝板が左右対称となる位置に設けられていた。

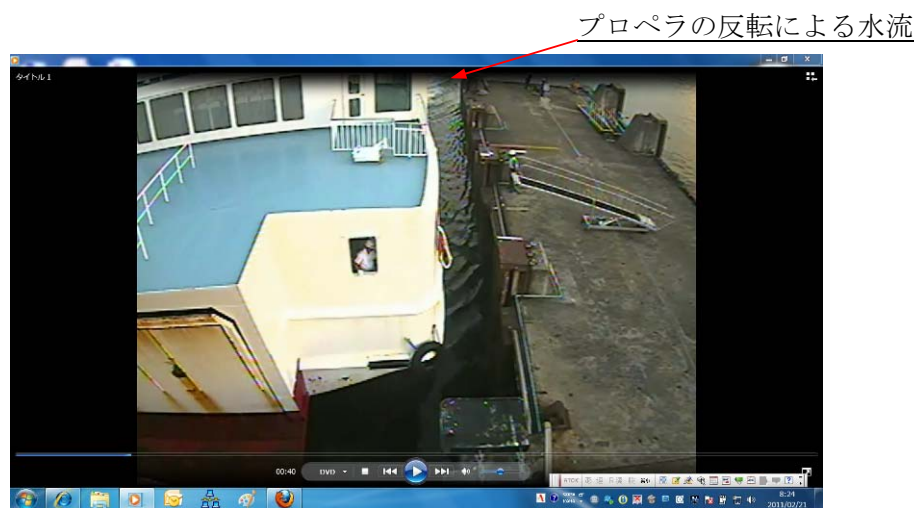
## 写真7 衝突の4秒後の映像

船長は、船首部が可動橋の先端部から距離約15mまで接近したとき、急ぎ左舷主機の操縦ハンドルを全速後進位置に操作したが、速力がほとんど低下することなく、平成22年9月18日06時00分ごろ船首方位が約135°に向首したとき、右舷船首部が可動橋先端部西側の岸壁に取り付けられていた防衝板に対して90°の角度で衝突した。

2.6(7)、(8)から、本船は、左方に回頭しながら棧橋に接近し、船首方位が約135°に向首したとき、約4knの速力で右舷船首部が可動橋先端部西側の岸壁に取り付けられていた防衝板に対して約90°の角度で衝突したものと考えられる。
