船舶事故調査報告書

平成24年4月26日
 運輸安全委員会（海事専門部会）議決
 委員 横山 鐵 男（部会長）
 委員 庄 司 邦 昭
 委員 根 本 美 奈

事故種類	被引浮体搭乗者負傷
発生日時	平成23年8月14日（日） 11時36分ごろ
発生場所	三重県四日市市四日市港 三重県四日市市所在の磯津港南防波堤灯台から真方位110° 1.9海里 付近 （概位 北緯34° 54.9′ 東経136° 41.0′）
事故調査の経過	平成23年8月18日、本事故の調査を担当する主管調査官（横浜事務所）ほか1人の地方事故調査官を指名した。 原因関係者から意見聴取を行った。
事実情報 船種船名、総トン数 船舶番号、船舶所有者等 L×B×D、船質 機関、出力、進水等	モーターボート ^{じゅんおかもと} 純OKAMOTO、5トン未満 243-25635三重、個人所有 8.08m (Lr) × 2.86m × 1.50m、FRP ディーゼル機関2基、154.4kW（合計）、平成6年4月
乗組員等に関する情報	船長 男性 64歳 二級小型船舶操縦士・特殊小型船舶操縦士・特定 免許登録日 平成6年2月10日 免許証交付日 平成22年9月21日 （平成25年9月25日まで有効） 被えい航者 男性 32歳
死傷者等	負傷 1人（被えい航者）
損傷	なし
事故の経過	本船は、船長が1人で乗り組み、友人6人を乗せ、友人1人（以下「被えい航者」という。）が乗ったゴム製のえい航遊具をえい航して遊走した後、マリーナに帰航するために四日市市吉埼沖において機関を中立として漂泊した。 被えい航者は、本船が停船したので本船に移乗しようと思い、えい航用ロープを手繰り寄せて本船に近づいたのち、船尾左舷側に設置されたトランサムゲート下まで泳いで向かった。 被えい航者は、海中から本船に乗り込む際には、通常、トランサムラダーを降ろしてもらい、同ラダーを使用して乗り込んでいたが、スターンデッキに誰もいなかったことから、両手をトランサムステップにつき、その反動を利用して本船に乗り込もうとしたところ、平成23年8月14日11時36分ごろ、右脚が、左舷側のツインローテーションプロペラとキャビテーションプレートとの間に挟まり、抜けなくなった。 船長は、被えい航者の右脚が挟まれて海から上がることができないこと

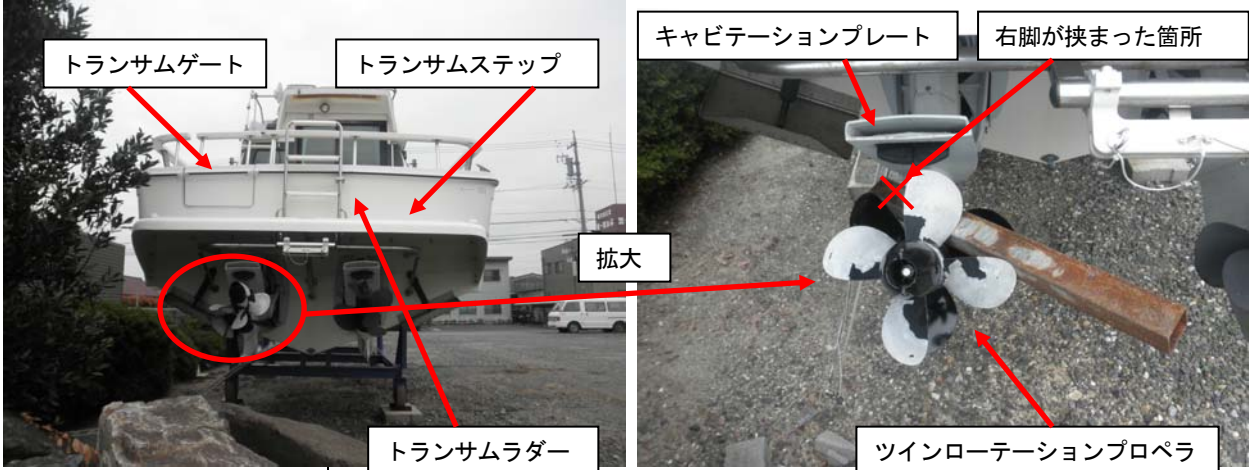
<p>トランサムゲート</p> <p>トランサムステップ</p> <p>トランサムラダー</p> <p>キャビテーションプレート</p> <p>右脚が挟まった箇所</p> <p>拡大</p> <p>ツインローテーションプロペラ</p>								
	<p>被えい航者は、巡視艇等によって救助されたが、右脚に大腿挫滅及び皮膚欠損創を負って救急車で病院に搬送された。</p>								
<p>気象・海象</p>	<p>気象：天気 晴れ、風向 南東、風力 2、視界 良好</p> <p>海象：海上 平穏</p>								
<p>その他の事項</p>	<p>被えい航者は、過去にも本船において他のえい航遊具に乗った経験が数十回あり、その際、トランサムラダーを使用せずに乗り込んだ経験が1～2回あった。</p> <p>被えい航者は、本船の両舷にスクリューが装備されていることを知っていた。</p> <p>被えい航者は、救命胴衣を着用していた。</p> <p>本船のツインローテーションプロペラは、前翼3枚と後翼4枚が左右反対方向に回転する構造となっていた。</p>								
<p>分析</p>

<table><tr> <td style="width: 50%;">乗組員等の関与</td> <td>あり</td> </tr><tr> <td>判明した事項の解析</td> <td> <p>本船は、四日市港において、えい航遊具での遊走を終えて漂流中、被えい航者が、トランサムラダーを使用せずに海中から本船に乗り込もうとしたことから、右脚がツインローテーションプロペラとキャビテーションプレートとの間に挟まり、負傷したものと考えられる。</p> </td> </tr></table>

乗組員等の関与	あり	船体・機関等の関与	なし	気象・海象の関与	なし	判明した事項の解析	<p>本船は、四日市港において、えい航遊具での遊走を終えて漂流中、被えい航者が、トランサムラダーを使用せずに海中から本船に乗り込もうとしたことから、右脚がツインローテーションプロペラとキャビテーションプレートとの間に挟まり、負傷したものと考えられる。</p>
乗組員等の関与	あり								
船体・機関等の関与	なし								
気象・海象の関与	なし								
判明した事項の解析	<p>本船は、四日市港において、えい航遊具での遊走を終えて漂流中、被えい航者が、トランサムラダーを使用せずに海中から本船に乗り込もうとしたことから、右脚がツインローテーションプロペラとキャビテーションプレートとの間に挟まり、負傷したものと考えられる。</p>								
<p>原因</p>	<p>本事故は、本船が、四日市港において、えい航遊具での遊走を終えて漂流中、被えい航者が、トランサムラダーを使用せずに海中から本船に乗り込もうとしたため、右脚がツインローテーションプロペラとキャビテーションプレートとの間に挟まったことにより発生したものと考えられる。</p>								
<p>参考</p>	<p>今後の同種事故等の再発防止に役立つ事項として、次のことが考えられる。</p> <ul style="list-style-type: none"> ・船長は、海中から人を本船に乗り込ませる際には、安全に乗り込ませることができるように梯子等を用意すること。
