## 船舶事故調査報告書

平成24年4月26日  
 運輸安全委員会（海事専門部会）議決  
 委員 横山 鐵 男（部会長）  
 委員 庄 司 邦 昭  
 委員 根 本 美 奈

事故種類	乗揚
発生日時	平成24年1月2日（月、休日） 06時20分ごろ
発生場所	大分県佐伯市 <sup>さいき せん</sup> 芹崎鼻東方沖 佐伯市所在の入津港 <sup>にゅうづ はまむら</sup> 浜村防波堤灯台から真方位110° 6,000m付近 （概位 北緯32° 50.1′ 東経132° 00.7′）
事故調査の経過	平成24年1月2日、本事故の調査を担当する主管調査官（門司事務所）ほか1人の地方事故調査官を指名した。 原因関係者から意見聴取を行った。
事実情報 船種船名、総トン数 船舶番号、船舶所有者等 L×B×D、船質 機関、出力、進水等	A 瀬渡船 <sup>えびす</sup> 蛭子丸、3.2トン OT3-55398（漁船登録番号）、個人所有 9.00m (Lr) × 2.54m × 0.84m、FRP ディーゼル機関、242.72 kW、平成4年3月13日
乗組員等に関する情報	船長A 男性 66歳 二級小型船舶操縦士・特殊小型船舶操縦士・特定 免許登録日 昭和57年12月20日 免許証交付日 平成18年11月14日 （平成24年5月28日まで有効）
死傷者等	負傷 2人（釣り客）
損傷	船体が大破
事故の経過	A船は、船長Aが1人で乗り組み、釣り客12人を乗せ、平成24年1月2日06時00分ごろ佐伯市入津漁港 <sup>にし の うら</sup> 西野浦地区の船だまりを出港し、芹崎鼻南方沖の磯に向かった。 船長Aは、通常、05時00分ごろ出港していたが、正月であったことから06時00分ごろに出港し、入津漁港内を約6ノット（kn）の速力（対地速力、以下同じ。）で航行した。 船長Aは、A船にレーダー、GPS及び魚群探知機などの航海計器がなかったため、操舵室の左舷前方に設置しているサーチライト（以下「ライト」という。）を使用して防波堤、養殖 <sup>いかだ</sup> 筏、陸岸、岩などを照射したり、定置網に取り付けられた標識灯などにより船位を確認したりしながら手動操舵で航行した。 船長Aは、佐伯市 <sup>す</sup> 洲崎付近で約15knに増速し、同市 <sup>りゅうぐう</sup> 龍宮鼻と防波堤との間を通過したのち、龍宮鼻の北方に設置された定置網の北側を東進し、芹崎鼻北方の定置網の東端に設置された標識灯を右舷に見て通過した。 船長Aは、いつもは芹崎鼻北方の定置網の東端に設置された標識灯を確認したのち、芹崎鼻東方沖にある2個の岩（通称「双子岩」）などをライト

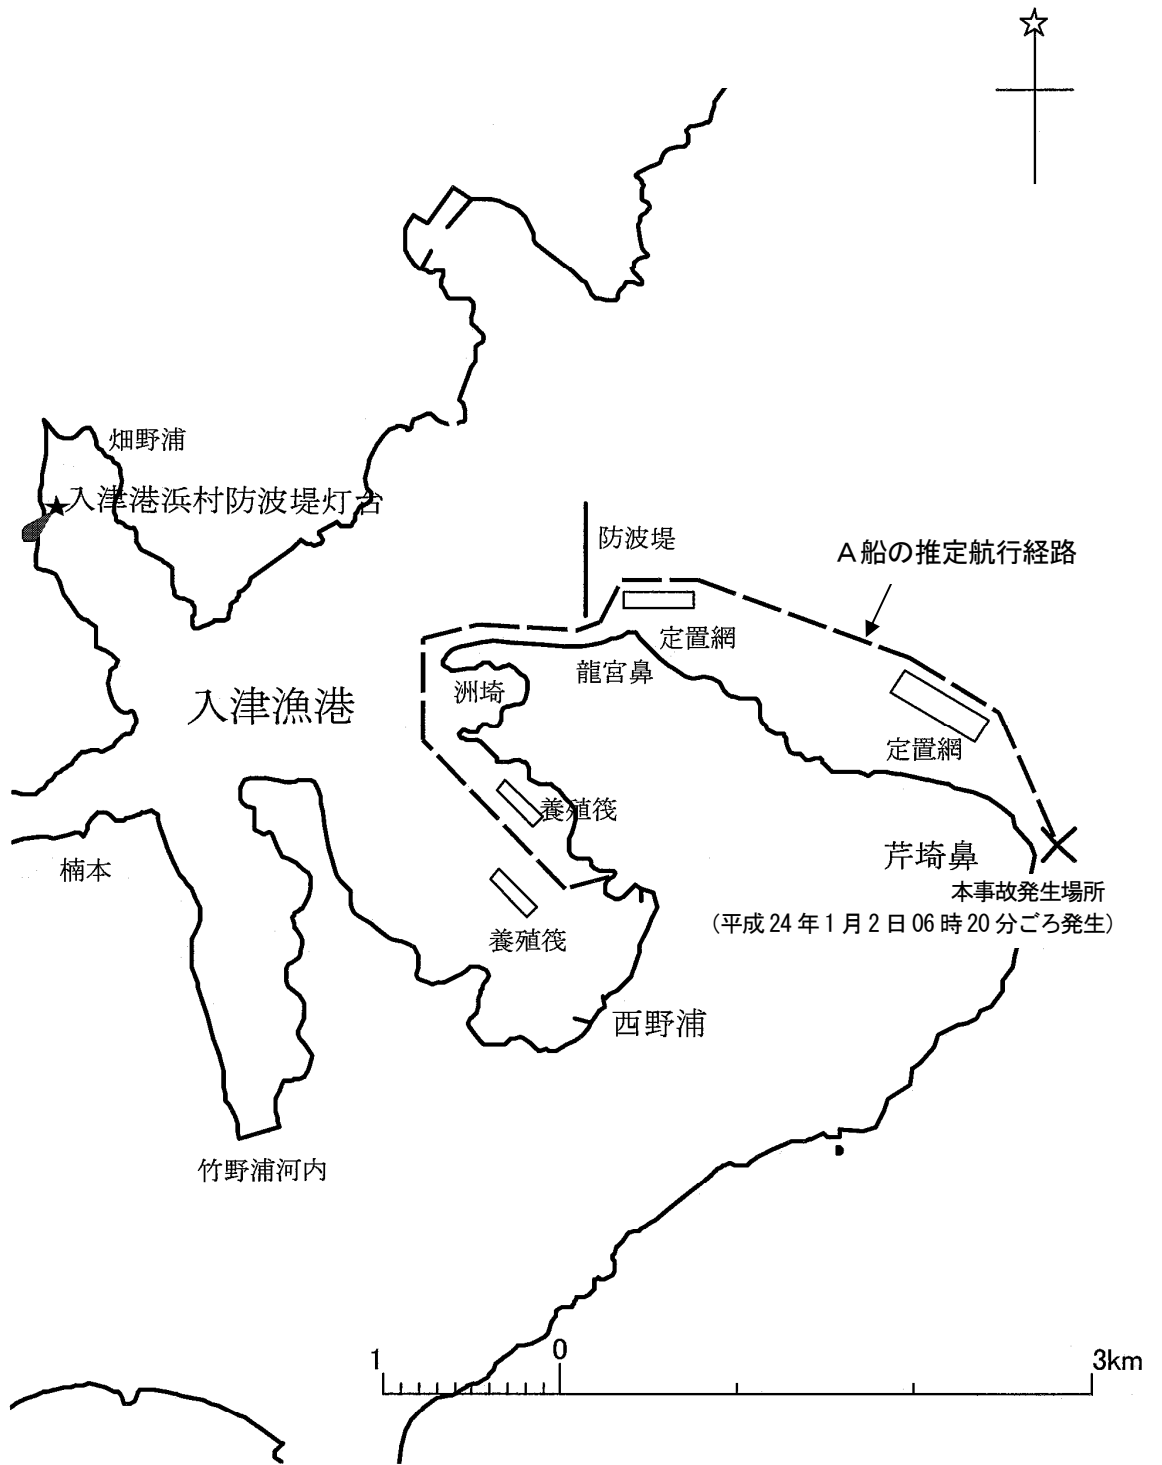
付図1 推定航行経路図

<p>で照射しながら確認するために約6kn に減速していたが、出港時刻を1時間ほど遅らせたため、少しだけ減速して約13～14kn で芹崎鼻東方沖に向けて南東進した。</p> <p>船長Aは、ライトを点灯し、船位を確認するための最初の目標としていた北側の岩をライトで照射して船位を確認したのち、次の目標の岩（以下「本件岩」という。）があると思われる方向にライトを照射したが、いつもの速さに減速していなかったため本件岩にライトを照射する前、06時20分ごろ入津港浜村防波堤灯台から真方位110°6,000m付近の本件岩に乗り揚げた。</p> <p>A船は、しばらく本件岩に乗り揚げた状態となっていたが、ゆっくりと左舷側に傾斜を始め、船底を上にした状態で転覆し、船長が、船室にいた釣り客5人と操舵室の後方などにいた釣り客7人に早く室外に出るように指示した。</p> <p>船長A及び釣り客11人は、A船の船底及び本件岩に上がったが、釣り客1人（以下「釣り客A<sub>1</sub>」という。）が、転覆したA船の船尾甲板にあるいけすの中に閉じ込められ、船底に上がった釣り客の1人が06時25分ごろ海上保安庁に118番通報し、船長Aが乗揚場所を説明した。</p> <p>船長Aは、船底に上がったが、海に投げ出されたときに携帯電話が使用できなくなったので、ビニール袋に入れていた他の釣り客の携帯電話を借りて家族に連絡し、僚船及び消防への通報を依頼した。</p> <p>本件岩に上がった釣り客の1人（以下「釣り客A<sub>2</sub>」という。）は、他の釣り客が本件岩に上がるのを手助けしていたときに海中に転落し、波にさらわれて行方不明となった。</p> <p>事故の知らせを受けた僚船2隻（以下「B船」及び「C船」という。）は、本事故発生場所に向かい、B船が、06時35分ごろA船の船底及び本件岩に上がっていた釣り客10人を救助し、入津漁港に搬送した。</p> <p>船長Aは、転覆したA船の船底部に残っていけすの中に閉じ込められた釣り客A<sub>1</sub>の救助に当たり、船尾部のいけすの中から釣り客A<sub>1</sub>の声が聞こえたので、C船から受け取った<small>おもり</small> 錘付きのロープをA船の左舷船尾部から海中に垂らし、釣り客A<sub>1</sub>と話をしながら状況を確認しながらいけすの中から脱出させようとした。</p> <p>釣り客A<sub>1</sub>は、救命胴衣の浮力によって潜ることができなかったので、救命胴衣、磯靴及び上衣を脱いでいけす内から脱出し、船長Aが垂らしていたロープを手繰って海面に浮上することができ、07時ごろC船に揚収されて入津浦港に搬送された。</p> <p>船長Aは、救助に駆けつけた他の僚船（以下「D船」という。）に移乗して行方不明の釣り客A<sub>2</sub>の捜索に当たった。</p> <p>釣り客A<sub>2</sub>は、釣り客10人の搬送を終えて引き返してきたB船によって発見、救助され、入津漁港に搬送された。</p> <p>船長Aは、D船で入津漁港に帰港した。</p> <p>A船は、転覆したのちに沈没し、後日、船体の一部が引き揚げられた。 （付図1 推定航行経路図 参照）</p>
