船舶事故調査報告書

船種 船名 遊漁船 かもめ丸
漁船登録番号 1G2-2513
総トン数 13トン

事故種類 衝突（防波堤）
発生日時 平成23年7月2日 00時43分ごろ
発生場所 茨城県ひたちなか市所在の那珂湊港外東防波堤
那珂湊港外東防波堤灯台から真方位011° 70m付近
（概位 北緯36° 20.2' 東経140° 36.3'）

運輸安全委員会（海事部会）議決

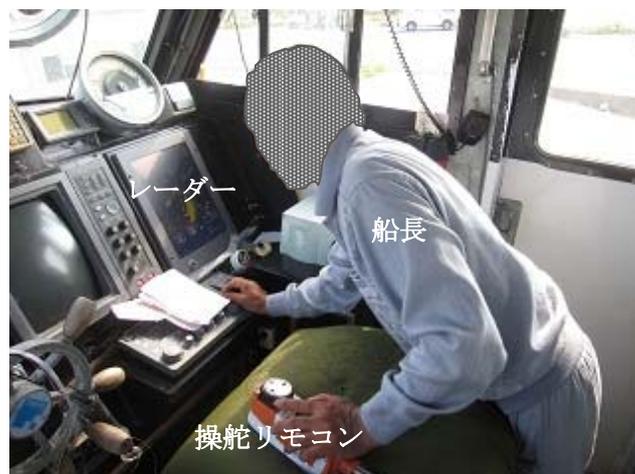
メモ帳に記録している時の船長の姿勢

船長は、那珂湊港東方沖約0.2Mに至ったが、前方に船がおらず、衝突する危険性がないことから、レーダーの前に設置した背もたれ及び肘掛けを取り外した腰までの高さがある椅子（以下「レーダー前椅子」という。）の上に身を乗り出し、レーダー前椅子に乗せた操舵リモコンのダイヤルをつまんだ左手で体を支え、右手でレーダーのトラックボールを操作して本件浮遊物にカーソルを合わせ、僚船に注意を促すため、レーダー映像に表示された緯度経度をメモ帳に記録し始めた。

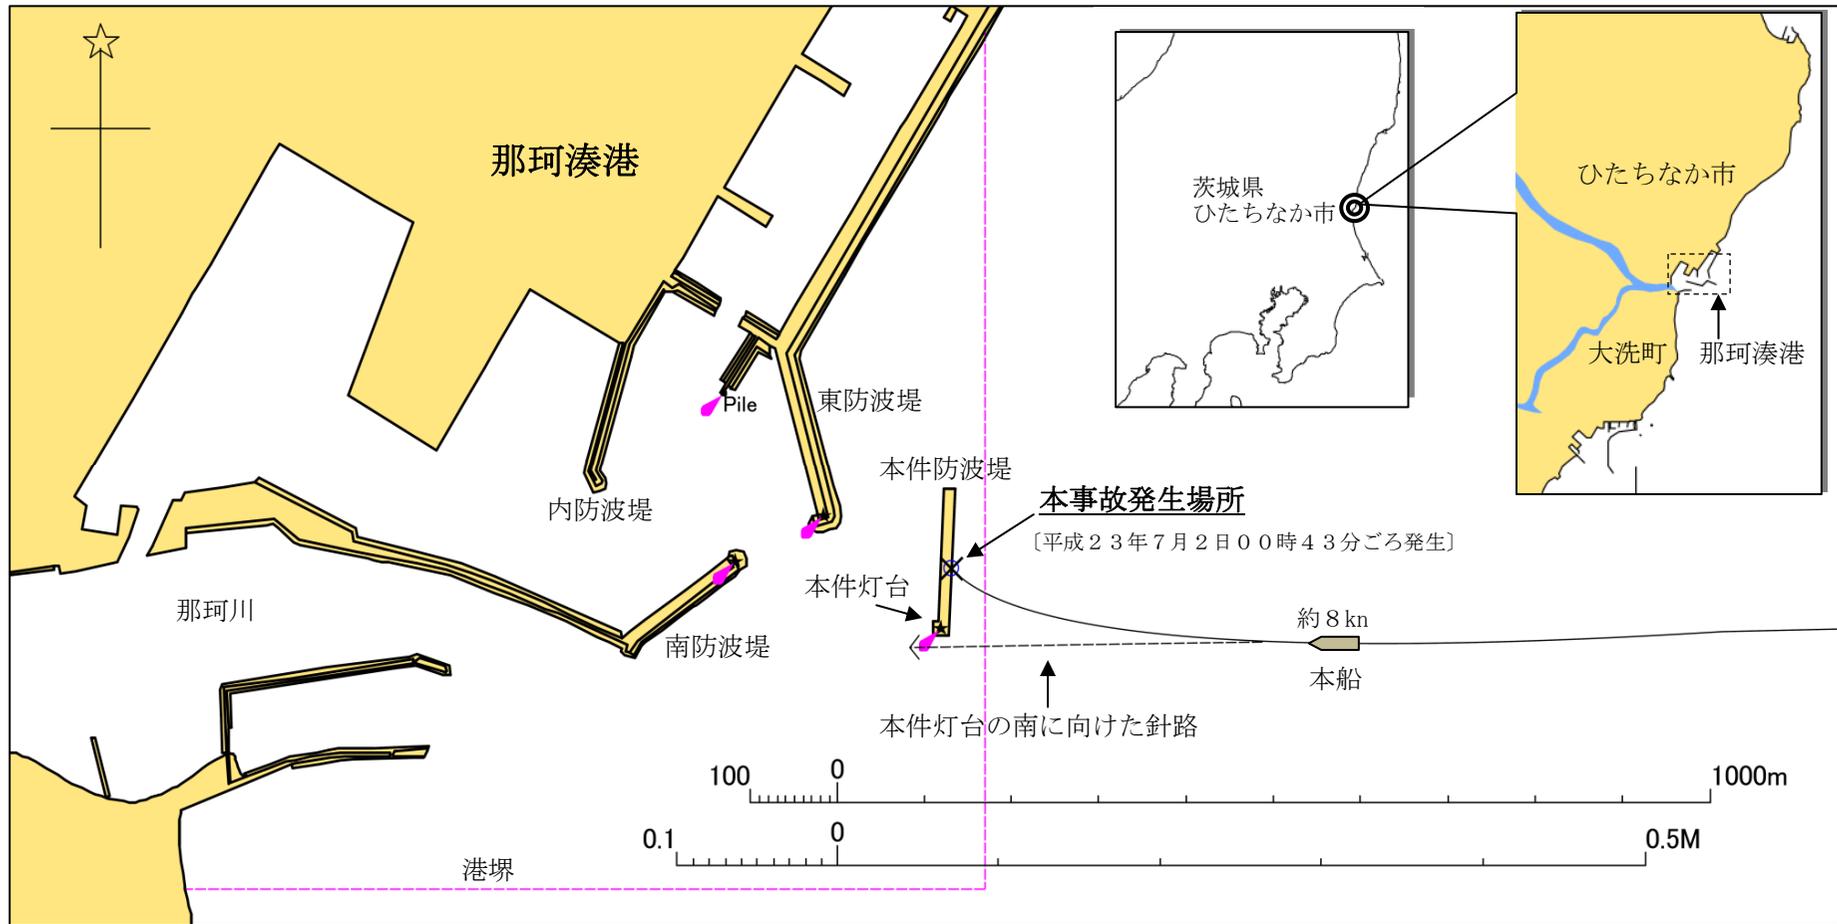
付図1 推定航行経路図

- (1) 本船は、00時03分ごろ、那珂湊港東方沖約7.8Mの釣り場から、操舵リモコンによる手動操舵により、約12knの速力で同港に向けて帰航を開始した。
- (2) 船長は、那珂湊港東方沖約4Mにおいて、船首方約2Mに本件浮遊物のレーダー映像を認めた。
- (3) 本船は、那珂湊港東方沖約0.6Mにおいて、本件灯台の南に向ける針路とし、約8knの速力で航行していた。
- (4) 船長は、僚船に注意を促すため、本件浮遊物の位置を記録する作業を行った。
- (5) 本船は、船長が記録する作業を終えた00時43分ごろ本件防波堤中央部付近に衝突した。

- (1) 船長は、那珂湊港東方沖約4Mにおいて、船首方約2Mに本件浮遊物のレーダー映像を認めたものと考えられる。
- (2) 船長は、那珂湊港東方沖約0.3Mにおいて、動静監視していた本件浮遊物に動きがないことを確認したのと考えられる。
- (3) 船長は、那珂湊港東方沖約0.2Mにおいて、前方に船舶がおらず、衝突の危険がないと思い、僚船に注意を促すため、レーダー画面を見ながら、本件浮遊物の位置を記録する作業を始め、適切な見張りを行わなかったものと考えられる。
- (4) 船長は、レーダー前椅子の上に身を乗り出し、同椅子に乗せた操舵リモコンのダイヤルをつまんだ左手で体を支え、本件浮遊物の位置を記録する作業を行ったことから、体を支えていた左手に体重がかかり、操舵リモコンのダイヤルが動き、舵が右にとられた可能性があると考えられる。
- (5) 船長は、本件防波堤に向けて航行していることに気付かなかったものと考えられる。
- (6) 本船は、船長が記録する作業を終えて顔を上げようとしたところ、本件防波堤に衝突したのと考えられる。

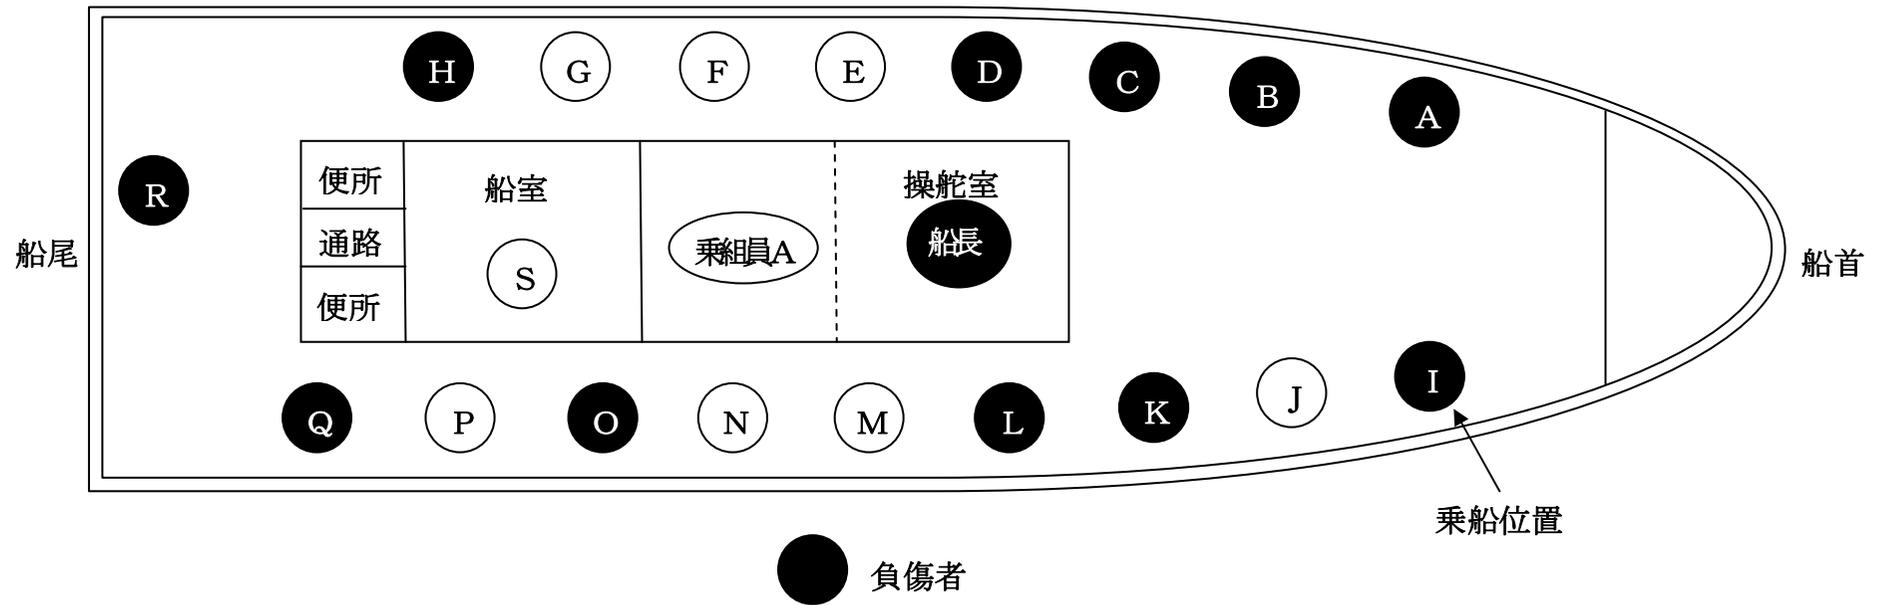
付図2 釣り客等乗船位置図

- (2) 船長、乗組員A及び釣り客は、衝突の危険に気付かなかったことから、船体につかまるなどの姿勢をとっておらず、衝突の衝撃により、本船の構造物等に体が当たって負傷したものと考えられる。
- (3) 船長又は乗組員Aは、衝突事故等の不測の事態が発生した際、衝撃により釣り客に深刻な被害が発生することから、釣り客に対して航行中における乗船位置、乗船姿勢及びその周囲の構造物に留意するように指導していれば、被害を軽減できた可能性があると考えられる。

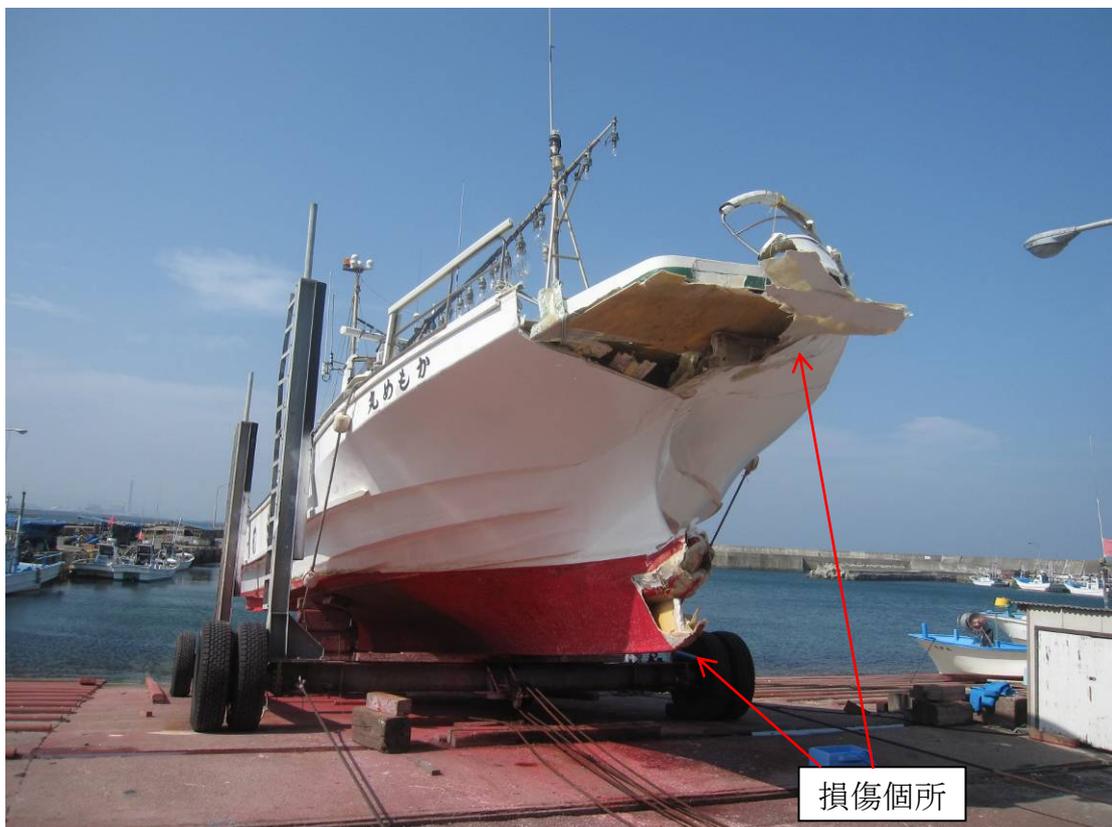
写真2 船首部及びバルバスバウ部損傷状況

かもめ丸は、12人が負傷し、船首部及びバルバスバウ部に損傷を生じた。

本船の船首部圧壊及びバルバスバウ部圧損を生じた。

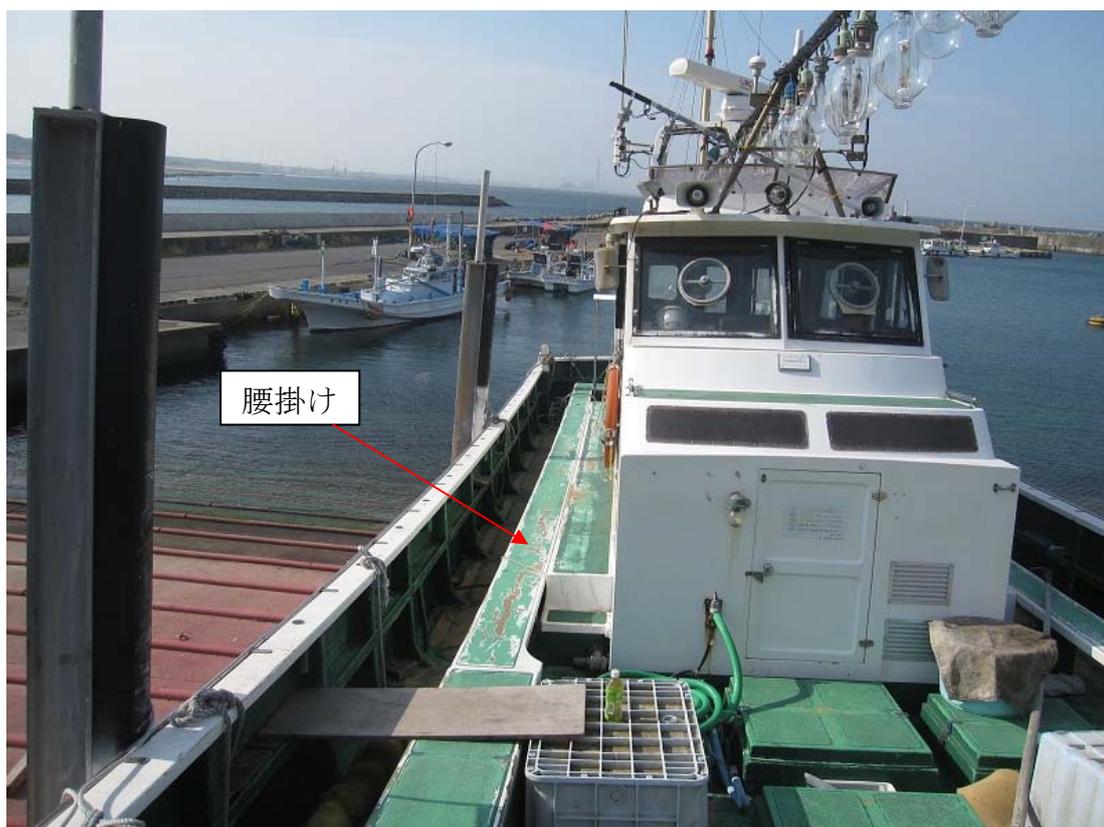
写真3 釣り客用腰掛けの設置状況

本船は、船体中央部甲板上に操舵室があり、その下部に機関室が、操舵室後方の甲板より一段低い位置に船室が設けられていた。また、操舵室及び船室の周囲の甲板上には釣り客用の連続した腰掛けが設置されていた。

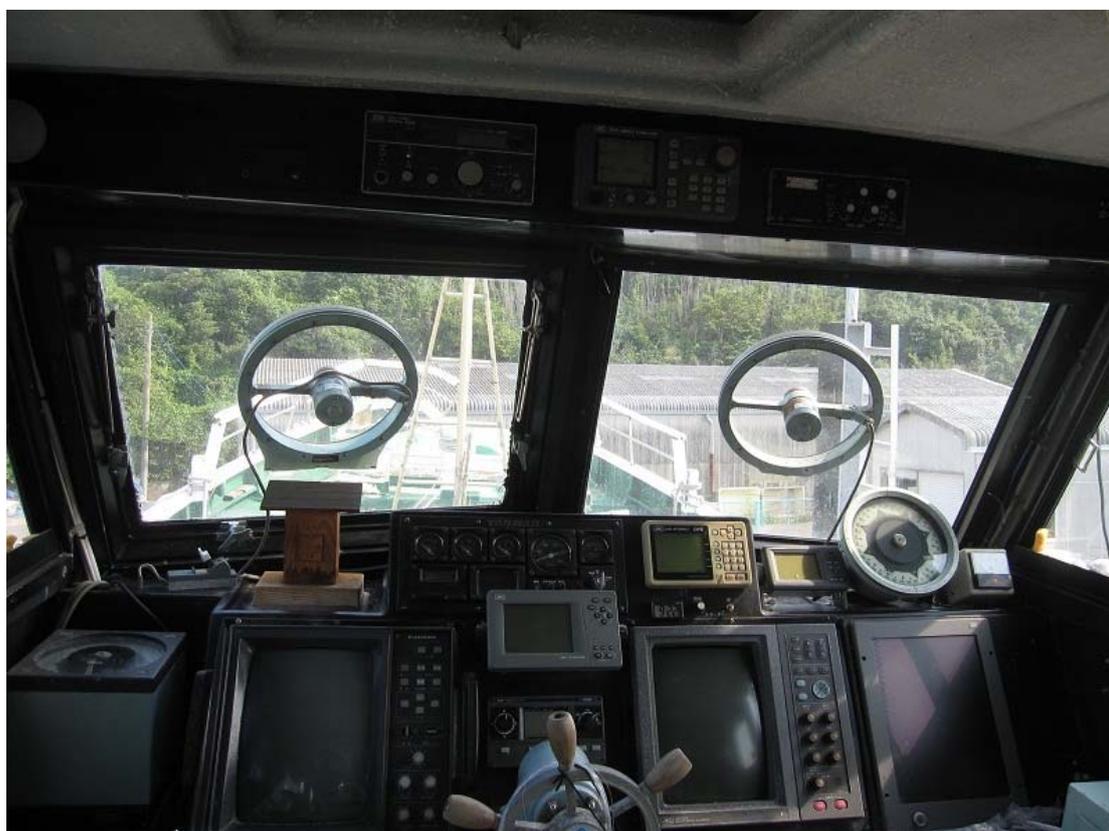
写真4 操舵室から船首方の見通し状況

操舵室は、船首側に旋回窓付きのガラス窓が2か所あり、船首に視界を遮る構造物はなかった。

2.6.3(3)から、操舵室からの見通しは、船首に視界を遮る構造物はなかったものと考えられる。
