# 船舶事故調査報告書

平成24年5月17日  
 運輸安全委員会（海事専門部会）議決  
 委員 横山 鐵 男（部会長）  
 委員 庄 司 邦 昭  
 委員 根 本 美 奈

事故種類	衝突
発生日時	平成22年8月10日（火） 13時00分ごろ
発生場所	和歌山県広川町唐尾 <sup>から</sup> 海岸沖 唐尾港北防波堤灯台から真方位237°600m付近 （概位 北緯34°00.3′ 東経135°08.2′）
事故調査の経過	平成22年9月30日、本事故の調査を担当する主管調査官（神戸事務所）ほか1人の地方事故調査官を指名した。 原因関係者から意見聴取を行った。
事実情報 船種船名、総トン数 船舶番号、船舶所有者等 L×B×D、船質 機関、出力、進水等	A 水上オートバイ ボンバイエ <sup>まる</sup> 〇号、0.1トン 250-51234大阪、個人所有 2.66m (Lr) × 1.07m × 0.40m、FRP ガソリン機関、112kW、平成17年3月 B 水上オートバイ ピッチー、5トン未満 250-46870大阪、個人所有 2.66m (Lr) × 1.07m × 0.40m、FRP ガソリン機関、95kW、平成13年3月
乗組員等に関する情報	A 船長A 男性 37歳 二級小型船舶操縦士・特殊小型船舶操縦士 免許登録日 平成22年3月15日 免許証交付日 平成22年3月15日 （平成27年3月14日まで有効） B 船長B 男性 24歳 特殊小型船舶操縦士 免許登録日 平成18年6月29日 免許証交付日 平成21年6月29日 （平成23年6月28日まで有効）
死傷者等	A 負傷 2人（同乗者A <sub>1</sub> 及び同乗者A <sub>2</sub> ） B なし
損傷	A 右舷船首部破口、中央部及び後部各割損、船尾部センターポール曲損 B 船首部えい航フック曲損
事故の経過	A船は、船長Aほか同乗者2人（以下、船長の後部の同乗者を「同乗者A <sub>1</sub> 」及び最後部の同乗者を「同乗者A <sub>2</sub> 」という。）が乗船し、遊走するために唐尾海岸を発進した。 船長Aは、広川町ばべ鼻を船首目標にして約40km/hの速力（対地速力、以下同じ。）で北進中、B船が、A船の前方を左方から右方へ通過するのを視認したのち、A船の右前方を同航する状況となったが、そのまま

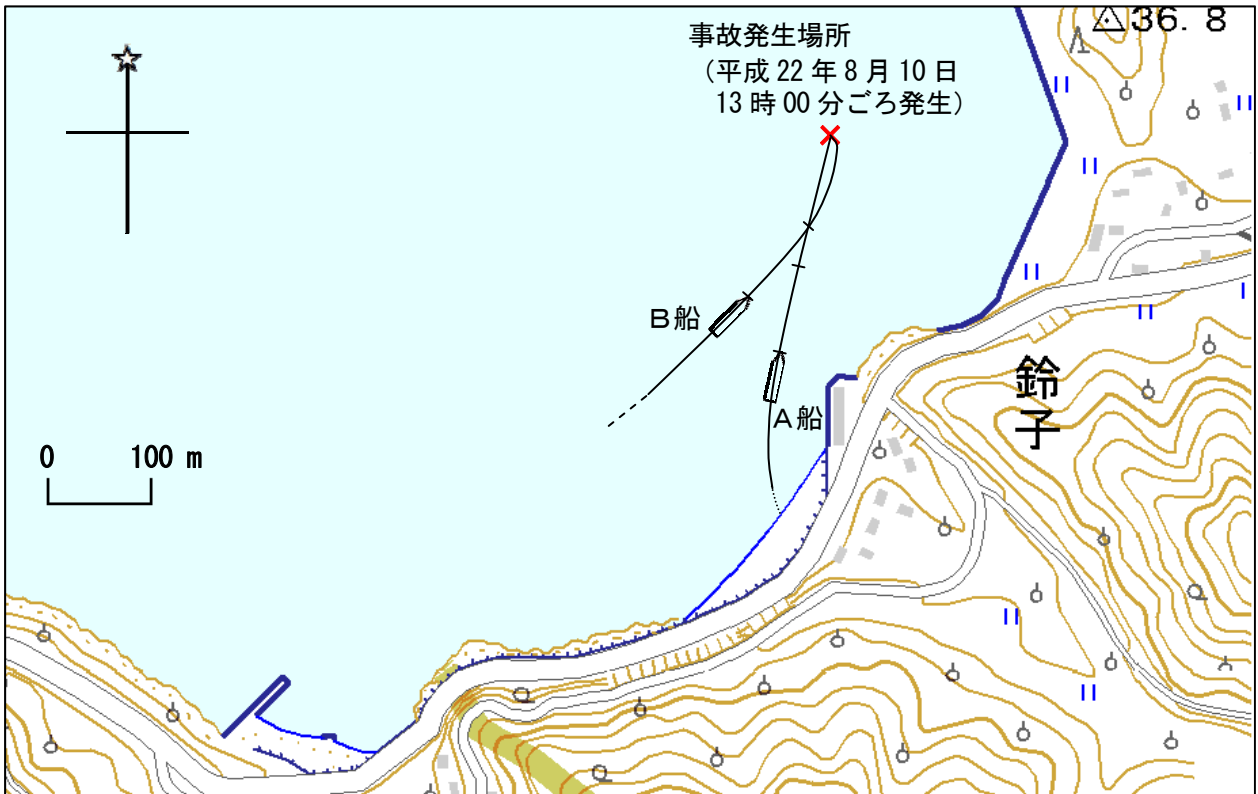
付図2 推定航行経路図

<table><tr> <td data-bbox="513 1176 813 1220">乗組員等の関与</td> <td data-bbox="813 1176 1457 1220">A あり、B あり</td> </tr><tr> <td data-bbox="513 1310 813 2065">判明した事項の解析</td> <td data-bbox="813 1310 1457 2065"> <p>A船は、唐尾海岸沖を北進中、B船が、A船の前路を左方から右方に通過してA船の右前方を同航する状況となったのちに左転し、A船に向けて航行してきたことから、B船と衝突したものと考えられる。</p> <p>B船は、唐尾海岸沖を北進中、船長Bが適切な見張りを行っていなかったことから、左後方のA船に気付かずに左転してA船に向首する状況となり、A船と衝突したものと考えられる。</p> <p>船長Aは、A船の前方を通過したB船が、A船の存在を認識しており、A船に向けて左転することはないと思っていたものと考えられる。</p> <p>船長Aは、B船がA船の右前方を同航する状況となった際、A船がB船より速く、接近する状況であったことから、適切な船間距離をとっていれば、B船が左転しても本事故の発生を回避できた可能性があると考えられる。</p> <p>船長Bは、遊走中に周囲を見て海岸に水上オー</p> </td> </tr></table>

トバイが1隻いるのを確認していたことから、B船の周囲に他船はいないと思っていたものと考えられる。
原因	本事故は、唐尾海岸沖において、A船及びB船が共に北進中、船長Bが適切な見張りを行っていなかったため、左転したところA船に向首することとなり、両船が衝突したことにより発生したものと考えられる。	
参考	<p>今後の同種事故等の再発防止に役立つ事項として、次のことが考えられる。</p> <ul style="list-style-type: none"> <li>・水上オートバイの操縦ハンドルを切るときは、旋回側の状況を目視で確認すること。</li> <li>・他の水上オートバイと同航する際は、適切な船間距離として航行すること。</li> </ul>
