# 船舶事故調査報告書

船種船名 モーターボート 涼  
船舶番号 235-45153兵庫  
総トン数 13トン  
事故種類 乗船者負傷  
発生日時 平成22年8月28日 14時40分ごろ  
発生場所 鳴門海峡

平成24年5月24日

運輸安全委員会(海事部会)議決

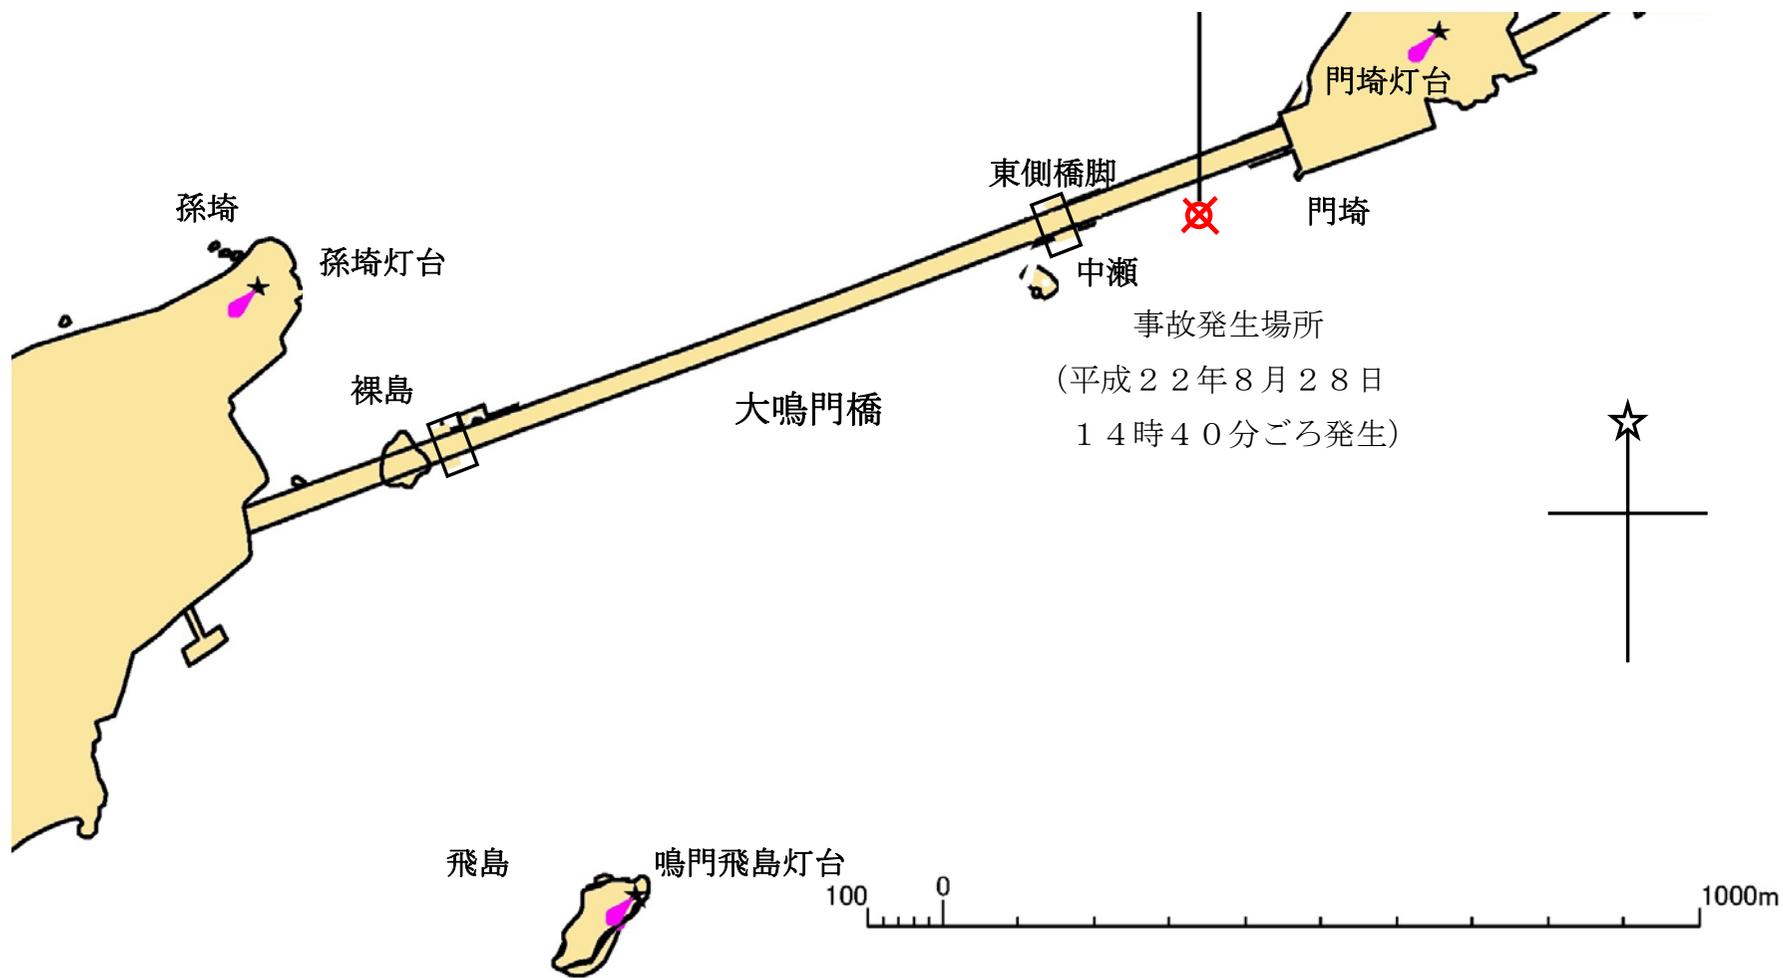
付図2 推定航行経路図（拡大図）

門崎と東側橋脚の間では、南流時に南風が吹くと、波が発生し、その波に

船体が乗って波間に落ちるといふことがある。

鳴門海峡は、流れが複雑であり、潮に舵をとられて思い通りの操船ができないことがある危険な海域であり、観潮船を約10年間運航しており、約3万回鳴門海峡を通過し、怖い思いをしたことがあった。過去に水上オートバイの乗船者が渦に巻かれて亡くなったことやモーターボートが大鳴門橋の北方で転覆したことがあり、鳴門海峡の通航に慣れていない人は、門埼と東側橋脚との狭いところには近寄るべきではない。

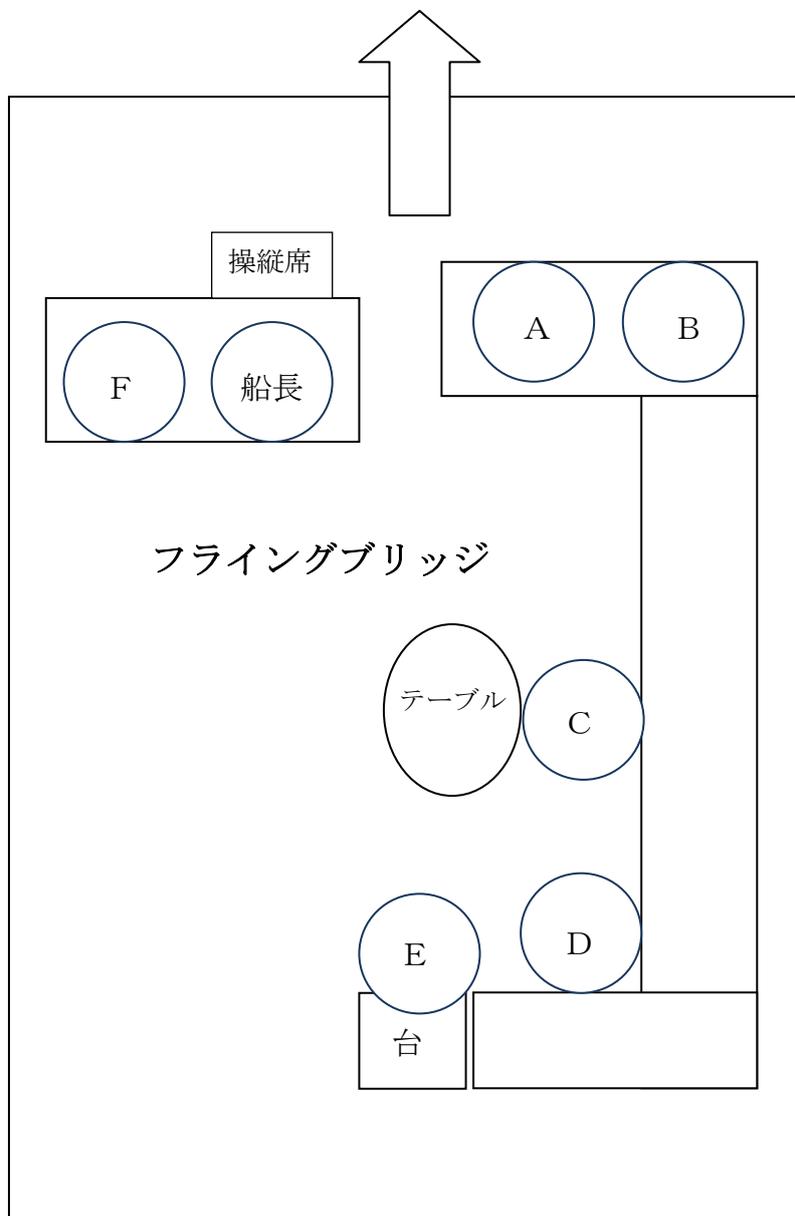
### 付図3 乗船位置図

同乗者Aは、前を向いた姿勢で両膝を立ててしゃがむようにして座席に座り、前方の手すりを握っていた。同乗者Bは、前を向いた姿勢で座席に正座し、前方の手すりを握っていた。同乗者Cは、前を向いた姿勢で丸テーブルと側部座席との間の床に立って中腰の姿勢をとり、左手を丸テーブルの上に置いていた。同乗者Dは、前を向いた姿勢で床の上に立ち、カメラを両手で持ってカメラを通して見ていた。同乗者Eは、前を向いた姿勢で後部座席の左隣にある台に腰を掛けていた。

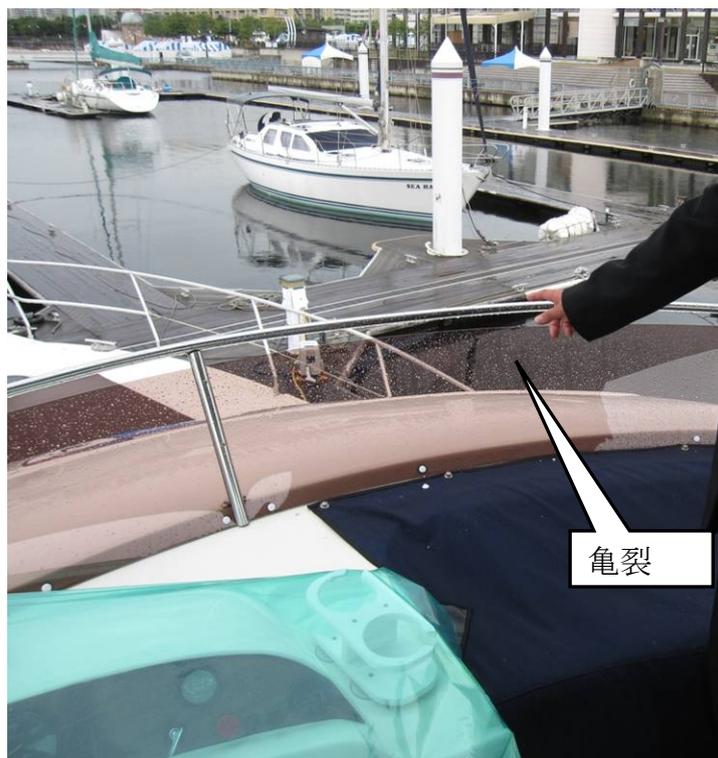
写真3 損傷箇所（風防）

F B右舷側前面の風防に長さ約15cm、船尾部甲板下の機関室と物入れとの間を仕切る隔壁に長さ約60cmの亀裂が生じた。

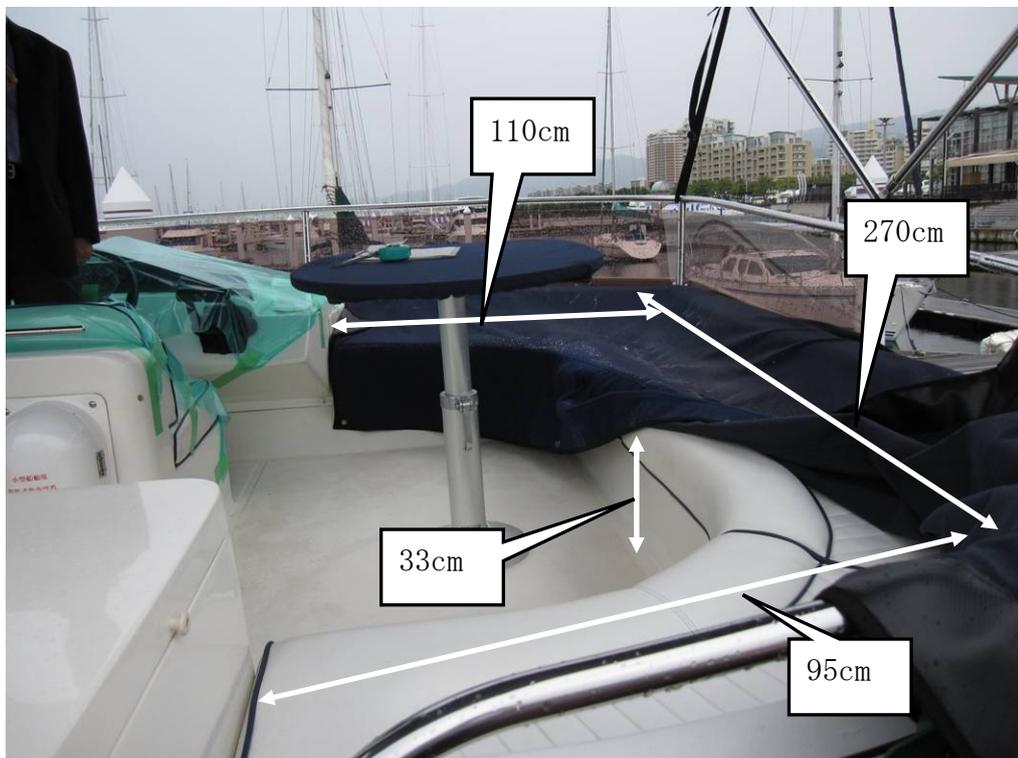
写真6 座席の状況

A船は、F Bの操縦席が船体中央から左舷側にかけて設けられ、操縦席の座面は床上の高さが約33cm、長さが約120cm、幅が約35cmであり、操縦席の背もたれは高さが約25cmであった。また、A船は、右舷側の舷側に沿ってコの字状にソファの座席が設けられ、座席の座面は床上の高さが約33cm、前部、側部、後部の長さがそれぞれ約110cm、約270cm、約95cmであった。操縦席及び座席にはシートベルトの装備はなかった。また、側部の座席の左横には、床上の高さが約100cmの丸テーブルが1個設置されていた。風防として前部から両舷舷側にわたって舷側上の高さ約15cmの茶色のアクリル板が設けられ、風防のすぐ上にスチール製の手すりが設けられていた。

A船の操縦席及び座席にはシートベルトが装備されていなかったが、シートベルトが装備されており、同乗者が座席に座りシートベルトを着用していれば、負傷を軽減できた可能性があると考えられる。
