船舶事故調査報告書

平成24年5月10日
 運輸安全委員会（海事専門部会）議決
 委員 横山 鐵 男（部会長）
 委員 庄 司 邦 昭
 委員 根 本 美 奈

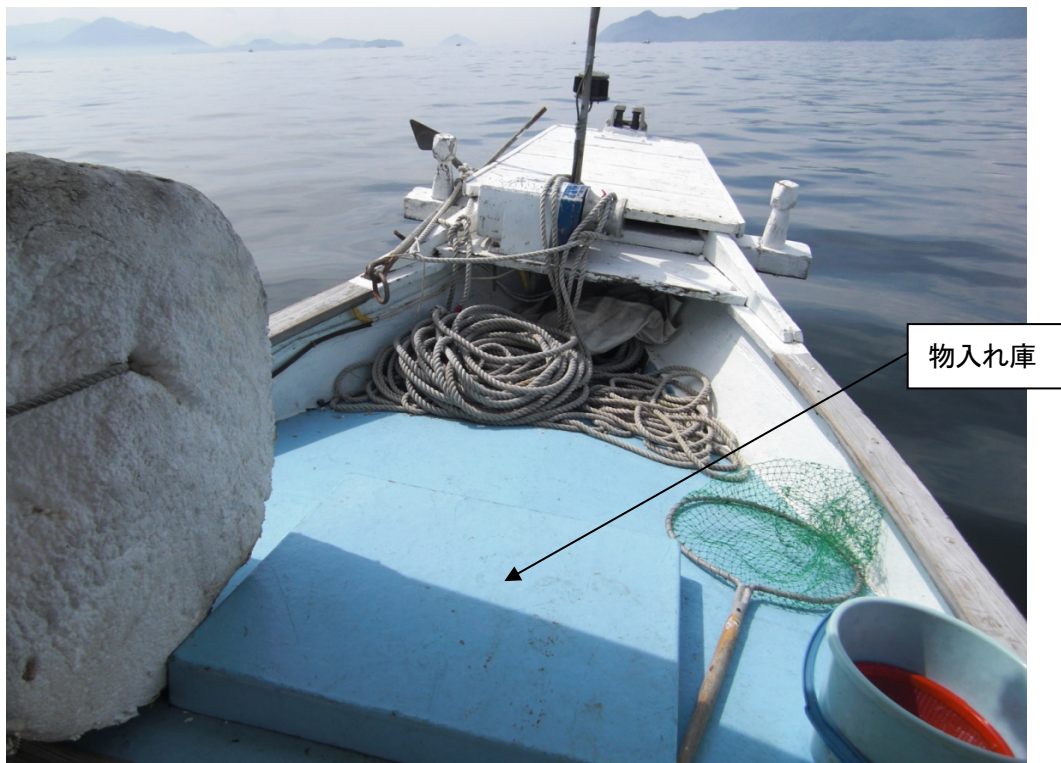
写真1 本船の船首

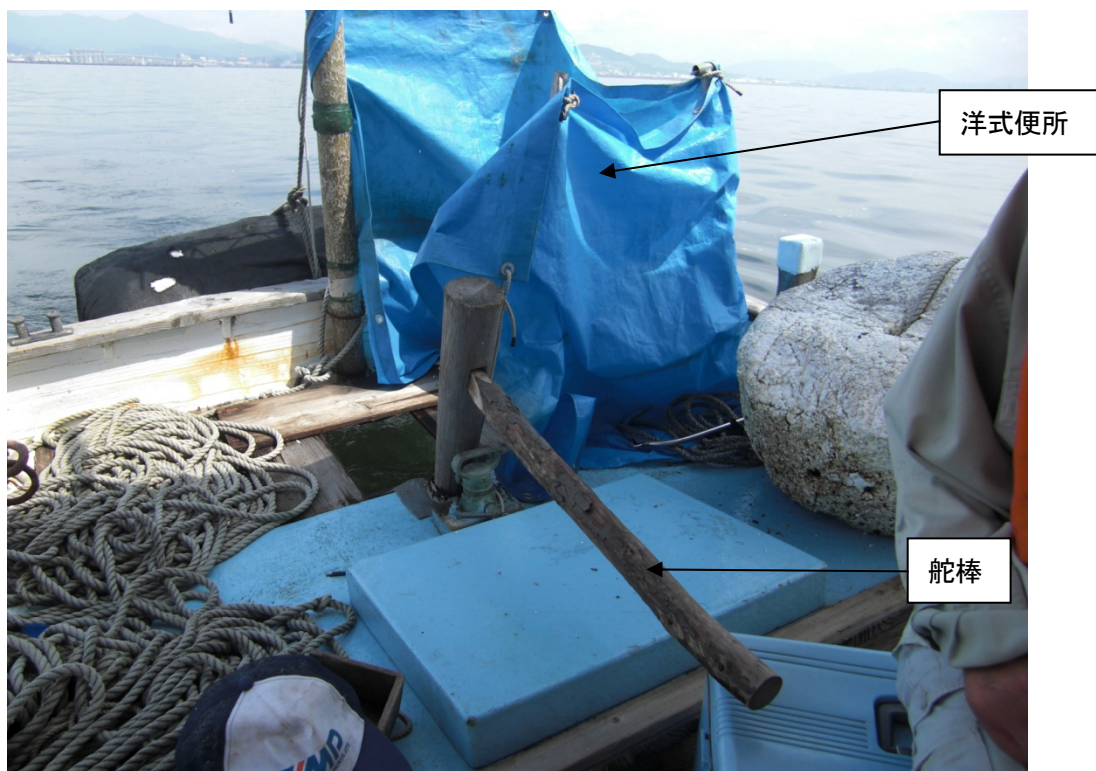
写真2 本船の船尾
