船舶事故調査報告書

船種船名 貨物船 新賢和丸

船種船名 貨物船 第八昭和丸

事故種類 衝突

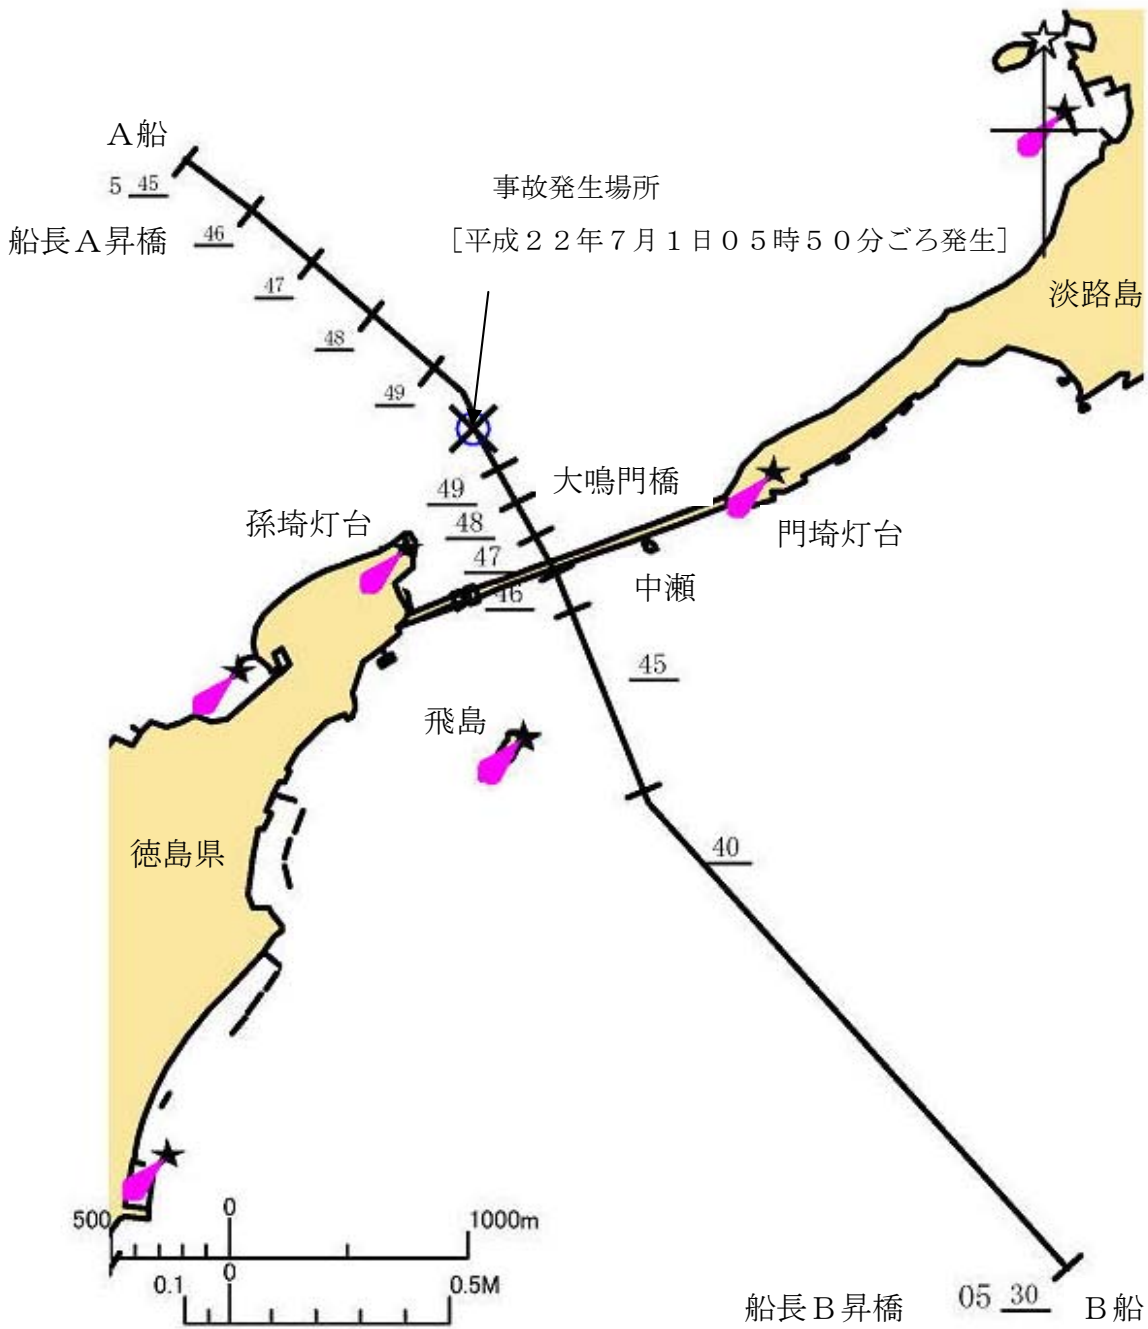
付図1 推定航行経路図

本事故の発生日時は、平成22年7月1日05時50分ごろで、発生場所は、孫崎灯台から030°580m付近であった。

(付図1 推定航行経路図、写真1 A船のGPSプロッター画面 参照)

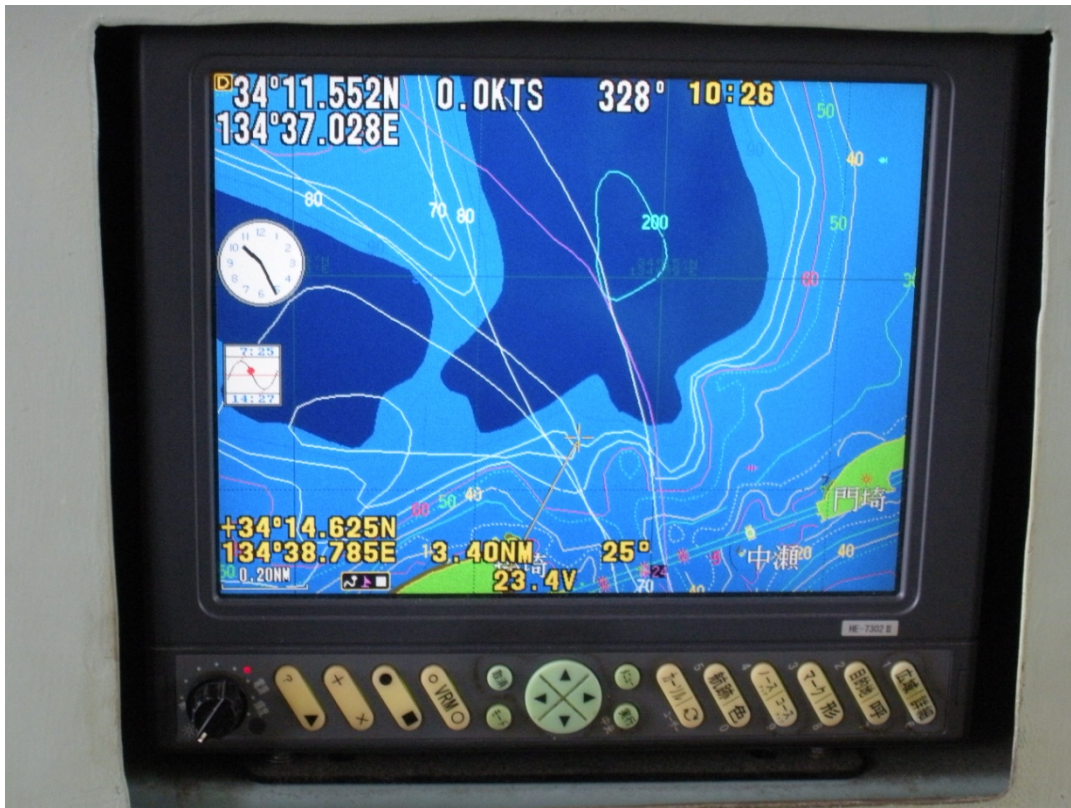
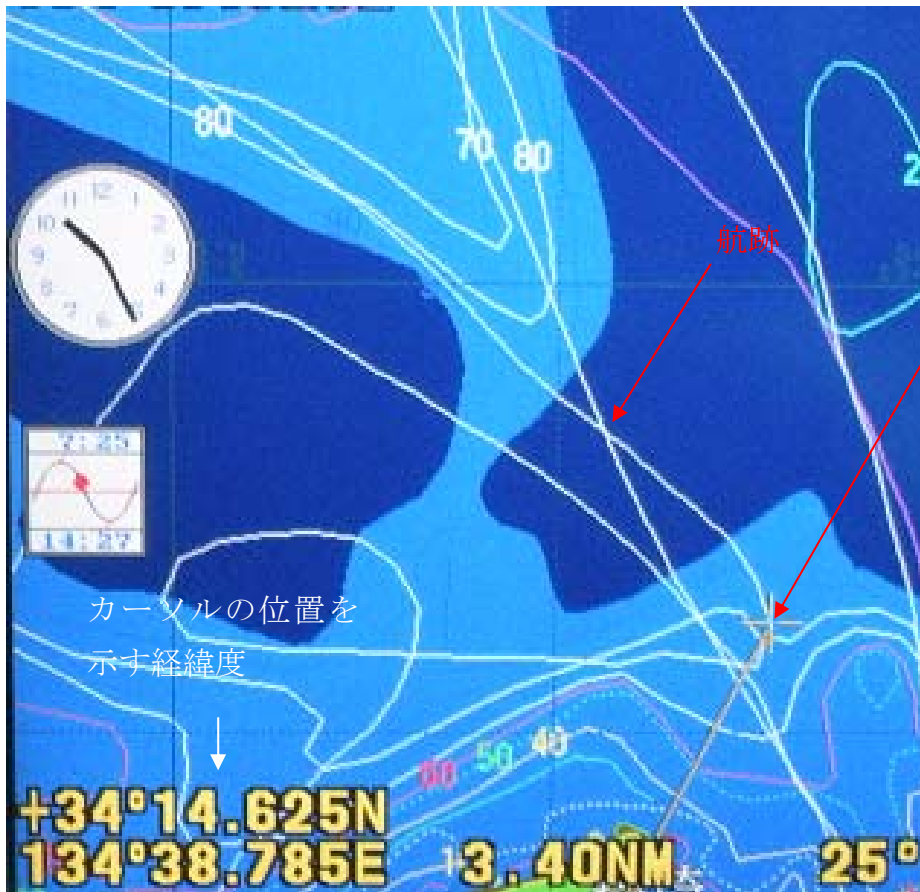
写真1 A船のGPSプロッター画面

衝突位置を示す
カーソル

カーソルの位置を
示す経緯度

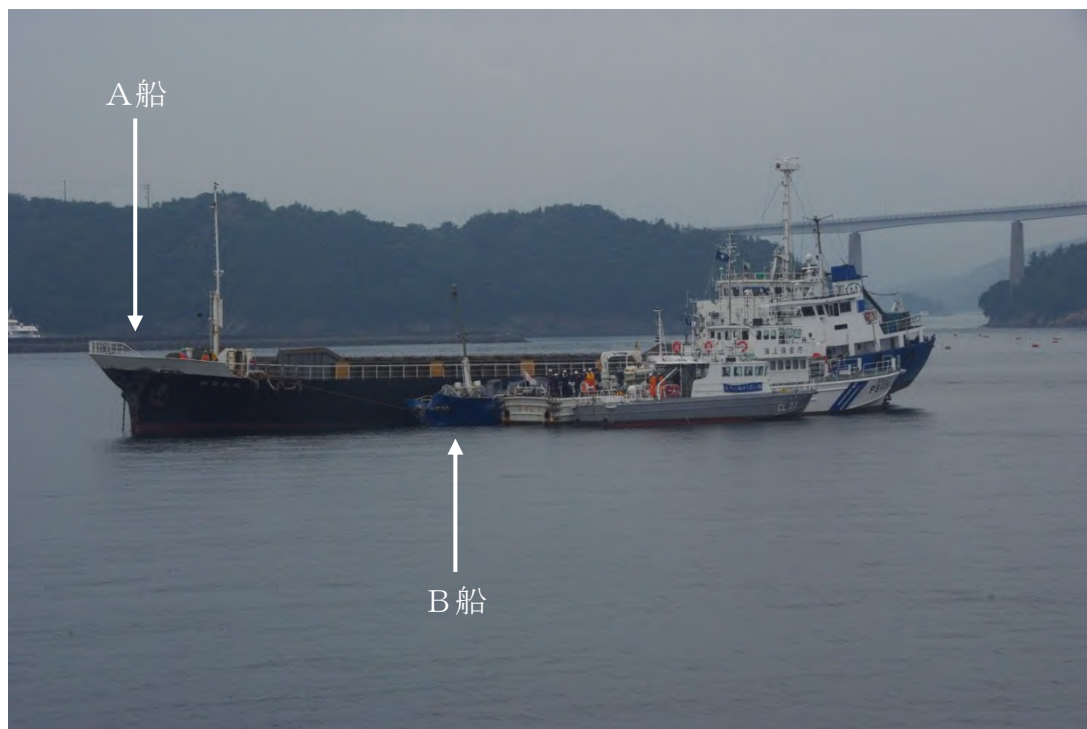
写真2 衝突後の状況1

(写真2 衝突後の状況1、写真3 衝突後の状況2、写真4 A船の損傷状況1、写真5 A船の損傷状況2、写真6 B船の損傷状況1、写真7 B船の損傷状況2 参照)

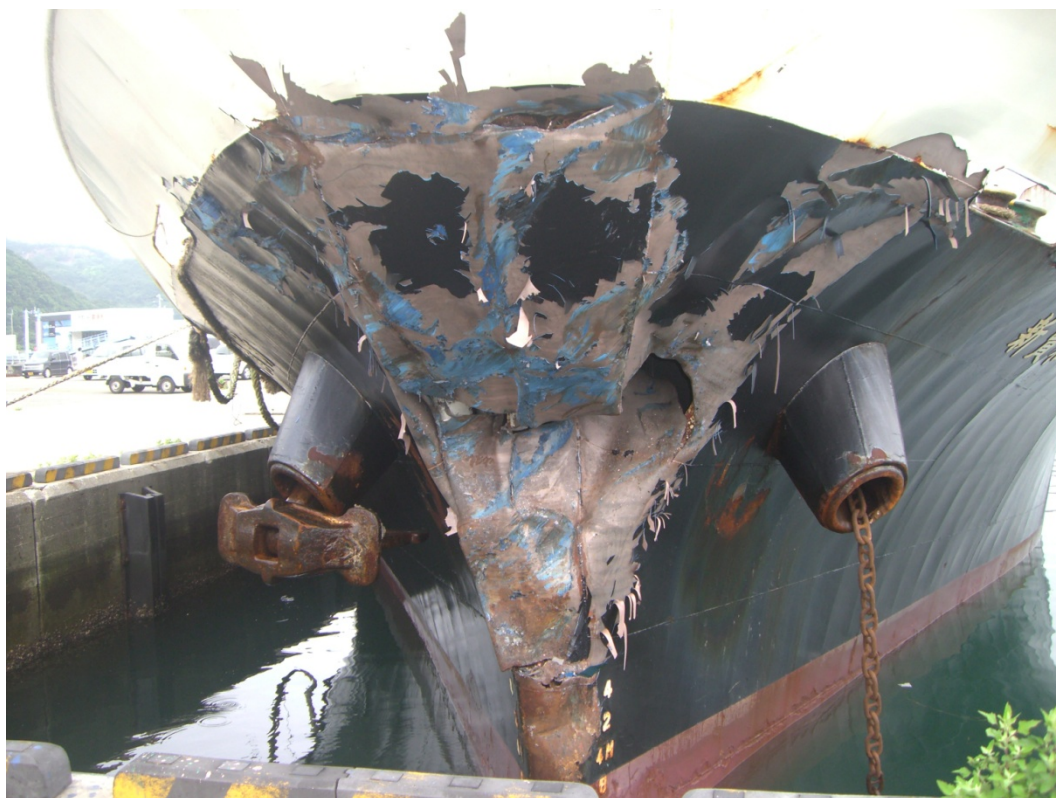
写真4 A船の損傷状況1

船首部に亀裂を含む凹損を生じ、同亀裂部からフォアピークタンクに浸水した。

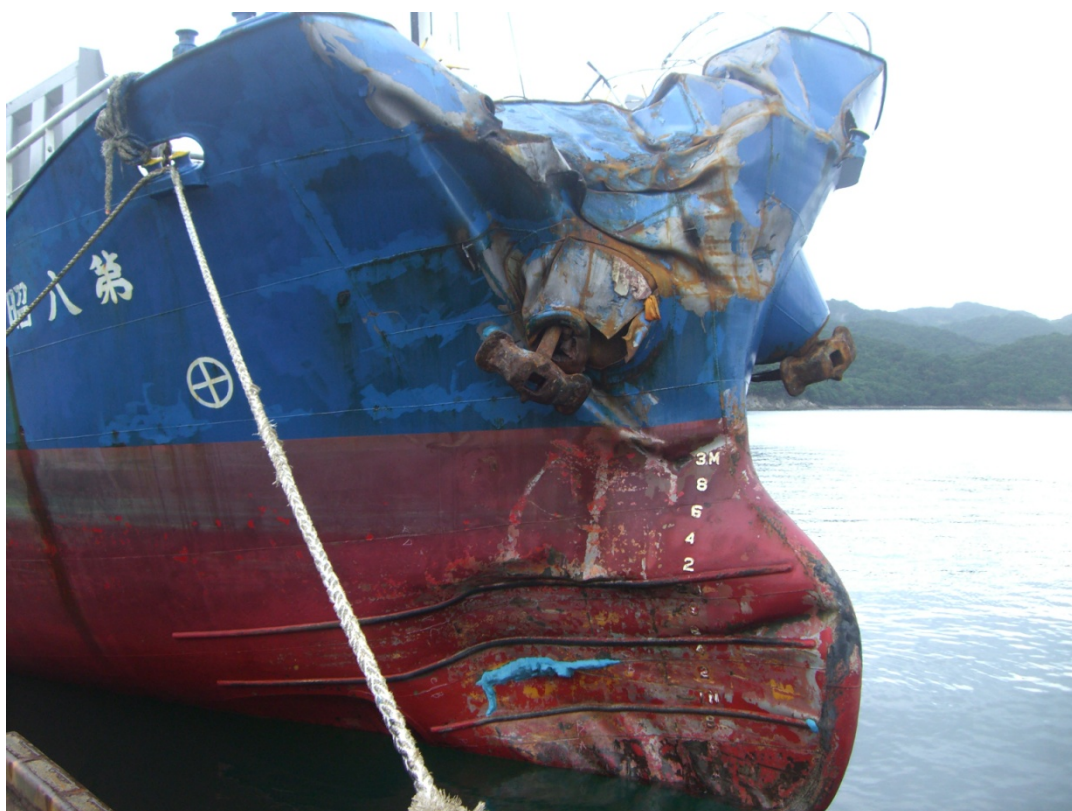
写真6 B船の損傷状況1

右舷船首部に破口を伴う凹損を生じ、同破口部から貨物倉に浸水した。
