# 船舶事故調査報告書

平成24年5月24日  
 運輸安全委員会（海事専門部会）議決  
 委員 横山 鐵 男（部会長）  
 委員 庄 司 邦 昭  
 委員 根 本 美 奈

事故種類	衝突（防波堤）
発生日時	平成23年8月16日 14時28分ごろ
発生場所	山口県柳井市大 <sup>おおぼたけ</sup> 島港 <sup>しかみ</sup> 石神F防波堤 山口県周防大島町所在の大磯灯台から真方位358°810m付近 （概位 北緯33°57.7′ 東経132°10.6′）
事故調査の経過	平成23年8月17日、本事故の調査を担当する主管調査官（広島事務所）ほか1人の地方事故調査官を指名した。 原因関係者から意見聴取を行った。
事実情報 船種船名、総トン数 船舶番号、船舶所有者等 L×B×D、船質 機関、出力、進水等	液化ガスばら積船 第十二いづみ丸、749トン 135495、宝国海運株式会社 67.85m×11.50m×4.90m、鋼 ディーゼル機関、1,471kW、平成10年10月3日
乗組員等に関する情報	船長 男性 45歳 四級海技士（航海） 免許年月日 平成10年4月7日 免状交付年月日 平成20年3月18日 免状有効期間満了日 平成25年4月6日
死傷者等	なし
損傷	本船 球状船首部に凹損 石神F防波堤 コンクリート製ブロックに亀裂
事故の経過	本船は、船長ほか5人が乗り組み、ボタン及びプロパン約410tを積載し、船首約2.70m船尾約4.10mの喫水で大島瀬戸西口に向けて屋代島西岸沖を北進中、平成23年8月16日14時00分ごろ船長が大島瀬戸を航行するために昇橋した。 船長は、当直の航海士を手動操舵に就け、大島瀬戸に向けて低速力で航行する船舶（以下「A船」という。）の後方を航行した。 船長は、大島航路第3号灯浮標（以下「3号灯浮標」という。）を通過する頃、次第にA船と接近するので、船間距離を保つために可変ピッチプロペラの翼角を10°として減速した。また、船長は、船舶自動識別装置（以下「AIS」という。）により、大島瀬戸東口に向けて南西進する船舶（以下「反航船A」という。）を探知し、反航船Aと大島大橋付近で行き会うものと思った。 船長は、周防大島町に所在する戒善寺礁 <sup>かいぜんじしょう</sup> 灯浮標（以下「本件灯浮標」という。）の手前で更に減速したが、A船の左舷後方約200～300mを航行する状況となったものの、A船が本件灯浮標の北側を通過したのち、大島大橋に向けて右転したので、A船に続いて右転した。

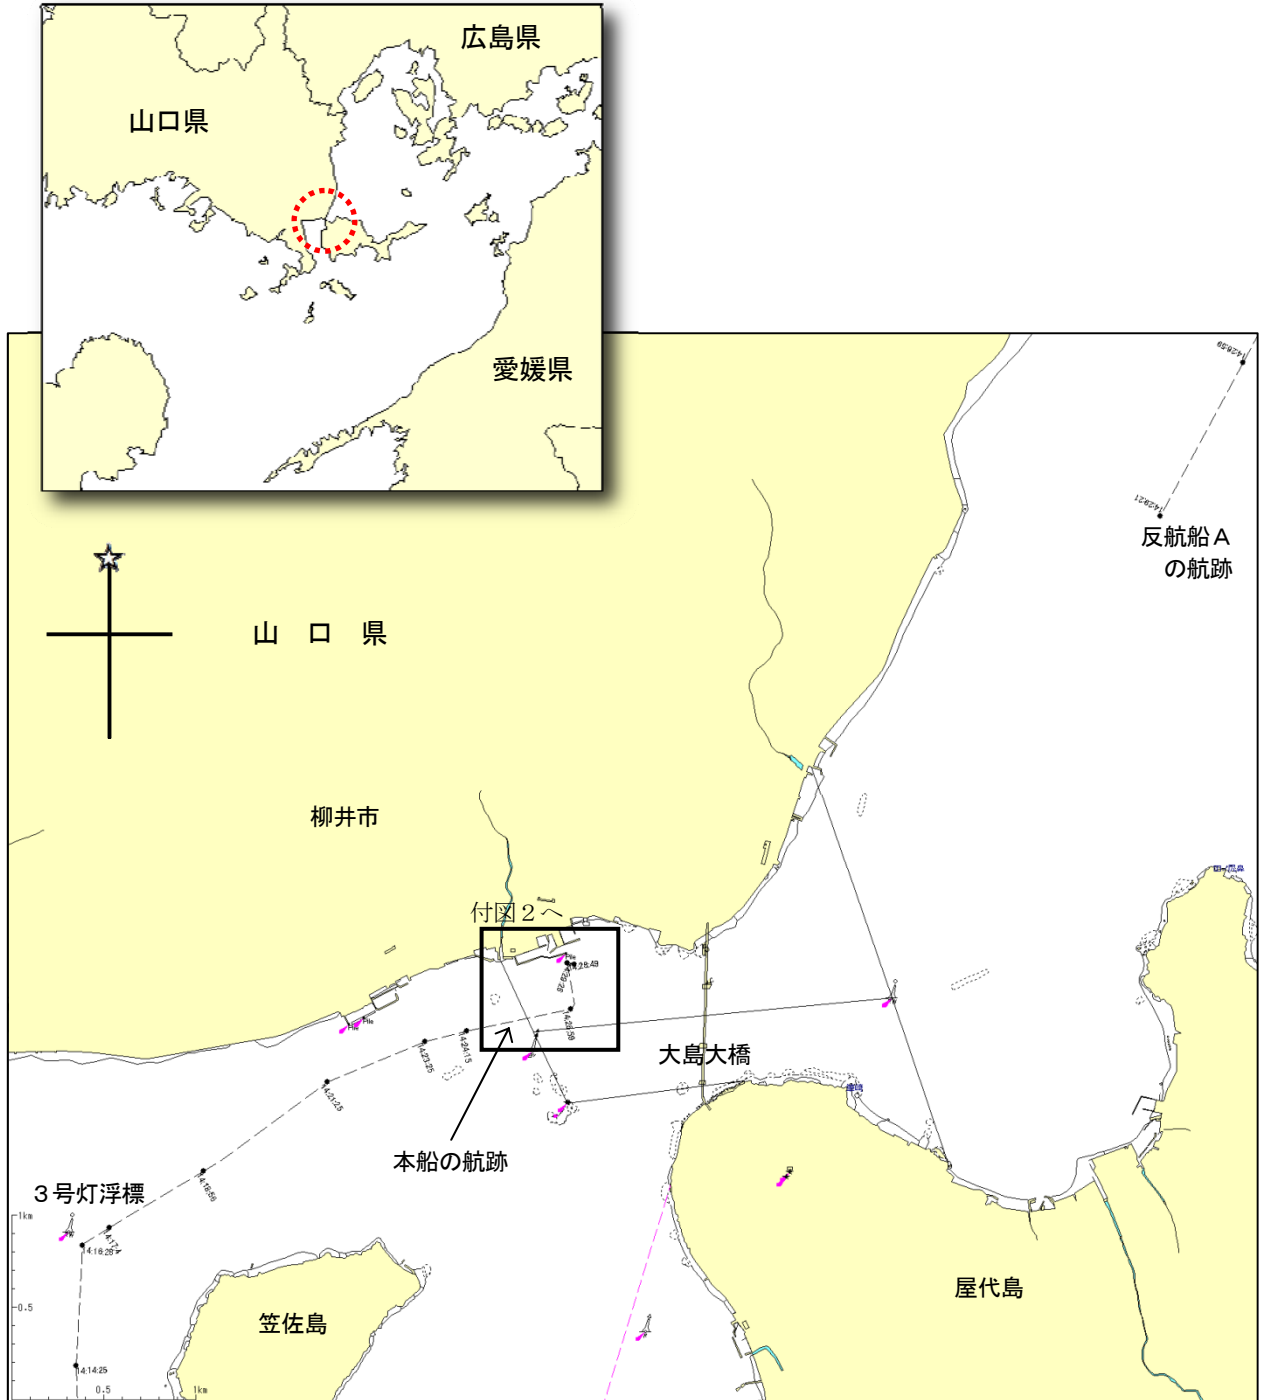
付図1 A I S記録による本船及び反航船Aの航行経路図

<p>船長は、本船の船首が右舷側に約100m隔てて航行するA船の船尾に並ぶ頃、大島大橋の北東方に‘大島瀬戸に向けて南西進するAISに表示されていない船舶’（以下「反航船B」という。）を視認し、大島大橋付近でA船と並んで航行することになる上、反航船Bと行き会う状況になると判断した。</p> <p>船長は、左舵を取って船首が左に振れ始めれば、約6ノット（kn）の西流により船首が押され、回頭惰力がついて反転できると思い、A船及び反航船Bとの衝突を避けるために左舵を取った。</p> <p>本船は、14時26分ごろ本件灯浮標の北東方300m付近で左舵一杯を取って回頭を開始したが、船首をほぼ北に向けた状態で大島港の防波堤に接近したので全速力後進としたものの、14時28分ごろ本船の船首部が石神F防波堤（以下「本件防波堤」という。）に衝突した。</p> <p>本船のAIS記録は、付表1のとおりであった。</p> <p>本船は、本件防波堤から離れたのち、船長が、海上保安部に通報し、その指示を受けて投錨した。</p> <p>（付図1 AIS記録による本船及び反航船Aの航行経路図、付図2 AIS記録による本船の航行経路図、付表1 本船のAIS記録 参照）</p>
<p>気象・海象</p>	<p>気象：天気 晴れ、風向 南南東、風力 3、視界 良好  海象：海上 平穏、潮流 約6knの西流（大島大橋中央部付近）</p>
<p>その他の事項</p>	<p>本船の満載状態時における左旋回時の最大旋回径は、344mであった。</p> <p>本船が左回頭を開始した場所から、本件防波堤までの距離は約300mであった。</p> <p>海上保安庁刊行の瀬戸内海水路誌には、大島瀬戸に関して次のとおり記載されている。</p> <ol style="list-style-type: none"> <li>1. 概要 <p>最狭部は幅約800mであるが、可航幅は中央の第3、第4橋脚間で幅約290mに狭められている。</p> </li> <li>2. 航法 <p>海上交通安全法に基づく指定経路があり、5トン以上の船舶は、大島瀬戸を航行しようとするときは、次の経路によらなければならない。（大島瀬戸指定経路図参照）</p> <ol style="list-style-type: none"> <li>(1) A線を横切ったのちB線を横切って航行しようとする船舶（西航）は、C線以北の海域及び大島大橋の第3橋脚と第4橋脚との間を航行すること。</li> <li>(2) B線を横切ったのちA線を横切って航行しようとする船舶（東航）は、C線以南の海域、戒善寺礁北方海域及び大島大橋の第3橋脚と第4橋脚との間を航行すること。</li> </ol> </li> </ol>

<p>3. 注意</p> <p>大島瀬戸の航行はできるかぎり減速すること。また、大島大橋付近では並列航行や追越しをしないこと。</p>	
分析	乗組員等の関与 船体・機関等の関与 気象・海象の関与 判明した事項の解析	あり なし あり 本船は、大島瀬戸西口付近を最狭部に向けて東進中、船長が、大島瀬戸指定経路のC線の北側を航行した上、先航するA船に接近したことから、大島大橋付近で先航するA船と並んで航行することとなるとともに、反航船Bと行き会う状況となると思い、両船との衝突を避けようとして左舵を取ったが、本件防波堤に向けて航行し、本件防波堤に衝突したものと考えられる。 船長は、先航するA船との船間距離を保つため、減速したが、A船に接近したものと考えられる。 船長は、左舵を取れば西流によって船首が左に振られ、反転できると思ったものと考えられる。 本船は、減速していたこと、及び西流により圧流されたことから、本件防波堤に向けて航行した可能性があると考えられる。
原因	本事故は、本船が、大島瀬戸西口付近を最狭部に向けて東進中、船長が、大島瀬戸指定経路のC線の北側を航行した上、A船に接近したため、大島大橋付近で先航するA船と並んで航行することとなるとともに反航船Bと行き会う状況となると思い、左舵一杯を取ったが、本件防波堤に向けて航行し、本件防波堤に衝突したことにより発生したものと考えられる。	
参考	今後の同種事故等の再発防止に役立つ事項として、次のことが考えられる。 ・大島瀬戸指定経路に定められた通航方法に従って航行すること。 ・大島大橋付近では、並列航行や追越しをせず、大島瀬戸入口の手前で大きく減速し、先航船との船間距離を保って航行すること。

・狭い水路内で反転する場合は、操縦性能や周囲の状況等を十分考慮すること。

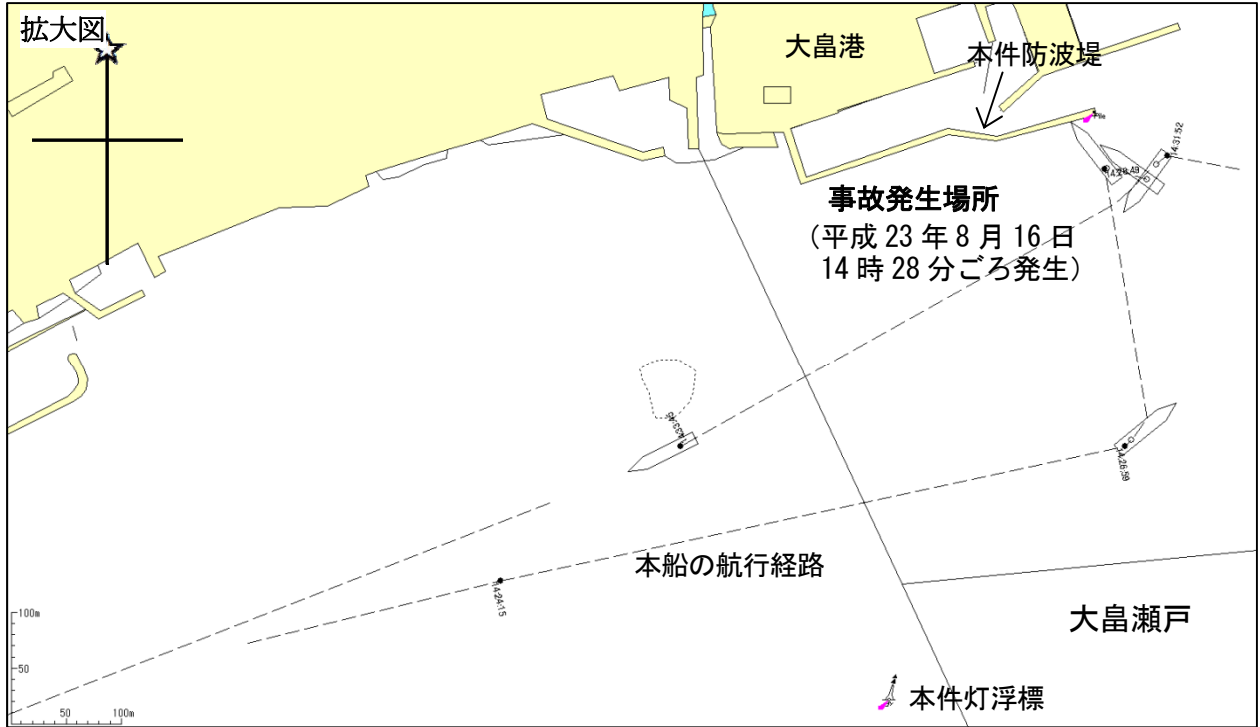
付図2 A I S記録による本船の航行経路図

※位置は、操舵室上部甲板上に設置されたGPSアンテナの位置である。
