船舶事故調査報告書

船種船名 貨物船 大航丸

事故種類 乗揚

発生日時 平成22年10月16日 03時24分ごろ

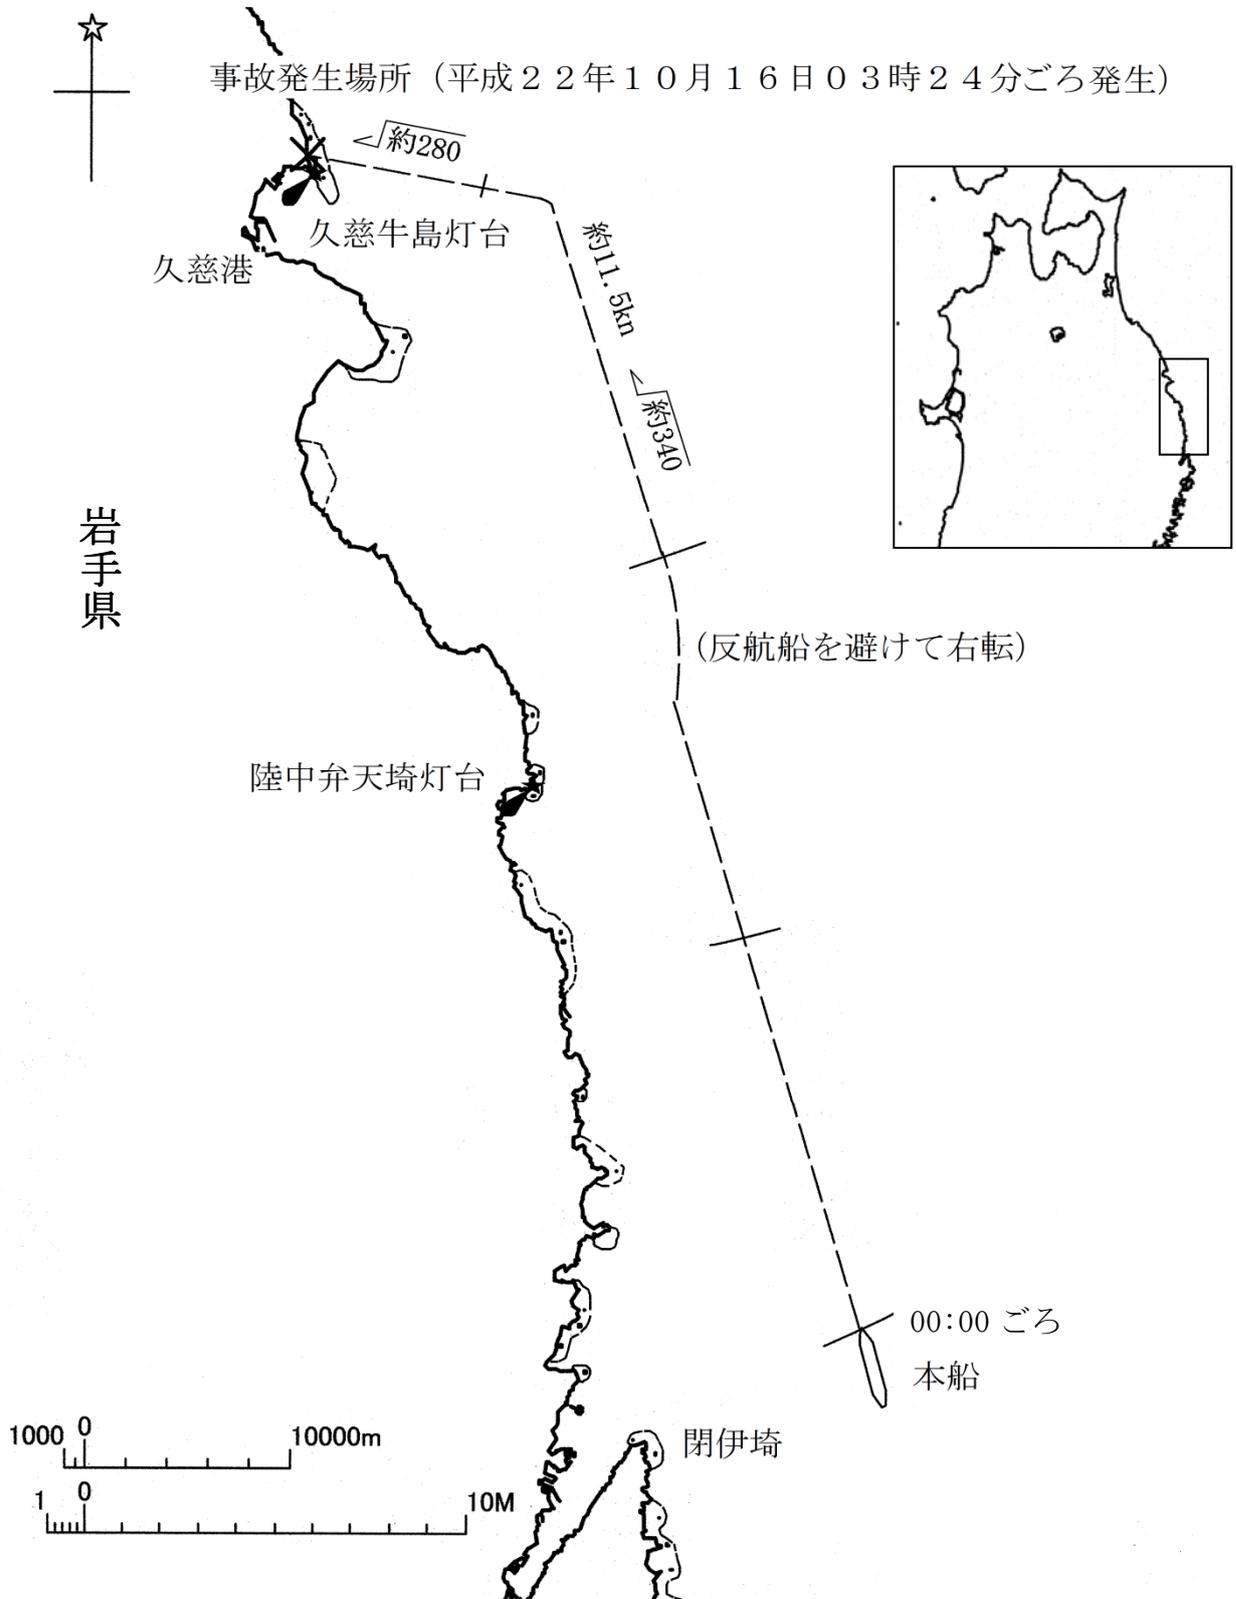
付図1 推定航行経路図

- (1) 二等航海士は、10月16日00時00分ごろ、閉伊埼東北東方6.1M付近で船長と当直を交代し、単独の当直に就き、針路350°を引き継ぎ、約11.5knの速力で北西進した。
- (2) 二等航海士は、陸中弁天埼灯台東北東方沖を航行中、右転して反航船を避けた後、久慈港南東方の陸岸との通過距離を確認して針路を約340°に設定して自動操舵とし、03時00分ごろ、本船が久慈港東方沖を航行中、椅子に腰を掛け、両足をコンソールの上に乗せた姿勢とした。
- (3) 二等航海士は、この後、居眠りに陥った。
- (4) 本船は、自動操舵の針路設定ダイヤルが左方に回り、久慈港北東方の海岸に向いた約280°の針路となって航行し、同海岸の岩礁に乗り揚げた。

- (1) 本船は、久慈港東方沖を北西進中、単独で船橋当直中の二等航海士が居眠りに陥ったことから、自動操舵装置の針路が久慈港北東方の海岸に向いた約 280° となって航行し、同海岸の岩礁に乗り揚げたものと考えられる。
- (2) 二等航海士は、単独で船橋当直中、右転して反航船を避けた後、久慈港南東方の陸岸との通過距離を確認し、針路を 340° に設定して自動操舵としたが、眠気を感じていたので立って当直を行っていたものと考えられる。
- (3) 二等航海士は、本船が自動操舵で航行中、03時00分以降、次のことから、居眠りに陥った可能性があると考えられる。
 - ① 15日12時から16時まで当直し、夕食後に床に就いたが、寝付けず、16日00時00分ごろ睡眠不足の状態でご当直に就いたこと。
 - ② 自動操舵装置の針路設定後、当直交代まで変針予定がないので緊張が緩み、椅子に腰を掛け、両足をコンソール上に乗せた姿勢としたこと。
- (4) 本船は、二等航海士が両足をコンソール上の自動操舵装置の針路設定ダイヤル近くに乘せた姿勢で居眠りに陥ったことから、コンソール上に乗せていた二等航海士の足が針路設定ダイヤルに当たって同ダイヤルが左方に回り、久慈港北東方の海岸に向いた約 280° の針路となったものと考えられる。

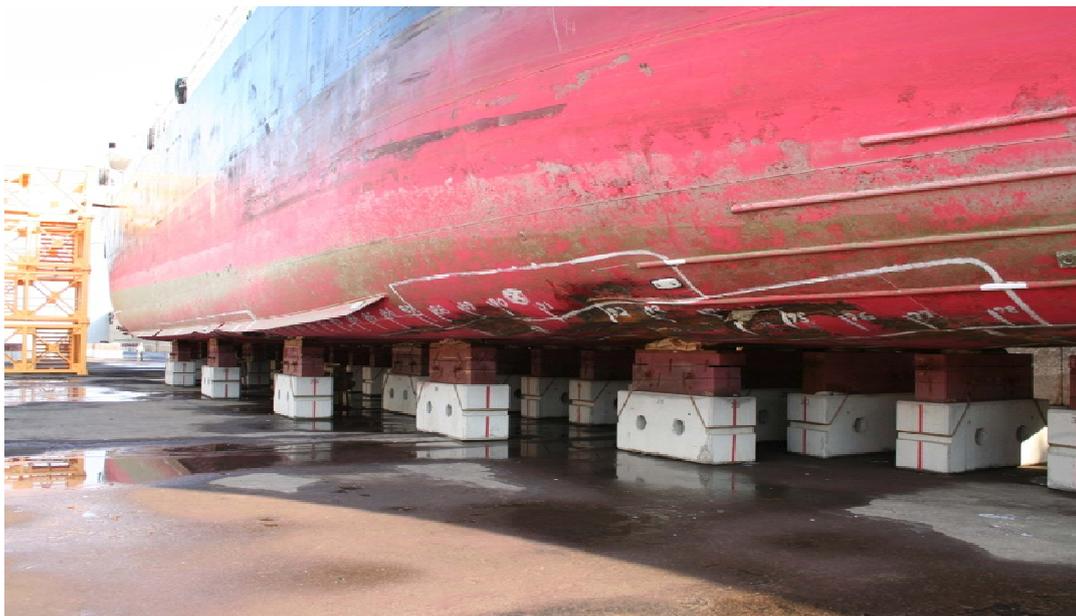
写真1 船首部の損傷状況

本船は、船首部から船尾部までの船底外板に破口及び亀裂を伴う凹損を生じた。

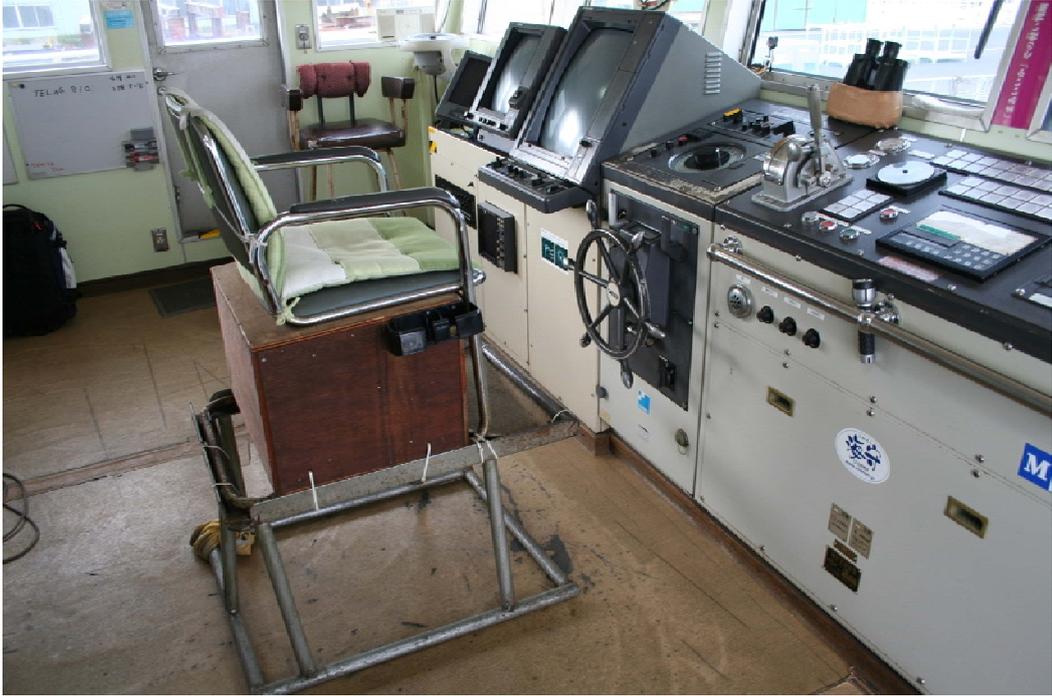
写真3 操舵室の状況

本船は、操舵室の前面窓に接してコンソールを設置し、その中央に操舵装置、左舷側にレーダー2台、GPSプロッター等を、右舷側に主機遠隔操縦装置等を組み込んでいた。

本船は、操舵装置から約50cm離れた場所に背もたれと肘掛け付きの椅子を置き、居眠り防止装置を装備していた。

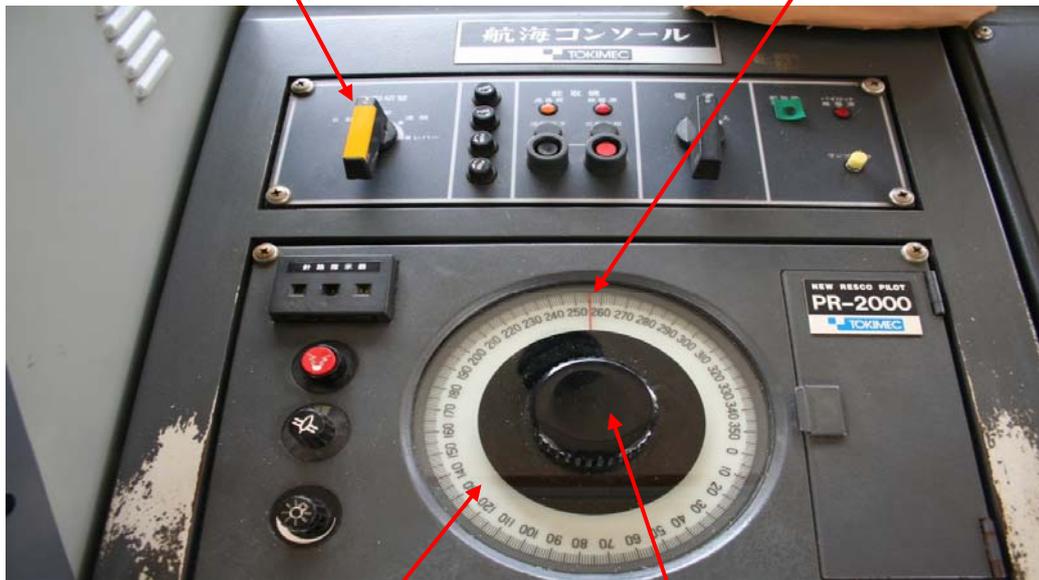
写真4 自動操舵装置

本船の操舵装置は、上面に自動、手動、遠隔及びレバーの各作動モードの切り替えスイッチ、コンパスカード等を備え、自動操舵モードでは、コンパスカードの中心にある針路設定ダイヤルを押し込みながら回し、設定針路を変更することにより針路変更ができた。

メーカー担当者の回答によれば、本船の操舵装置は、自動操舵モード時、船首方位が設定針路から外れた場合、設定針路から外れたことを知らせる警報装置を備えており、設定針路と船首方位との差が 5° ～ 15° の範囲で設定した角度を超えると警報ブザーを鳴らすことができ、通常 15° に設定されている。なお、警報装置は、船首方位と設定針路との角度差を検知することのみによって作動してブザーを鳴らし、設定ダイヤルの押し離しは検知しない。

2.1 及び 2.5.4 から、本船は、自動操舵装置の針路設定ダイヤル近くに乗せていた二等航海士の足が同ダイヤルに当たり、同ダイヤルが左方に回り、久慈港北東方の海岸に向いた約280° の針路となったものと考えられる。

なお、針路設定ダイヤルが回り、針路設定用指針が設定針路の約 340° から 15° を超えた約 280° となったときから、舵がとられて本船が回頭し、針路設定用指針が示す約 280° との角度差が 15° 以内となる 295° になるまでの間、設定針路から外れたことを知らせる警報装置が作動し、警報ブザーが鳴った可能性があると考えられる。
