船舶事故調査報告書

事故種類	衝突
発生日時	平成24年1月3日 14時56分ごろ
発生場所	長崎県対馬市長崎鼻沖 対馬市所在の対馬長崎鼻灯台から真方位049°590m付近 （概位 北緯34°24.9′ 東経129°24.1′）
事故調査の経過	平成24年2月13日、本事故の調査を担当する主管調査官（門司事務所）ほか1人の地方事故調査官を指名した。 原因関係者から意見聴取を行った。
事実情報 船種船名、総トン数 船舶番号、船舶所有者等 L×B×D、船質 機関、出力、進水等	A 漁船 善漁丸、7.3トン NS2-17174（漁船登録番号）、個人所有 13.32m (Lr) × 3.10m × 1.04m、FRP ディーゼル機関、漁船法馬力数90、平成8年4月3日 B 漁船 第18海菜丸、0.91トン NS3-83757（漁船登録番号）、個人所有 4.95m (Lr) × 1.45m × 0.58m、FRP ガソリン機関、漁船法馬力数30、昭和53年10月25日
乗組員等に関する情報	A 船長A 男性 61歳 一級小型船舶操縦士・特殊小型船舶操縦士・特定 免許登録日 昭和49年10月3日 免許証交付日 平成21年1月27日 （平成26年6月14日まで有効） B 船長B 男性 42歳 一級小型船舶操縦士・特殊小型船舶操縦士・特定 免許登録日 平成5年8月12日 免許証交付日 平成20年1月31日 （平成25年8月11日まで有効）
死傷者等	A なし B なし
損傷	A 右舷船首船底のキールの一部が欠損、プロペラが1枚曲損 B 船体が大破
事故の経過	A船は、船長Aが1人で乗り組み、平成24年1月3日14時40分ごろ対馬市千尋藻漁港を出港して長崎鼻南方沖のさわら釣り漁の漁場に向かい、同漁港の防波堤を通過したのち、釣り竿を両舷から1本ずつ出し、速力約8ノット（kn）（対地速力、以下同じ。）として手動操舵により北東進した。 船長Aは、操舵室中央にある椅子に腰を掛けて見張りをを行い、長崎鼻西

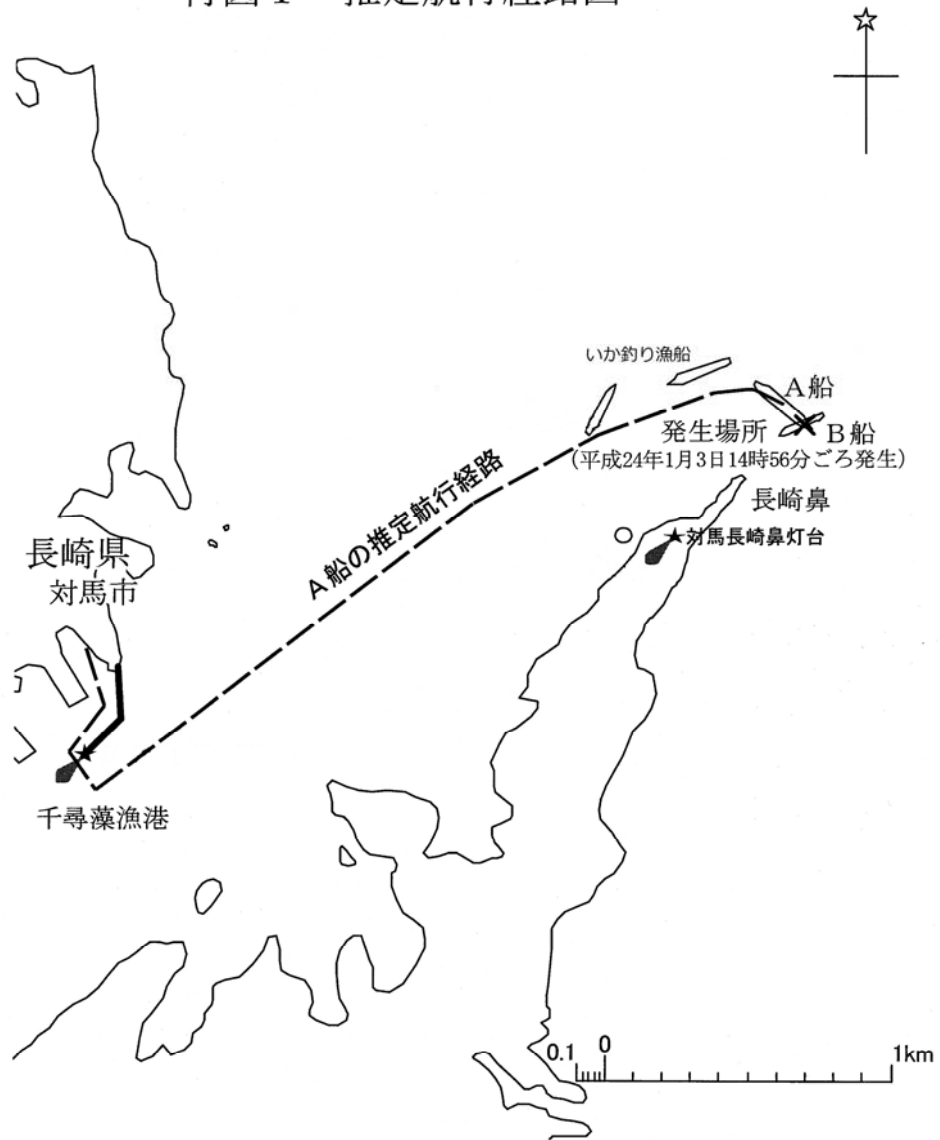
付図1 推定航行経路図

<p>方沖に達した頃、‘夜間のいか釣り漁に備えて操業場所を確保’（以下「場所取り」という。）するため、漁業協同組合が定めている場所取りの開始時刻よりも早くから待機中のいか釣り漁船2隻を認めた。</p> <p>船長Aは、舵を少し右に取っていか釣り漁船2隻を左舷側に見て通過する態勢としたが、定められた時刻よりも早くから待機中のいか釣り漁船2隻のことが気に掛かり、左舷側に注意を向けていたので、右舷前方のB船に気付かず、いか釣り漁船2隻を通過したのち、さわら釣り漁の漁場に向けて右転し、針路約130°（真方位、以下同じ。）及び速力約10knとした。</p> <p>船長Aは、長崎鼻沖を南東進中、A船が左に少し揺れて「ガリガリ」とプロペラに何かを巻いたような異音がしたので、機関の回転数を下げた後方を見たところ、船体が真っ二つに分断されたB船を認めた。</p> <p>A船は、衝突後、約40m航走して停止した。</p> <p>B船は、船長Bが1人で乗り組み、千尋藻漁港を出港し、14時10分ごろ、対馬長崎鼻灯台から049°590m付近の漁場に到着して機関を止め、水深約10mのところ約8kgの錨を入れ、約2mの錨鎖と錨索用のロープ約13～14mとをつないだ錨索を使用して錨泊した。</p> <p>船長Bは、船首を西南西方に向けたB船の左舷中央部に座り、船尾方を向いて海面を見ながら竿釣りを始め、14時53分ごろ、何か物音が聞こえたので立ち上がって周囲を見たところ、右舷船首方に北東進中のA船に気付き、A船がB船の釣り竿の浮きに接触しないかが気に掛かり、A船の動静に注意していたが、A船がB船の右舷側約8～10m離して通過するように見えたので、再び船尾方に向いて座って釣りを続けた。</p> <p>船長Bは、A船が約30mに接近したとき、急に右転してB船に向けて接近してきたので、立ち上がって釣り竿やたも網を振り、大声で叫びながらA船に対して注意を喚起したが、14時56分ごろB船の右舷中央部とA船の船首部とが衝突した。</p> <p>船長Bは、衝突直前にB船の船首部左舷側から海に飛び込み、B船の船首部に泳ぎ着いてA船に引き揚げられた。</p> <p>A船は、分断されたB船を千尋藻漁港にえい航した。 （付図1 推定航行経路図 参照）</p>
