# 船舶事故調査報告書

船種 船名 漁船 大康丸  
漁船登録番号 HS3-31813  
総トン数 4.7トン

船種 船名 漁船 宮島丸  
漁船登録番号 HS3-35787  
総トン数 2.2トン

事故種類 衝突  
発生日時 平成22年10月27日 10時30分ごろ  
発生場所 広島県福山市仙酔島南東方沖  
仙酔島南東方の鴻石灯標から真方位263°1,400m付近  
(概位 北緯34°21.9' 東経133°24.7')

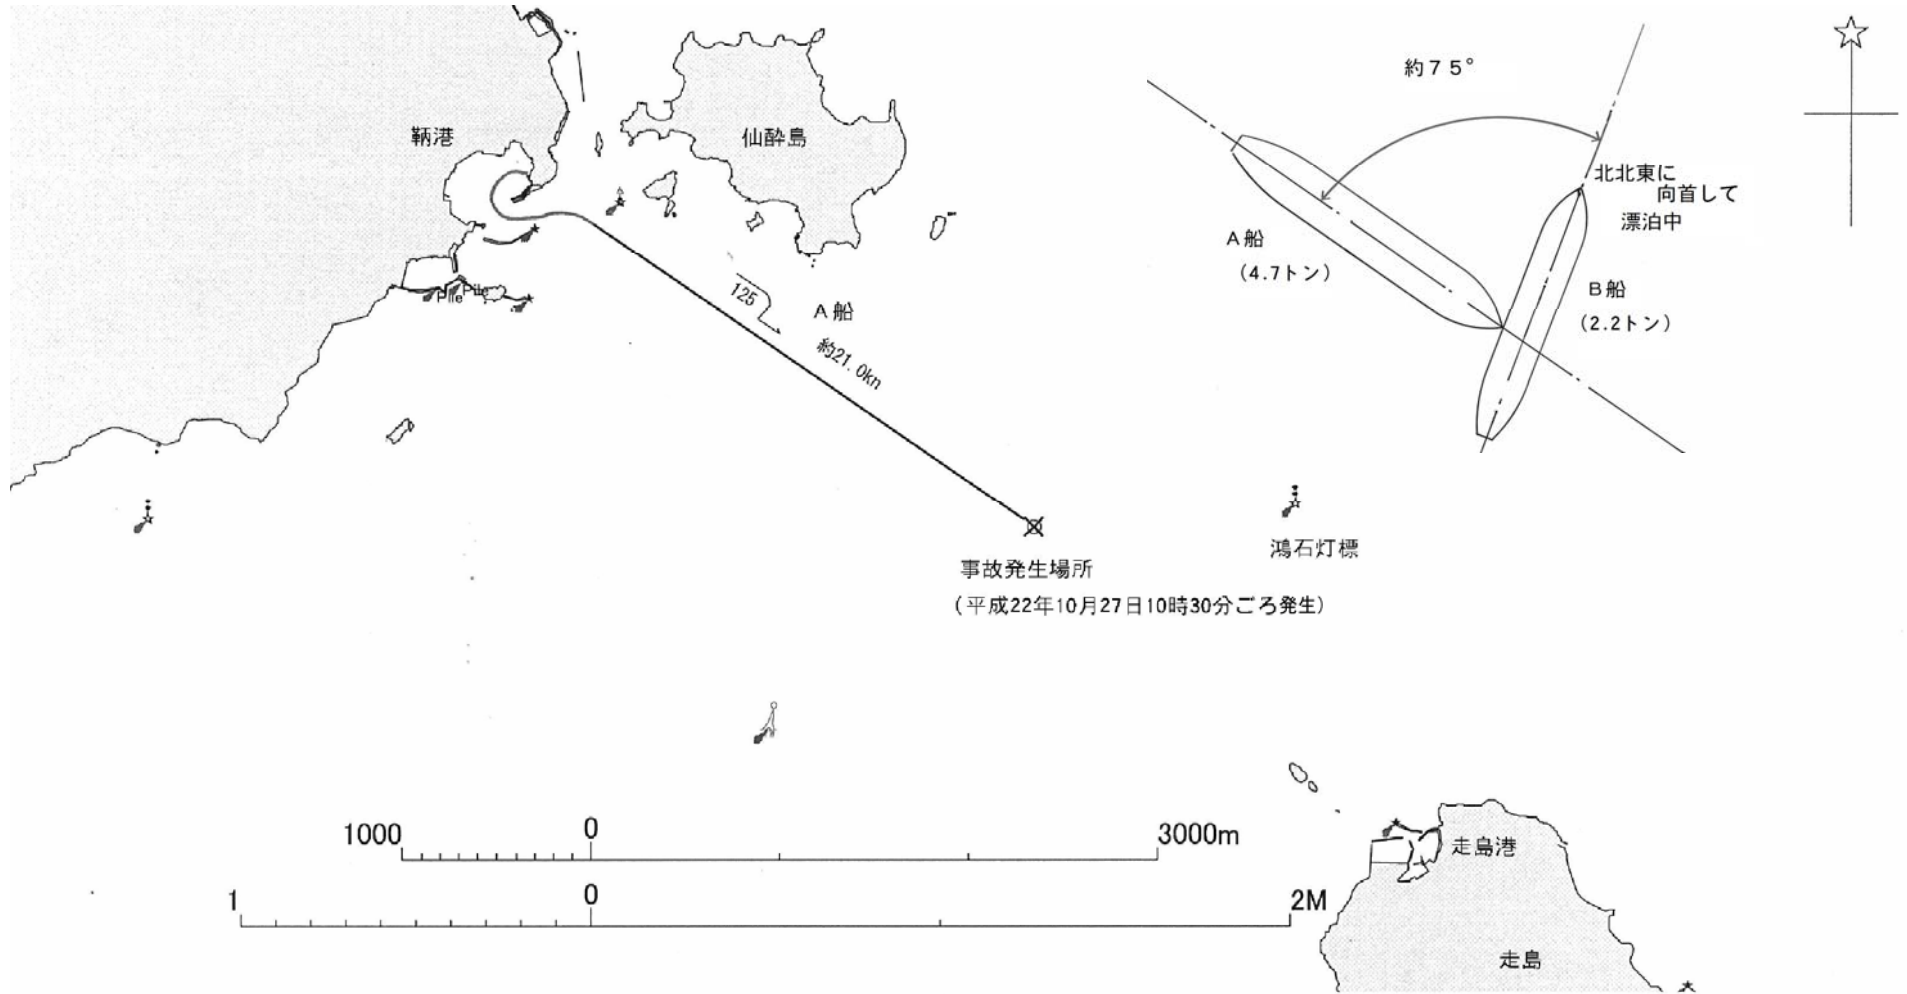
付図2 推定航行経路図

- ① 船長Aは、10月27日10時10分ごろ鞆港を出港して走島港に向かった。
- ② 船長Aは、左右及び前方にたちうお漁や漕ぎ漁の漁船を多数見ながら、手動操舵で走島港を船首目標として約21.0knの速力で南東進していた。
- ③ 船長Aは、右舷船首約10°500m付近に南進中のB船を認めたが、右舷側を南進するものと思い、その後は、船首方を左舷側に通過した漁船に注意を向けていた。
- ④ 船長Aは、前方を向いたとき、船首約20～30mに船首を北東へ向けたB船に気づき、操縦レバーを後進全速としたが、A船の船首部とB船左舷中央部が衝突した。

① 船長Aは、走島港を船首目標にして南東進中、右船首約10°500m付近に南進中のB船を認めたが、右舷側を南進するものと思い、その後は、船首方を左舷側に通過した漁船に注意を向け、適切な見張りを行っていなかった。

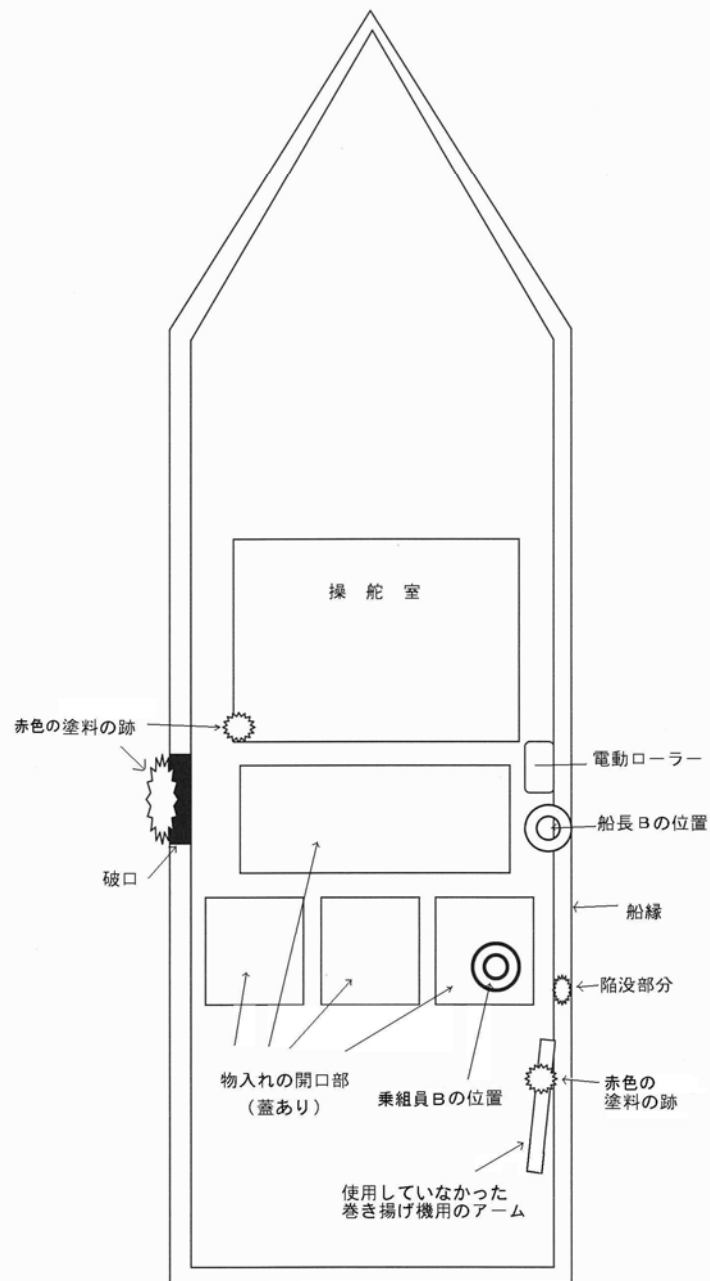
付図3 本事故当時の船長B及び乗組員Bの位置、  
B船に残っていた赤色の塗料跡等の位置

乗組員Bは、船長Bの船尾側の右舷船尾付近にある物入れの蓋の上に置いた椅子に座り、揚げた縄に餌をつけていたが、海中に投げ出された。

- (1) A船の船首部は、塗料が剥離していた。
- (2) 船長Bの口述によれば、B船は、左舷中央部及び操舵室外壁を破損し、沈没して計器類及び機関が全損となり、廃船処理された。

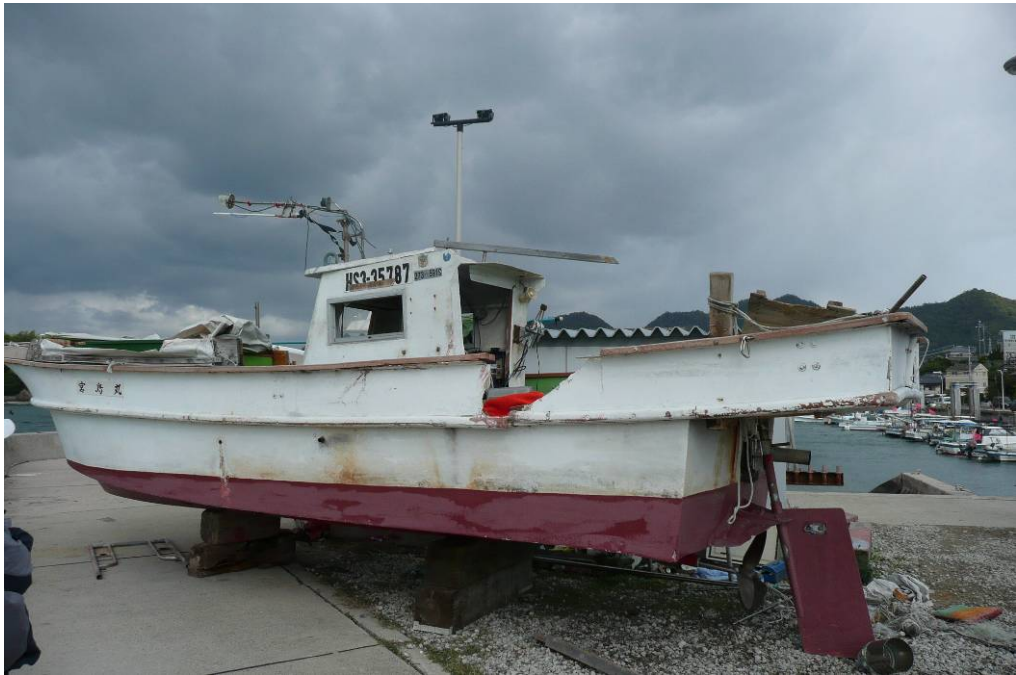
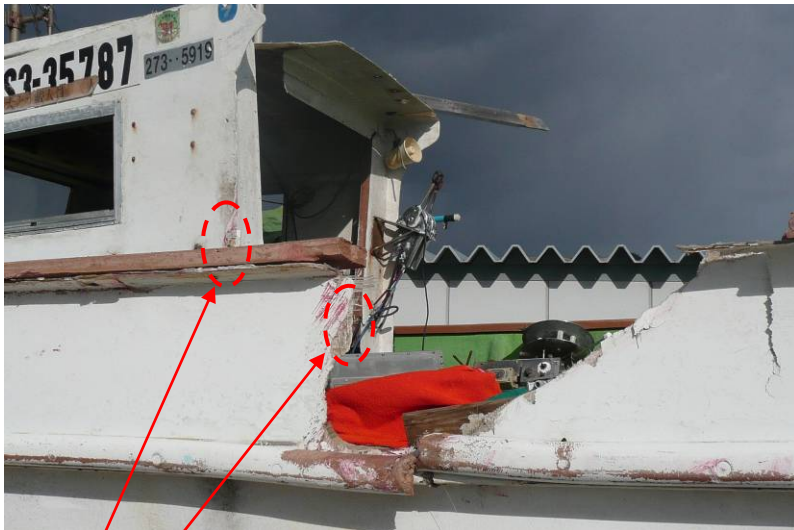
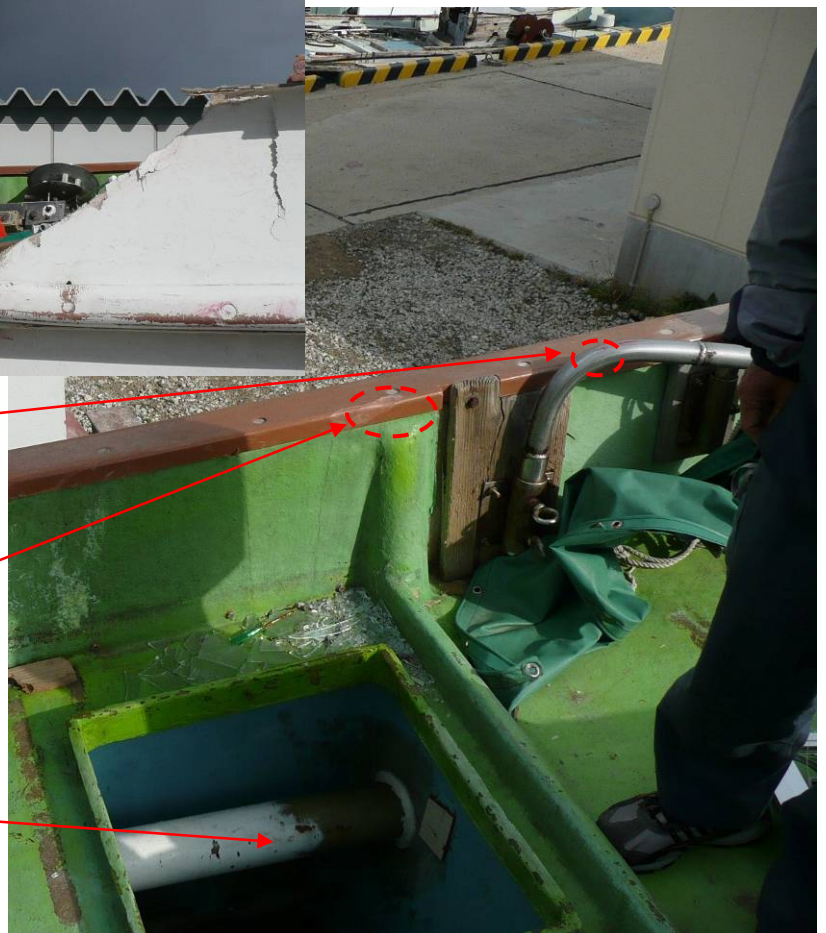
写真1 B船の外観、乗組員Bの位置及び赤色の塗料の跡等

赤色の塗料の跡

陥没箇所

乗組員Bが椅子で  
座っていた位置  
(開口部の蓋は流失した)

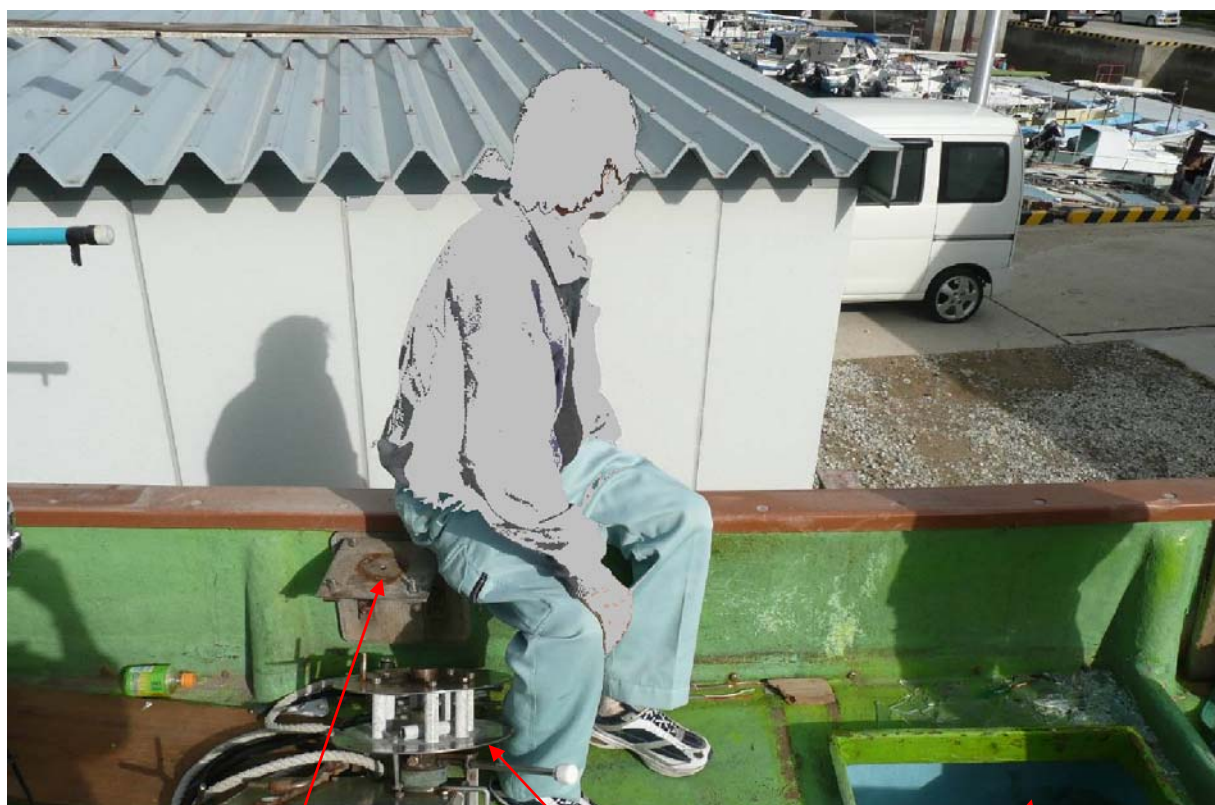
写真2 船長Bが座っていた位置

船長Bは、4、5回目となる投縄を行い、はえ縄を引いた後、仙酔島南東方沖において、B船の機関のクラッチを中立として北北東に向首して漂泊し、船体中央部にある操舵室右舷後方の船縁に腰を掛けて揚縄を開始した。

電動ローラーのついていた位置

電動ローラー

乗組員Bが椅子に  
座っていた位置
