# 船舶事故調査報告書

船種船名 モーターボート 吉岡丸  
船舶番号 250-49340岡山  
総トン数 1.0トン

船種船名 競漕用ボート (船名なし)  
船舶番号 なし  
全 長 9.40m

事故種類 衝突  
発生日時 平成23年3月18日 06時27分ごろ  
発生場所 岡山県備前市片上港  
タカゴノ礁灯標から真方位324° 1,750m付近  
(概位 北緯34° 43.7' 東経134° 12.3')

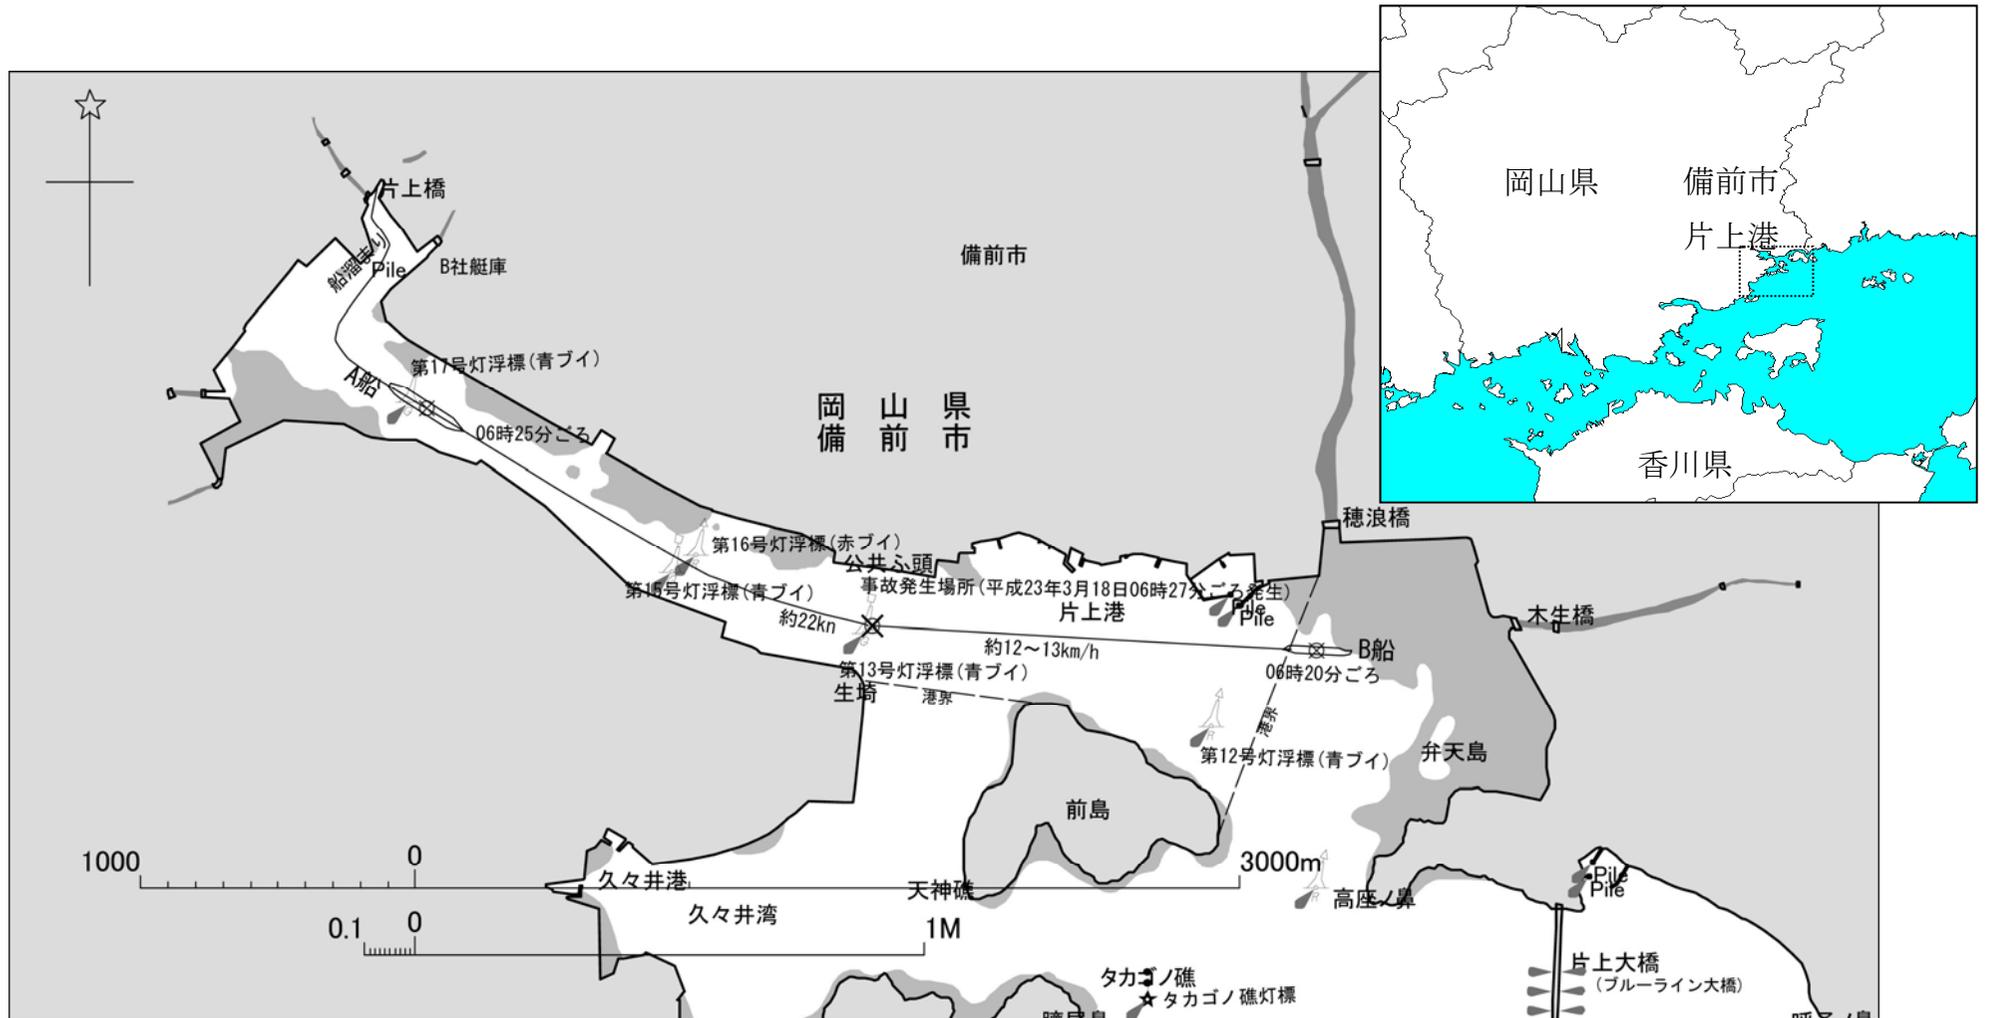
付図1 推定航行経路図

船長Aは、第15号灯浮標を右舷に見て通過したとき、第13号灯浮標（左舷標識）を右舷側に約20m隔てて通過するように変針して東進し、前路に他船はいないと思っていたので、椅子に座って手動操舵で航行中、06時27分ごろ、タカゴノ礁灯標から324°1,750m付近において、A船の船首部左舷側とB船の左舷後部とが衝突し、A船がB船を乗り切った。

本事故の発生日時は、平成23年3月18日06時27分ごろで、発生場所は、タカゴノ礁灯標から324° 1,750m付近であった。

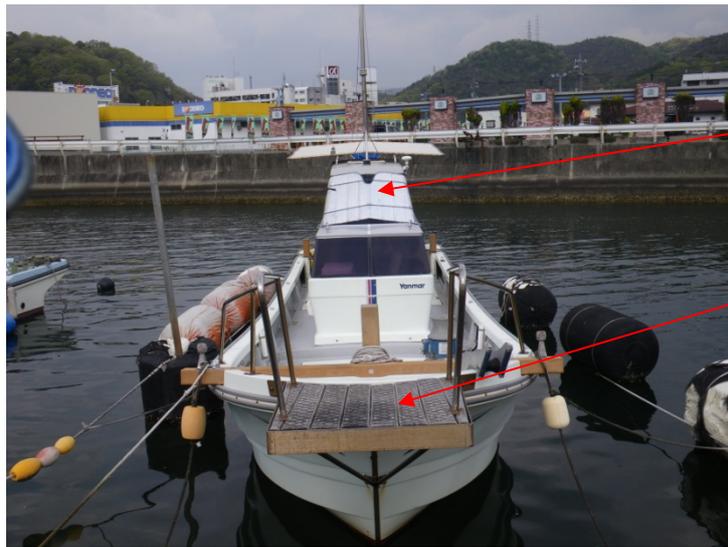
写真1 A船の船体状況①

船長Aは、冬場の夜間はA船のフロントガラスに霜が付着するので、アルミ製の断熱材（以下「フロントカバー」という。）を巻いて係留しており、本事故当時、気温が氷点下であったので、出港前にフロントカバーを取り外したところ、フロントガラスの内側が曇り始めたので布で拭き取った。

A船には、船首に長さ約80cm、幅約70cmの手すりの付いた乗降用のタラップが設置してあり、航行中、立った姿勢では船首付近の水面が見えるが、座った姿勢では、船首方の水平線は船首部の死角に入って見えなかった。

フロントカバー

乗降用のタラップ

船長Aは、本事故後、立って操船し、フロントガラス越しの見通しが悪いときには、キャビンの横から顔を出すなどの船首方の死角を補う操船に努めることにした。

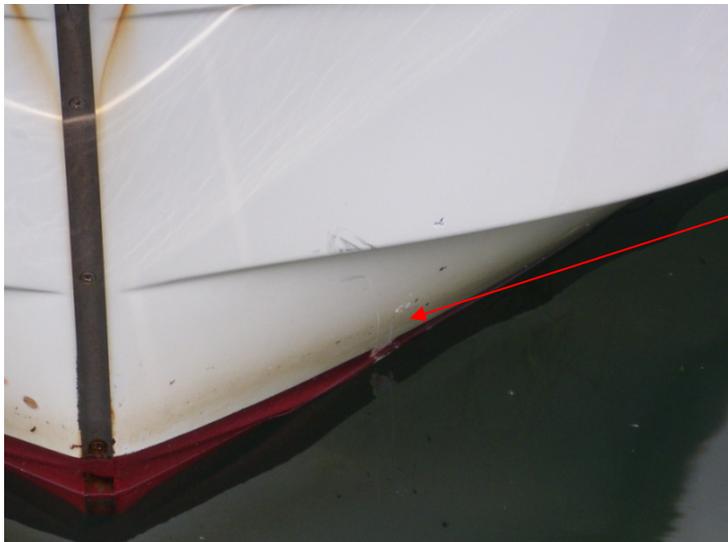
写真3 A船の損傷状況

船首部左舷側、シャフト及びプロペラに擦過痕が生じた。

2.1及び2.3から、A船には、船首部左舷側、シャフト及びプロペラに擦過痕が生じ、B船は、船尾部及びオール2本が折損して転覆したのと考えられる。

擦過痕

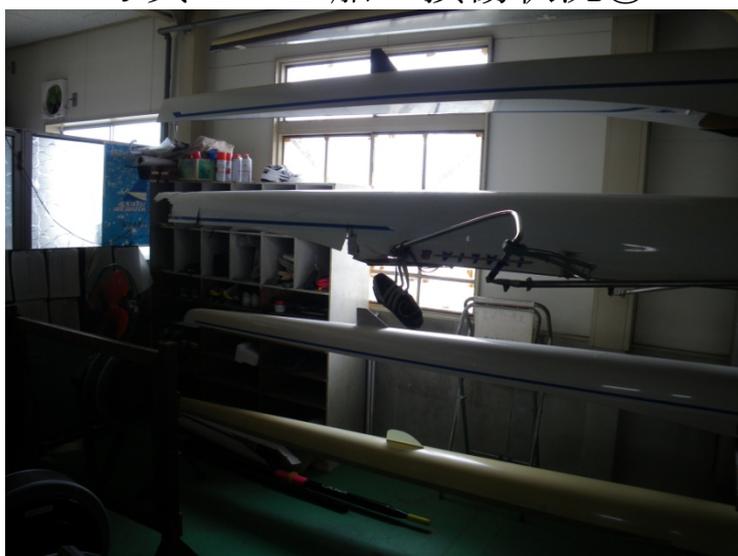
写真4 B船の損傷状況①

船尾部及び左舷側のオール2本が折損して転覆した。
