船舶事故調査報告書

船種船名 貨物船 第三鶴吉丸

事故種類 乗組員負傷

発生日時 平成22年3月21日 04時30分ごろ

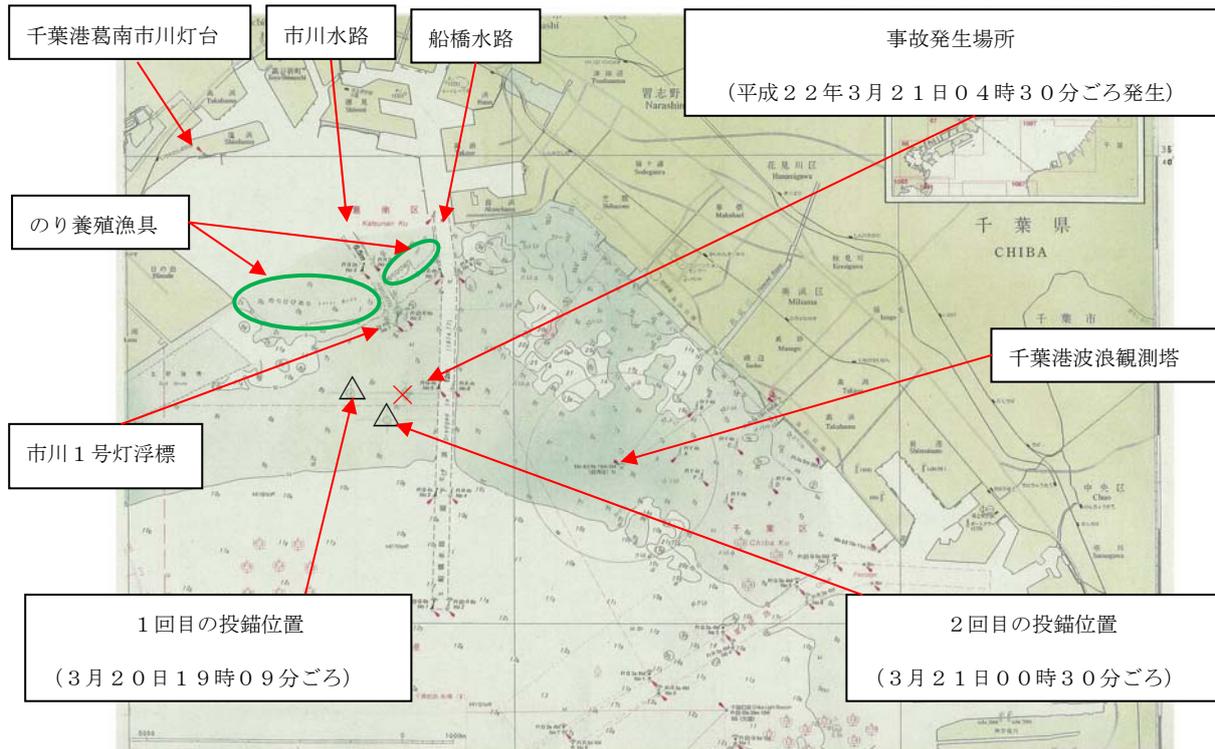
付図1 事故発生場所図

本事故の発生日時は、平成22年3月21日04時30分ごろで、発生場所は、千葉港葛南市川灯台から140°（真方位、以下同じ。）6km付近であった。

事故発生場所及び投錨位置は、GPSから得られた値を示す。

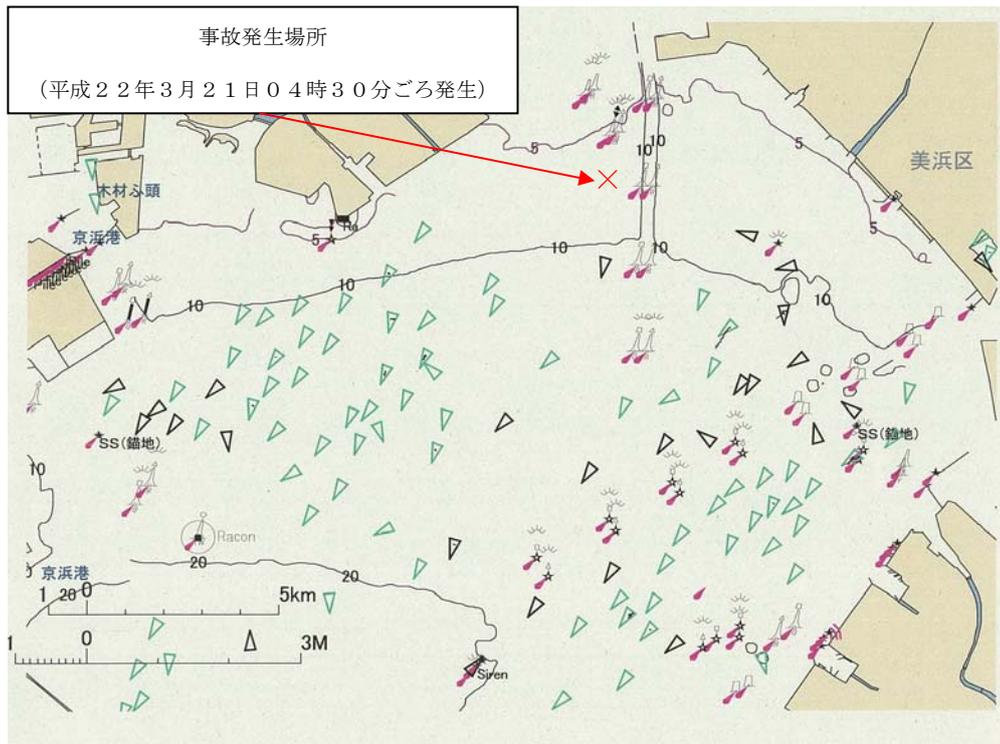
付図3 AIS記録による他船の錨泊場所

海上保安庁東京湾海上交通センターが受信したAIS^{*6}の情報記録(以下「AIS記録」という。)によれば、21日04時30分ごろ、水深10～20mの千葉港沖及び京浜港沖に多数の船舶が錨泊していたが、本船が錨泊していた市川水路付近には、AISを装備した船舶(国際航海に従事する300トン以上の船舶及び国際航海に従事しない500トン以上の貨物船及び旅客船)は錨泊していなかった。

- (1) 市川水路南方沖を含む東京湾北部は遠浅になっており、東京湾が南～南西方に開いていることから、南～南西の風が連吹したとき、南～南西の風浪が高くなりやすい地理的な特徴があると考えられる。
- (2) 300トン以上のAISを装備したほとんどの船舶は、本事故発生時、本船の周囲には錨泊しておらず、水深約10～20mの千葉港沖及び京浜港沖に錨泊していたものと考えられる。

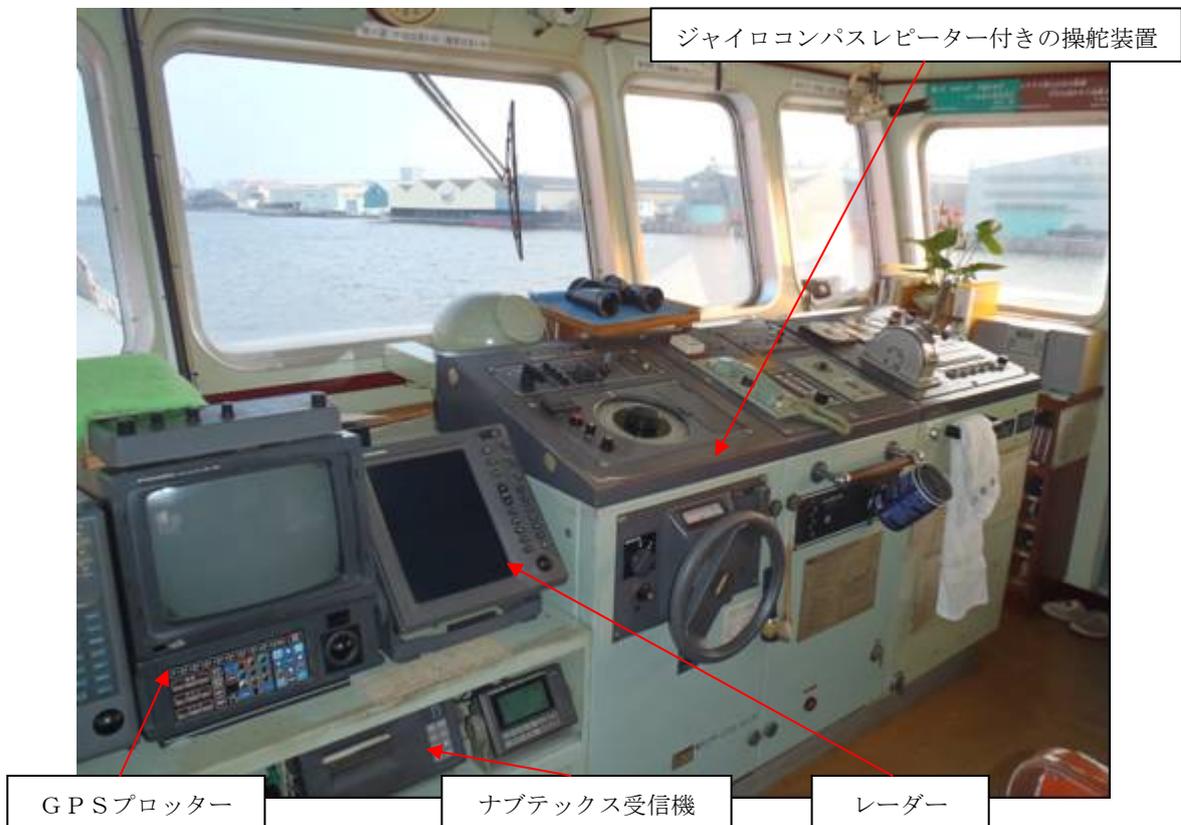
写真2 船橋

船橋内前部中央にジャイロコンパスレピーター付きの操舵装置、前部右舷側に主機遠隔装置、前部左舷側にGPSプロッター、レーダーなどが設けられ、ナブテックス^{*4}受信機及び船内マイクがレーダーの下側に取り付けられていた。船橋内前部の窓上部に風向計及び風速計があり、船橋内後部にVHF無線電話（以下「VHF」という。）を含む無線機器類及びファックスが設けられていた。

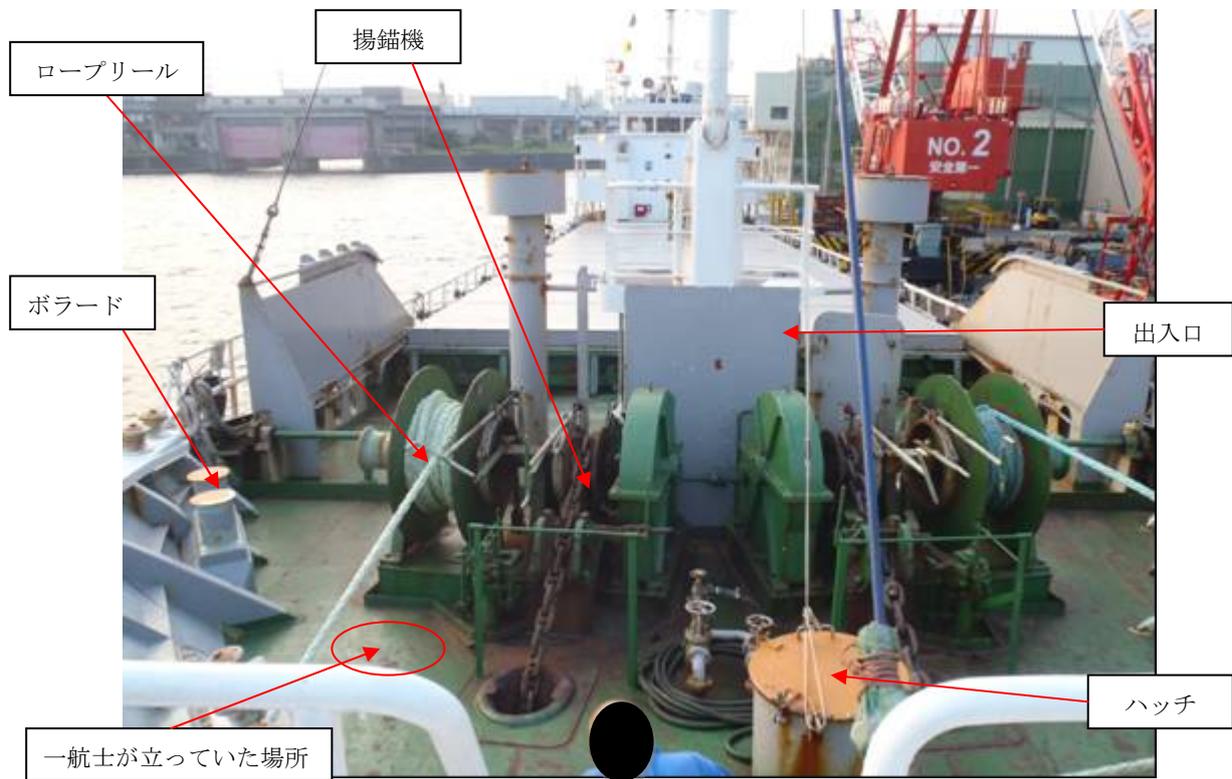
写真3 船首部

一航士は、04時30分ごろ、船首部における上下の動揺が約2～3mの状況下、波しぶきを避けるために身体を船橋に向け、右舷船首ロープリーül付近に立って単独で揚錨作業中、波が船首楼甲板に打ち込んだが、波の打ち込みには気付かなかった。

船首楼甲板には、前方に円筒形ハッチ1個、その船尾側に揚錨機2基及びその外側にロープリール各1機が設けられ、各舷側付近にボラード1個及び揚錨機の船尾側に船倉の出入口があった。

- (3) 船長は、一航士から右舷錨鎖の全量を伸出したとの報告を受けたが、揚錨を指示し、その後、本船が陸岸に接近していたので、乗揚げを防止するために微速力前進をかけたものと考えられる。
- (4) 一航士は、波しぶきを避けるために身体を船橋に向け、右舷船首ロープリール付近に立って単独で揚錨作業中、船首楼甲板に打ち込んだ波に気付かなかったことから、波を受けて転倒し、船首部に設けられた機械又は構造物に左足が当たって負傷した可能性があると考えられる。

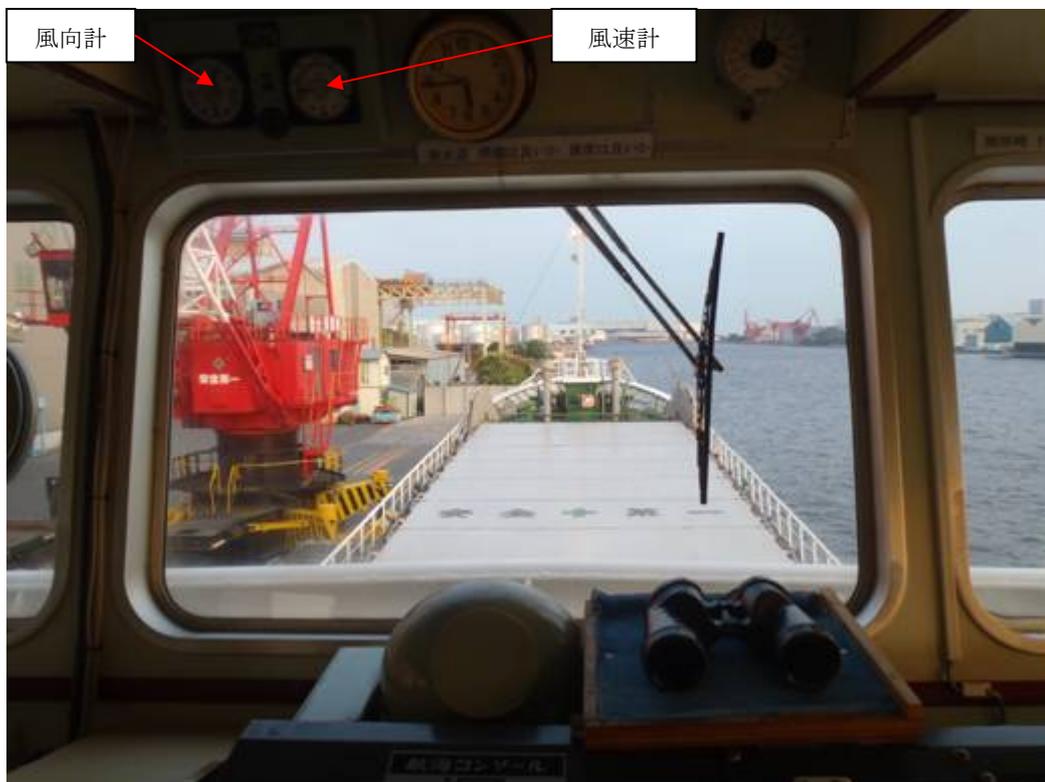
写真4 船橋からの見通し

船橋から船首方に視野を遮る構造物はなかった。
