## 船舶事故調査報告書

事故種類	乗組員死亡
発生日時	不明（平成23年6月11日 01時30分ごろ～03時00分ごろの間）
発生場所	不明（明石海峡東部、兵庫県神戸市所在の播磨垂水港南防波堤西灯台から真方位170° 1,600m付近～同灯台から真方位214° 900m付近の間）
事故調査の経過	平成23年6月13日、本事故の調査を担当する主管調査官（神戸事務所）ほか1人の地方事故調査官を指名した。 原因関係者としての船長Aからの意見聴取は、本人が本事故で死亡したため行わなかった。
事実情報 船種船名、総トン数 船舶番号、船舶所有者等 L×B×D、船質 機関、出力、進水等	A 漁船 <sup>あかし</sup> 明石丸、4.9トン HG3-26698（漁船登録番号）、個人所有 11.70m (Lr) × 3.08m × 0.99m、FRP ディーゼル機関、48kW（動力漁船登録票による）、平成9年4月12日
乗組員等に関する情報	船長A 男性 56歳 一級小型船舶操縦士・特殊小型船舶操縦士・特定 免許登録日 昭和51年5月28日 免許証交付日 平成18年8月17日 （平成23年11月24日まで有効） 甲板員A 男性 24歳 一級小型船舶操縦士 免許登録日 平成18年9月7日 免許証交付日 平成18年9月7日 （平成23年9月6日まで有効）
死傷者等	死亡 2人（船長A及び甲板員A）
損傷	なし
事故の経過	A船は、船長A及び甲板員Aが乗り組み、平成23年6月10日21時ごろ、兵庫県明石市明石港から僚船2隻（以下「B船」及び「C船」という。）と共に出港し、明石海峡東部で底びき網漁の操業を行っていた。 B船の船長（以下「船長B」という。）は、翌11日01時30分ごろ、播磨垂水港南防波堤西灯台（以下「西灯台」という。）から170°（真方位、以下同じ。）1,600m付近でA船がえい網中に北進を始めたように見えたのでおかしいと感じたが、操業中に網の修理などを行うことがあるので、何か作業をしているものと思った。 船長Bは、02時30分ごろ、風が強くなってきたので操業を止めて帰港することにし、A船を確認したところ、A船が西灯台から214° 90

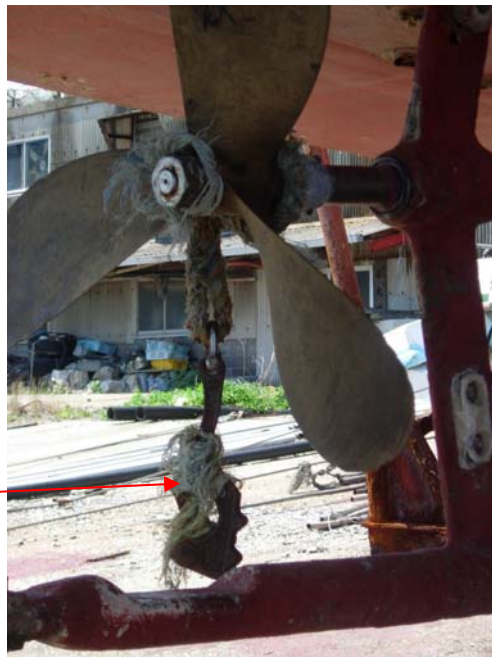
写真2 推進器に絡まった本件漁具

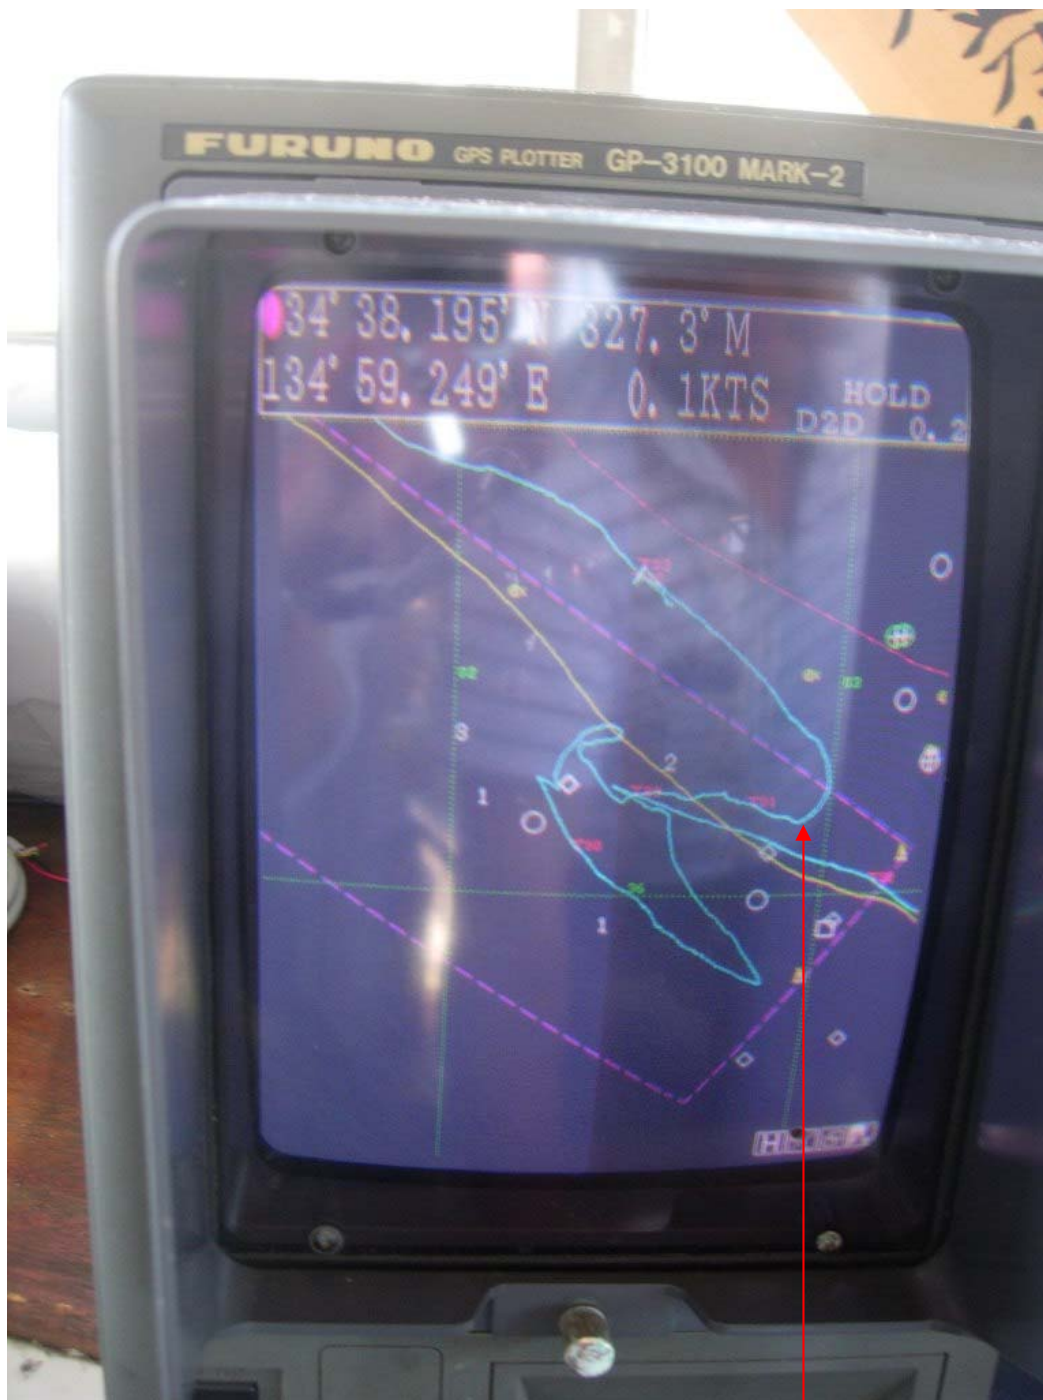
写真3 GPSプロッターのA船の航跡（青線）
