船舶事故調査報告書

事故種類	沈没
発生日時	平成23年5月31日 12時35分ごろ
発生場所	香川県坂出市坂出港の揚油棧橋 坂出港西防波堤灯台から真方位343° 1,000m付近 （概位 北緯34° 20.3′ 東経133° 50.8′）
事故調査の経過	平成23年7月8日、本事故の調査を担当する主管調査官（広島事務所）ほか1人の地方事故調査官を指名した。 原因関係者から意見聴取を行った。
事実情報 船種船名、総トン数 船舶番号、船舶所有者等 L×B×D、船質 機関、出力、進水等	作業船 ^{こえい} 五栄一号、5.5トン 280-36587香川、五栄海陸興業株式会社 9.50m (Lr) × 2.80m × 1.04m、鋼 ディーゼル機関、77kW、平成10年3月
乗組員等に関する情報	船長 男性 57歳 一級小型船舶操縦士・特殊小型船舶操縦士・特定 免許登録日 昭和51年4月12日 免許証交付日 平成18年11月20日 （平成24年3月18日まで有効）
死傷者等	なし
損傷	船内全般濡損、プロペラ曲損
事故の経過	本船は、平成23年5月30日10時00分ごろ、坂出港の揚油棧橋に外部への開口部を閉鎖し、船首尾とも約0.75mの喫水で係留された。 本船は、船長が10時30分ごろに下船し、その後、無人の状態であったところ、5月31日の昼頃に本船が沈没しかかっていることに気付いた通行人が船舶所有者の現場事務所に連絡し、駆けつけた同事務所職員により12時35分ごろに着底状態であることが確認され、間もなく左舷側に横転した。 本船は、引き揚げられ、排水処理が施されたのち、損傷箇所等が修理された。
気象・海象	気象：天気 晴れ、風向 北、風力 3 海象：海上 平穏
その他の事項	本船は、本事故前日の棧橋係留開始時には船尾管軸封装置からの漏水がなく、機関室内のビルジ量にも異状がなかったため、その後、ビルジ量の点検が行われていなかった。 船尾管軸封装置は、ウエッジリング押さえの締付けボルトに緩みがなかった。 本船は、船体をクレーンで吊り上げて機関室の海水を排出する過程にお

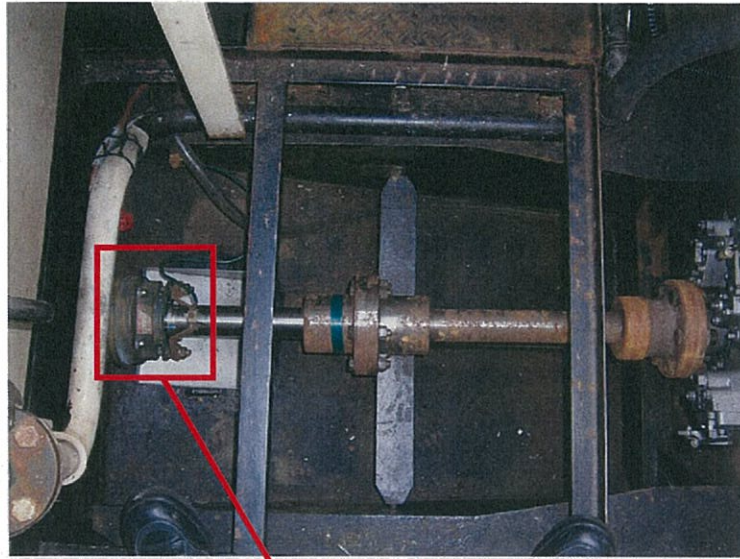
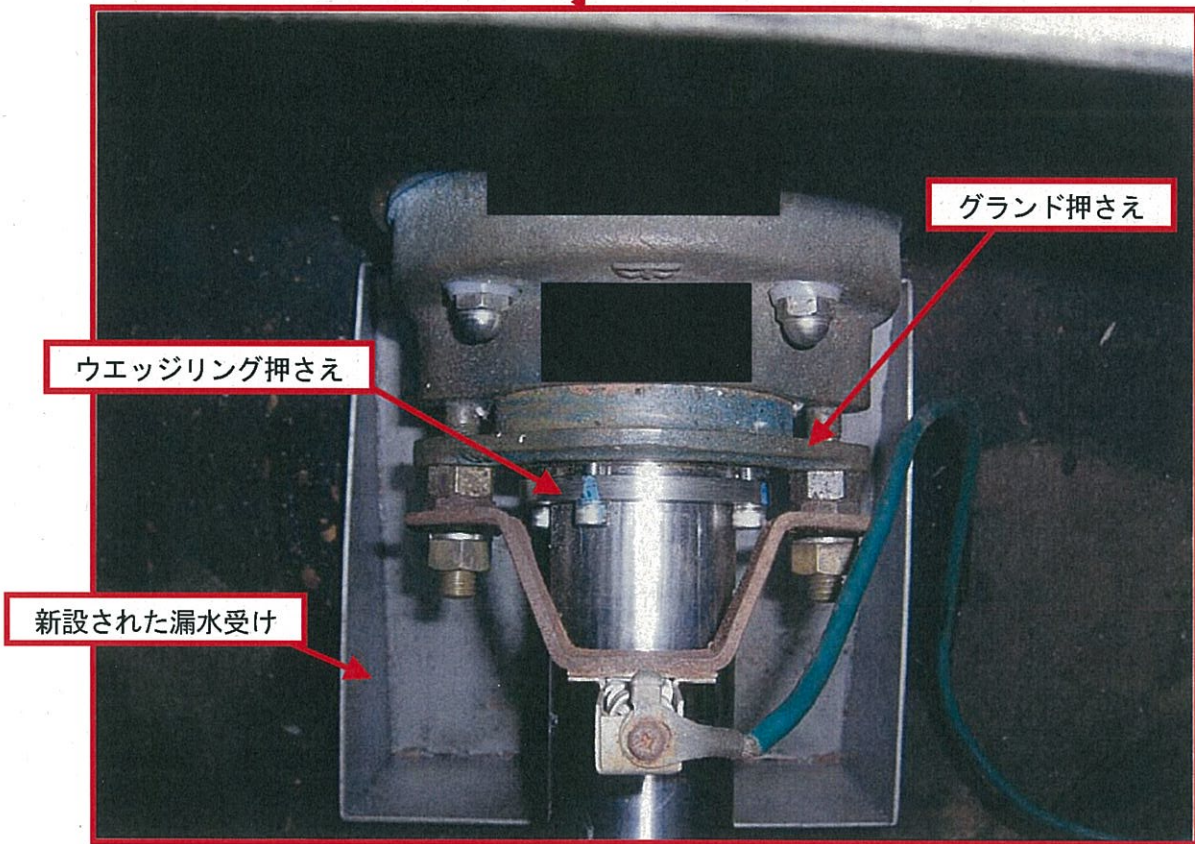
写真1 船尾管軸封装置

<p>いて、船尾管軸封装置のグランド部のみから小指の太さほどの水が噴出したので、同装置に組み込まれていた非常用グランドパッキンを圧着させて海面に降ろしたところ、漏水が止まった。</p> <p>船尾管軸封装置は、本船が新造されて以来約13年間一度も開放されておらず、各部品は新造時のままであり、本事故後、端面シールを構成するゴム製ダイヤフラムに損傷がなかったものの、新品に比べて明らかに硬化していることが修理業者によって確認された。</p> <p>船尾管軸封装置の取扱説明書には、ダイヤフラム等の交換時期は稼働4年目を基準とする旨が記載されていた。</p> <p>本船は、係留開始から本事故発生までの間、主機の運転やターニングは行われておらず、プロペラ軸を回転させることはなかった。</p> <p>本船は、ふだんから本事故発生時の棧橋へ係留中に波浪や他船の航走波の影響を受けて船体が少なからず動揺することがあった。</p> <p>機関室は、上甲板下の容積が約10m³であり、後部隔壁に設けられた配管貫通口を通じ、後方に隣接する後部倉庫及び舵機室との間で通水する状況であった。</p> <p>後部倉庫の上甲板上に設けられたハッチは、ハッチカバーを下ろして閉鎖されていたが、密閉状態ではなかった。</p> <p>本船が係留されていた場所は、約4時間ごとに行われていた構内の巡視経路に含まれており、船長が本事故当日の10時ごろ本船の外観に異状のないことを確認していた。</p> <p>(写真1 船尾管軸封装置 参照)</p>				
分析	<table border="1"> <tr> <td data-bbox="513 1088 815 1218">乗組員等の関与 船体・機関等の関与 気象・海象の関与 判明した事項の解析</td> <td data-bbox="815 1088 1457 1218">あり あり あり</td> </tr> <tr> <td data-bbox="513 1218 815 2063"></td> <td data-bbox="815 1218 1457 2063"> <p>本船は、坂出港の揚油棧橋に係留中、船尾管軸封装置の端面シール部から漏水したことから、機関室内に浸水した可能性があると考えられる。</p> <p>船尾管軸封装置の端面シールは、約13年間一度も交換されておらず、波浪や航走波の影響による船体動揺でプロペラ軸が振れた際、シール面を支持していたダイヤフラムが硬化していたことから、シール面が瞬時離れて異物をかみ込み、端面シール部から漏水するに至った可能性があると考えられる。</p> <p>端面シールからの漏水開始時刻を特定することはできなかったが、機関室の上甲板下を満水とするまでの時間は数時間であった可能性があると考えられる。</p> <p>機関室内に入った海水は、後部隔壁に設けられた配管貫通口から後方に隣接する後部倉庫及び舵機室にも入った可能性があると考えられる。</p> <p>本船は、上甲板の高さまで浸水したのち、後部倉庫のハッチから上甲板上に多量の海水が流出して沈没した可能性があると考えられる。</p> </td> </tr> </table>	乗組員等の関与 船体・機関等の関与 気象・海象の関与 判明した事項の解析	あり あり あり		<p>本船は、坂出港の揚油棧橋に係留中、船尾管軸封装置の端面シール部から漏水したことから、機関室内に浸水した可能性があると考えられる。</p> <p>船尾管軸封装置の端面シールは、約13年間一度も交換されておらず、波浪や航走波の影響による船体動揺でプロペラ軸が振れた際、シール面を支持していたダイヤフラムが硬化していたことから、シール面が瞬時離れて異物をかみ込み、端面シール部から漏水するに至った可能性があると考えられる。</p> <p>端面シールからの漏水開始時刻を特定することはできなかったが、機関室の上甲板下を満水とするまでの時間は数時間であった可能性があると考えられる。</p> <p>機関室内に入った海水は、後部隔壁に設けられた配管貫通口から後方に隣接する後部倉庫及び舵機室にも入った可能性があると考えられる。</p> <p>本船は、上甲板の高さまで浸水したのち、後部倉庫のハッチから上甲板上に多量の海水が流出して沈没した可能性があると考えられる。</p>
乗組員等の関与 船体・機関等の関与 気象・海象の関与 判明した事項の解析	あり あり あり				
	<p>本船は、坂出港の揚油棧橋に係留中、船尾管軸封装置の端面シール部から漏水したことから、機関室内に浸水した可能性があると考えられる。</p> <p>船尾管軸封装置の端面シールは、約13年間一度も交換されておらず、波浪や航走波の影響による船体動揺でプロペラ軸が振れた際、シール面を支持していたダイヤフラムが硬化していたことから、シール面が瞬時離れて異物をかみ込み、端面シール部から漏水するに至った可能性があると考えられる。</p> <p>端面シールからの漏水開始時刻を特定することはできなかったが、機関室の上甲板下を満水とするまでの時間は数時間であった可能性があると考えられる。</p> <p>機関室内に入った海水は、後部隔壁に設けられた配管貫通口から後方に隣接する後部倉庫及び舵機室にも入った可能性があると考えられる。</p> <p>本船は、上甲板の高さまで浸水したのち、後部倉庫のハッチから上甲板上に多量の海水が流出して沈没した可能性があると考えられる。</p>

本船は、着底したのち、左舷側に横転したものと考えられる。
原因	本事故は、本船が、坂出港の揚油棧橋に係留中、船尾管軸封装置の端面シール部から漏水したため、機関室内に浸水し、浸水が後部倉庫等に及んで沈没したことにより発生した可能性があると考えられる。
参考	<p>本船は、本事故後、船尾管軸封装置からの漏水を視認しやすくする目的で同装置下方に漏水受けが新設された。</p> <p>今後の同種事故等の再発防止に役立つ事項として、次のことが考えられる。</p> <ul style="list-style-type: none"> ・船尾管軸封装置を約4年ごとに開放し、端面シールを構成するダイヤフラムに材料の劣化が認められた場合は新替えること。 ・無人係留中であっても、可能な限り漏水の有無等について船内の点検を行うこと。
