船舶事故調査報告書

平成24年7月19日
 運輸安全委員会（海事専門部会）議決
 委員 横山 鐵 男（部会長）
 委員 庄 司 邦 昭
 委員 根 本 美 奈

事故種類	衝突
発生日時	平成23年10月25日 19時41分ごろ
発生場所	愛知県名古屋港第4区金城ふ頭78号岸壁 愛知県名古屋市所在の金城船舶通航信号所から真方位336° 1,600m付近 （概位 北緯35° 02.9′ 東経136° 50.4′）
事故調査の経過	平成23年11月10日、本事故の調査を担当する主管調査官（横浜事務所）ほか1人の地方事故調査官を指名した。 原因関係者から意見聴取を行った。
事実情報 船種船名、総トン数 船舶番号、船舶所有者等 L×B×D、船質 機関、出力、進水等	A 自動車運搬船 ^{スウィフト エース} SWIFT ACE（バハマ国籍）、58,685トン 9338838（IMO番号）、SNOWSCAPE CAR CARRIERS S.A.（パナマ共和国） 192.86m×32.20m×21.19m、鋼 ディーゼル機関、15,130kW、2008年（完工） B 自動車運搬船 ^{ヴァイキング アンバー} VIKING AMBER（シンガポール共和国籍）、39,237トン 9481049（IMO番号）、GRAM CAR CARRIERS PTE LTD（シンガポール共和国） 158.84m×28.00m×16.94m、鋼 ディーゼル機関、11,060kW、2008年（完工）
乗組員等に関する情報	船長A 男性 51歳 締約国資格受有者承認証 船長（バハマ国発給） 交付年月日 2009年7月29日 （2014年5月11日まで有効） 船長B（ウクライナ国籍） 男性 57歳 締約国資格受有者承認証 船長（シンガポール共和国発給） 交付年月日 2011年7月11日 （2013年1月31日まで有効） 水先人 男性 71歳 伊勢三河湾水先区1級水先人水先免状 免許年月日 平成3年12月16日 免状交付年月日 平成21年6月30日 有効期間満了日 平成23年12月15日
死傷者等	なし
損傷	A 左舷船首部上部に凹損 B 右舷船首部に凹損及び右舷船尾に凹損

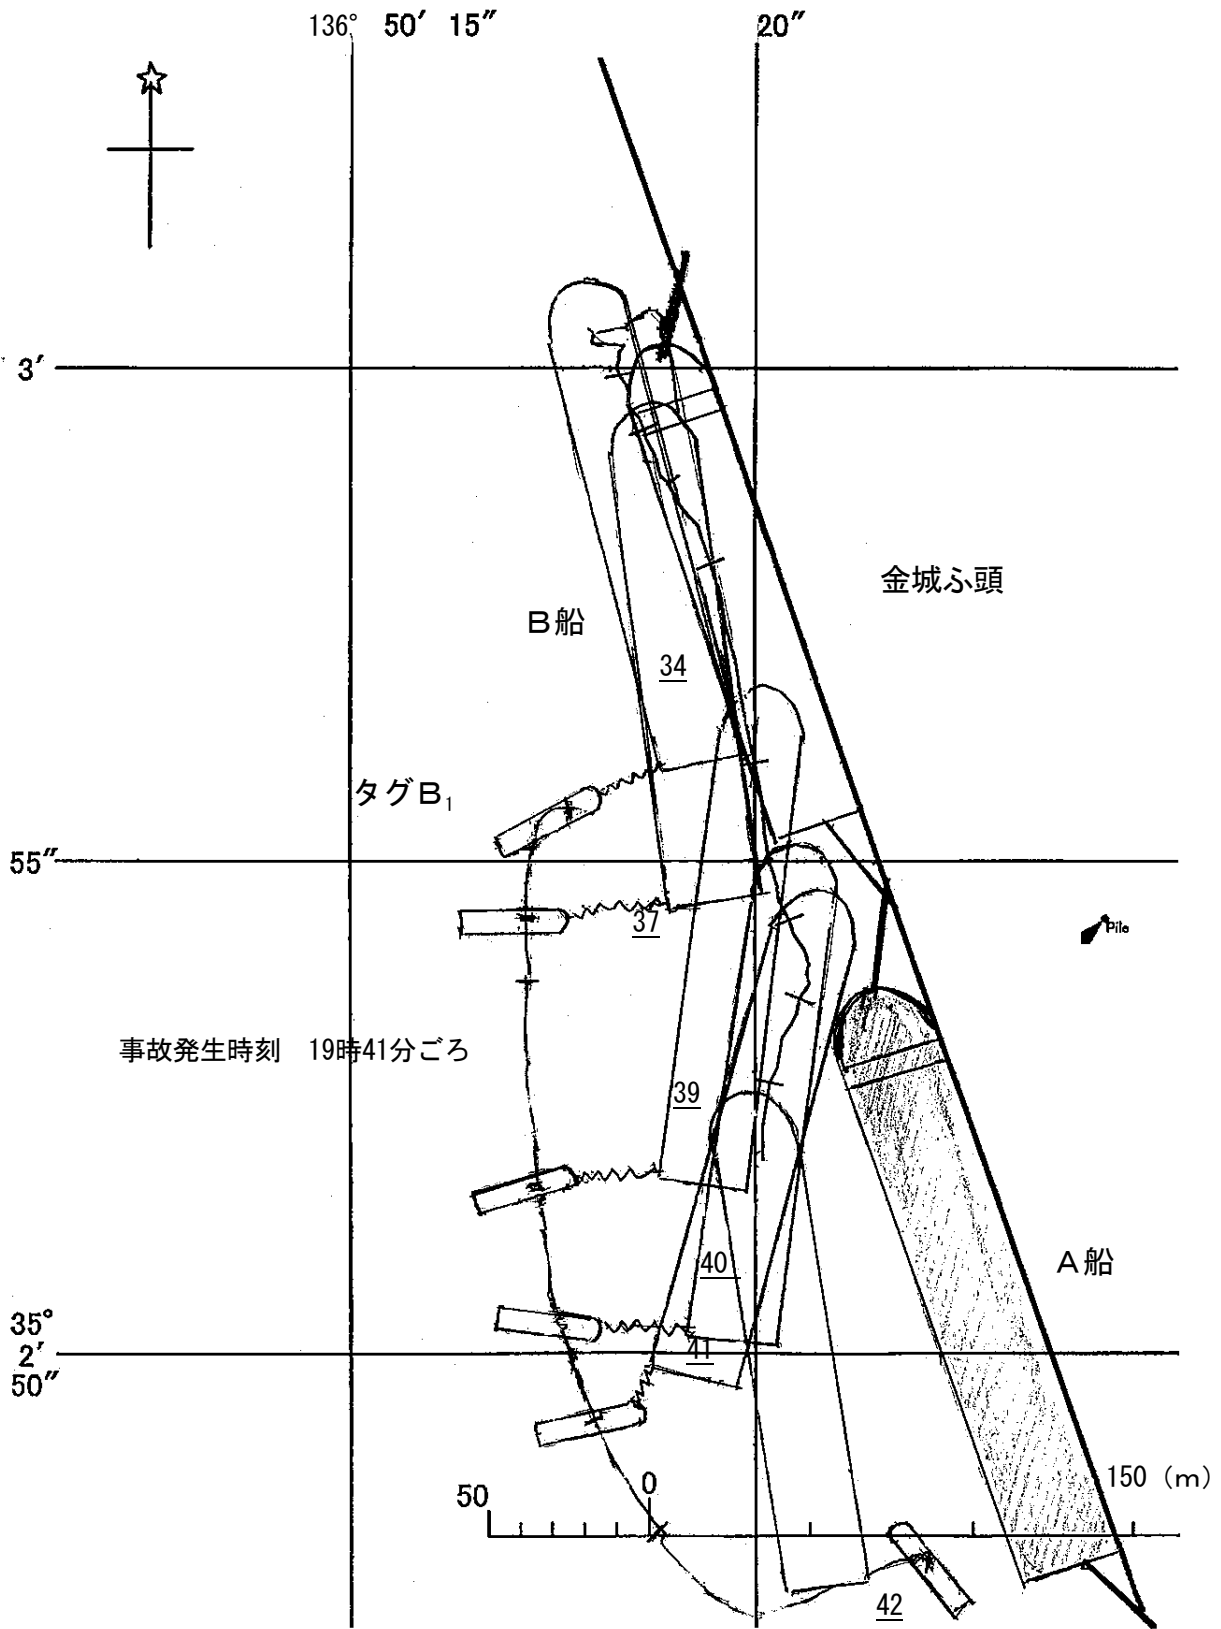
付図1 推定航行経路図(1)

<p>事故の経過</p>	<p>A船は、船長Aほか22人が乗り組み、自動車約933台を載せ、喫水が船首約7.33m、船尾約8.11mで金城ふ頭78号岸壁に着岸中、平成23年10月25日19時41分ごろ左舷船首部と船首方の岸壁で離岸作業を行っていたB船の右舷船首部が衝突した。</p> <p>船長Aは、関係先に連絡し、堪航性の確認を得て翌26日03時00分ごろ出港した。</p> <p>B船は、船長Bほか19人が乗り組み、金城ふ頭77号岸壁に右舷着けし、自動車の荷役が終わり、喫水が船首約6.8m、船尾約7.9mで京浜港横浜区に向かって出港するため、船橋に船長B、航海士及び甲板手が、船首及び船尾に担当の乗組員が出港配置に就き、水先人の乗船を待っていた。</p> <p>水先人は、B船のバウスラスター出力の情報を得ていたため、タグボート使用基準に沿って事前に1隻を手配しており、船橋に上がったところ、予測していたより風が強いことを知ったが、タグボートを追加するまでもないと思い、船長と情報交換を行ったのち、左舷船尾にタグボート（以下「タグB₁」という。）のタグラインを取らせ、19時20分ごろ後部スプリングラインを放したところ、風圧などにより後退を始めたので極微速力前進をかけた。</p> <p>水先人は、風をB船のほぼ左舷45°方向から受ける状況でバウスラスターを左方へ全速力にかけ、タグB₁で真横に引かせていたが、岸壁とハの字に開いて船首が岸壁に当たりそうになったので機関を停止し、態勢を立て直そうとしてタグB₁の引き方を止めていたところ、19時30分ごろB船の右舷船尾が金城ふ頭77号岸壁に接触した。</p> <p>船長Bは、水先人にタグボートの追加を要請した。</p> <p>水先人は、再度、離岸を始め、バウスラスターを左方へ全速力にかけ、タグB₁で真横に弱めに引かせ、機関を前進としたが、B船が約30m進んで前方の名港西大橋に近づく状況となったので、19時34分ごろ機関を停止した。その後、B船は、船首が岸壁から離れずハの字となった態勢で徐々に後方に下がったが、水先人は、機関を前進にかければ船首が岸壁に当たるおそれがあったので、タグB₁の引く方向を調整していたところ、B船が船尾方に着岸しているA船に急速に接近する状況となった。</p> <p>船長Bは、B船の前部右舷側がA船の左舷船首部に衝突する前に左舷錨を投下し、1節伸出させた。</p> <p>B船は、19時41分ごろ右舷船首部がA船の左舷船首部と衝突した。</p> <p>B船は、A船と約30m離れてほぼ平行に下がり、A船から少し離れたところで、水先人は、タグラインを放し、タグB₁を右舷船尾に配置して押させた。</p> <p>水先人は、19時52分ごろ追加して要請していたタグボート（以下「タグB₂」という。）にB船の右舷船首を押させて岸壁から約200m離れ、20時05分ごろ錨を揚げたのちに右回頭し、海上保安部に本事故のことを報告して港外に向かった。</p> <p>（付図1 推定航行経路図（1）、付図2 推定航行経路図（2） 参照）</p>

タグB₁は、タグラインを放して右舷側に回って押した。
