船舶事故調査報告書

事故種類	乗組員死亡
発生日時	平成23年5月19日 04時15分ごろ（日本時間）
発生場所	ミクロネシア連邦カピンガマランギ島西南西方沖150海里（M）付近 （概位 北緯00°23.9′ 東経152°22.1′）
事故調査の経過	平成23年7月7日、本事故の調査を担当する主管調査官（横浜事務所）ほか1人の地方事故調査官を指名した。 原因関係者から意見聴取を行った。
事実情報 船種船名、総トン数 船舶番号、船舶所有者等 L×B×D、船質 機関、出力、進水等	漁船 第118 ^{かいおう} 海王丸、349トン ME1-895（漁船登録番号）、個人所有 57.85m（Lr）×12.00m×7.24m、鋼 ディーゼル機関1基、1,912kW、平成8年5月 漁船 海王丸三号艇、2.6トン ME3-61757（漁船登録番号）、個人所有 6.40m（Lr）×3.00m×0.85m、軽合金 ディーゼル機関1基、220.65kW、平成8年6月
乗組員等に関する情報	船長 男性 49歳 四級海技士（航海） 免許年月日 昭和58年12月26日 免状交付年月日 平成20年5月29日 免状有効期間満了日 平成25年12月25日 漁ろう長 男性 62歳 三級海技士（航海） 免許年月日 昭和45年4月8日 免状交付年月日 平成20年6月2日 免状有効期間満了日 平成25年10月13日 甲板員A 男性 40歳 海技免状なし
死傷者等	死亡 1人（甲板員A）
損傷	本船 なし 三号艇 風防ガラス及びアンテナが脱落
事故の経過	本船は、船長、漁ろう長及び甲板員Aほか21人が乗り組み、海王丸三号艇（以下、「海王丸」を冠する搭載艇についてはこれを省略する。）ほか搭載艇3隻を搭載し、ミクロネシア連邦カピンガマランギ島西南西方沖150M付近で1そうまきのまき網漁の操業をしていた。 本船は、平成23年5月19日03時35分ごろから左舷より投網を開始し、ワイヤーシャックル（右舷の船首尾に係止した長さ約55mの船首

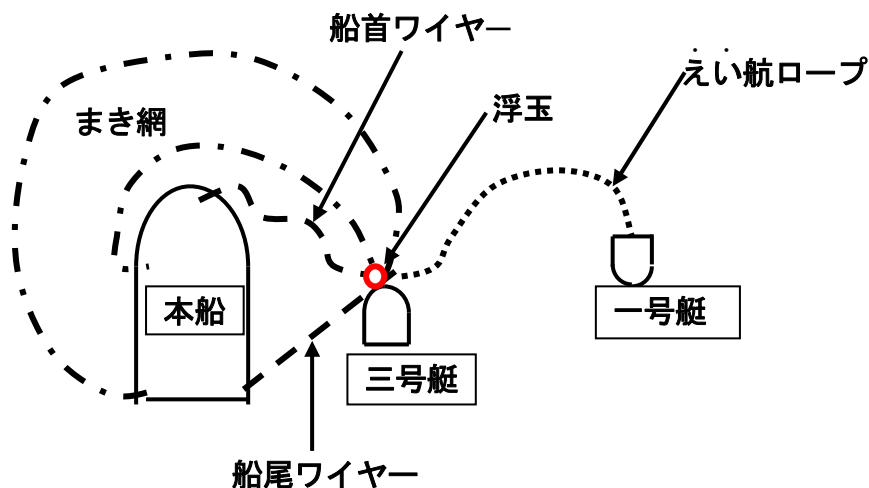
甲板員Aは、三号艇で本船の右舷船尾側より船尾ワイヤーをくぐり、本船右舷中央から右約40m地点のシャックル位置を示す浮玉付近(以下「浮玉付近」という。)に行き、04時15分ごろ「シャックルから網が外れた」と無線で連絡した。

漁ろう長は、網が外れたので三号艇の位置を確認して揚網を開始した。

本船作業甲板上で揚網作業を行っていたコック長は、三号艇が網が外れたあとも浮玉付近にとどまり、揚網を開始した直後、左舷側に大きく傾斜し、風防ガラスと右舷アンテナが飛ばされるのを見た。

三号艇が、浮玉付近で漁網の確認を行ったとき、船首ワイヤーは弛んで海中に沈み、船尾ワイヤーとえい航ロープ(長さ約300m)は張った状態であった。

<p>甲板員Aが落水するところを目撃した者はいなかった。</p> <p>本船は、年間約200回操業していた。</p> <p>甲板員Aは、小型船舶操縦士免許を取得していなかったが、約2年間の操業中、搭載艇を単独で多数回操船していた。</p> <p>甲板員Aは、救命胴衣を着用していなかった。</p> <p>漁ろう長は、漁ろう作業の割り振り（搭載艇への乗船者を含む。）、配置等を決めていた。</p>	
分析	<p>乗組員等の関与</p> <p>船体・機関等の関与</p> <p>気象・海象の関与</p> <p>判明した事項の解析</p>	<p>不明</p> <p>なし</p> <p>なし</p> <p>甲板員Aは、行方不明となり、後日、死亡届により除籍された。</p> <p>本船は、カピングマランギ島西南西方沖でまき網漁の操業中、浮玉付近で絡網が発生した際、甲板員Aが、三号艇に乗船して浮玉付近の絡網を確認に行ったところ、三号艇が左舷側に傾斜し、落水したものと考えられるが、落水した状況を明らかにすることはできなかった。</p> <p>漁ろう長は、搭載艇の操船には小型船舶操縦士免許の取得者を乗船させ、また、乗船者には救命胴衣を着用させる必要があった。</p>
原因	<p>本事故は、本船が、カピングマランギ島西南西方沖でまき網漁の操業中、三号艇に乗船していた甲板員Aが落水したことにより発生したものと考えられる。</p>	
参考	<p>今後の同種事故等の再発防止に役立つ事項として、次のことが考えられる。</p> <ul style="list-style-type: none"> ・搭載艇がえい航ロープ等の付近にいる場合は、安全な距離に離れるまで、揚網作業を待つこと。 ・搭載艇の乗船者には、救命胴衣を着用させること。 ・搭載艇の操船には、小型船舶操縦士免許取得者を充てること。
