船舶事故調査報告書

船種船名 液化ガスばら積船 菱安丸

事故種類 衝突（灯標）

発生日時 平成23年1月4日 18時52分ごろ

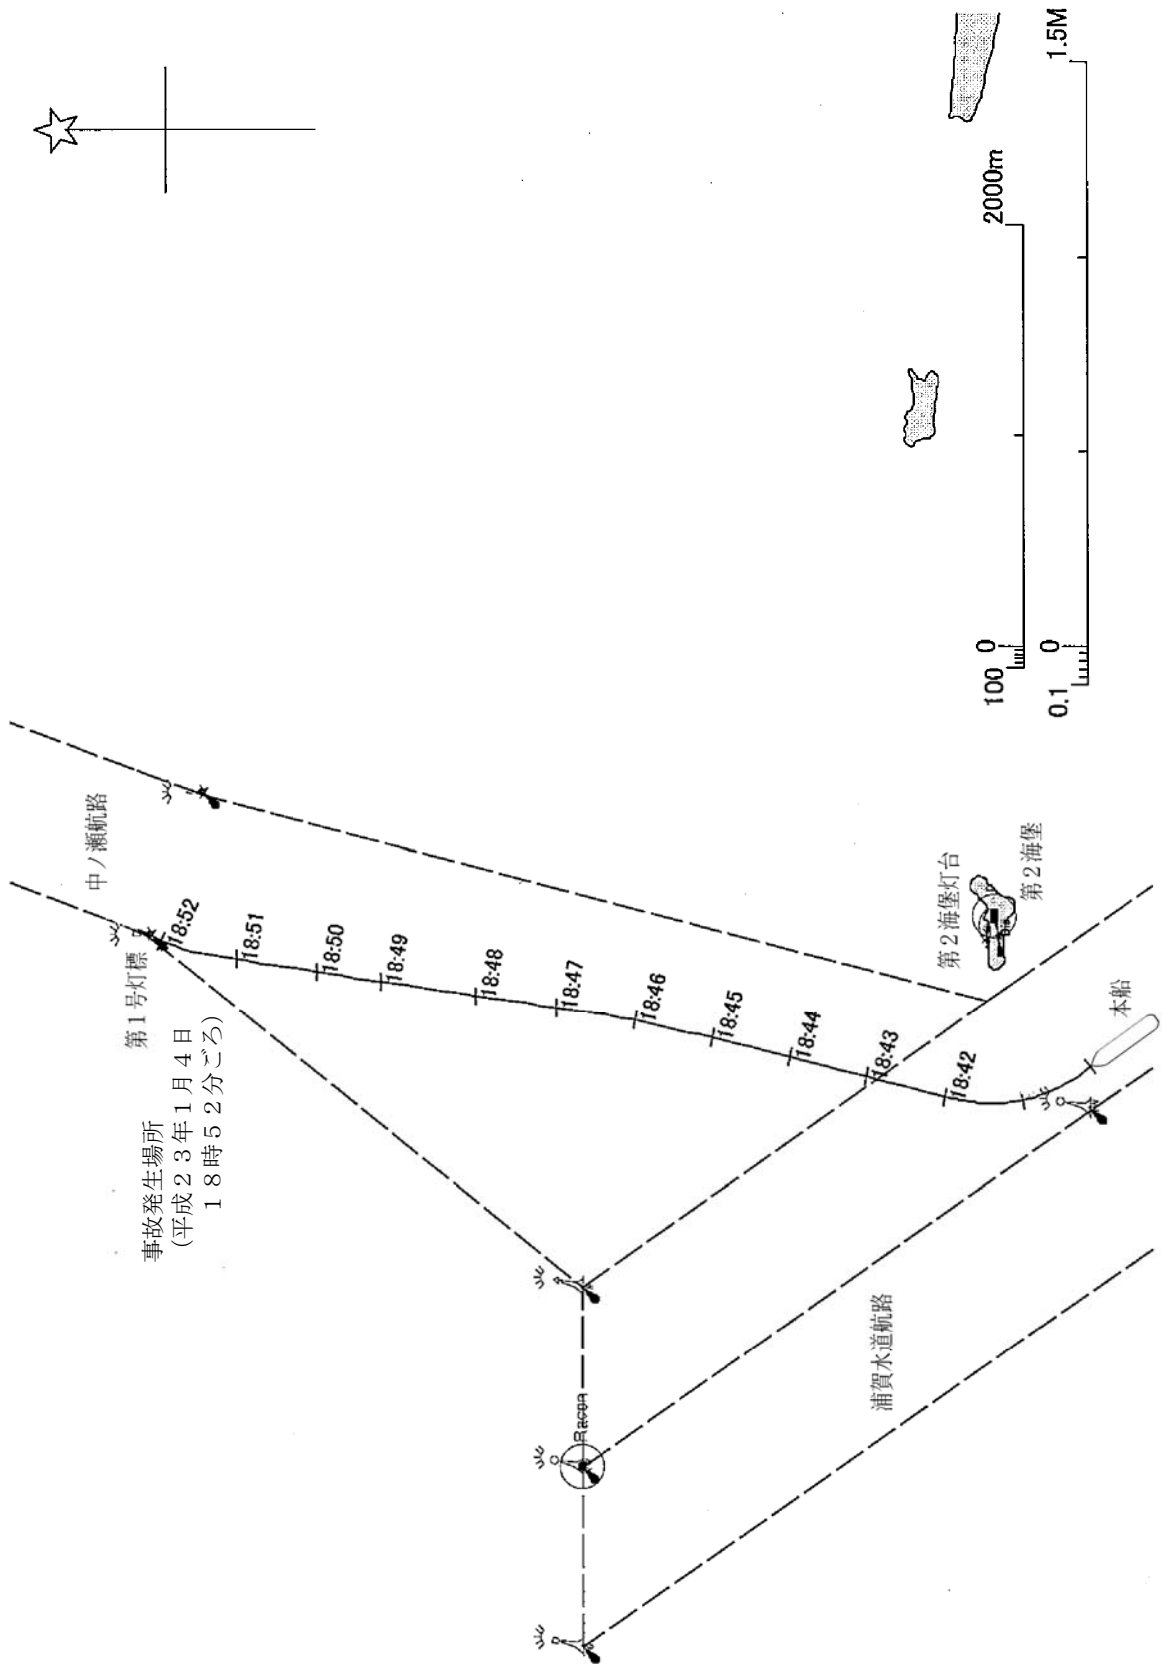
付図2 推定航行経路図

(2) 本船は、中ノ瀬航路を北進中、右舷船首方の同航船を左舷側から追い越す態勢となった際、同航船と接近する状況となったことから、船長が同航船を避けるために第1号灯標へ向けるよう甲板手Aに指示し、18時47分ごろ、第1号灯標に向ける約015°の船首方位となり、対地針路は約008°であった。

(3) 本船は、同航船の左舷側を追い越したことから、船長が船首を右に向けるよう甲板手Aに指示し、18時51分30秒ごろから右転を始めたが第1号浮標に衝突した。

2.1、2.3及び2.10(2)から、本船が第1号灯標に最接近した状況を考慮し、本船が約022~025°の対地針路及び約031~032°の船首方位となったとき、約12knの速力で正船首が第1号灯標に衝突し、第1号灯標で右舷側を擦過したものと考えられる。

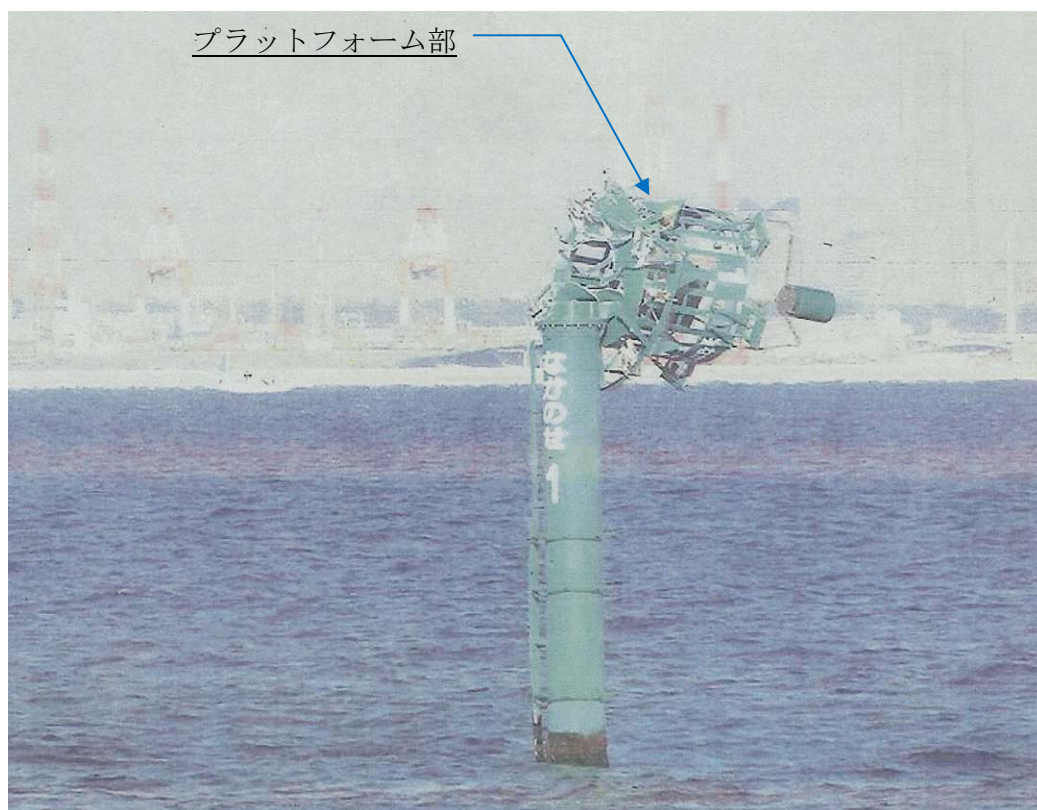
写真1 第1号灯標の損傷状況

第1号灯標の復旧工事に関する資料（以下「灯標復旧資料」という。）によれば、第1号灯標は、プラットフォーム部の圧壊、レーダーリフレクターの曲損及び欠損、電気ケーブルの断線等を生じた。

海上保安庁の情報及び第三管区水路通報によれば、海上保安庁は、1月5日第1号灯標に仮灯を設置し、1月20日第1号灯標を撤去して仮設灯浮標を設置した。

2.3及び2.4から、本船には、船首部右舷外板に凹損、正船首部ハンドレールに曲損及び右舷側外板の船首部から船尾部にかけて擦過傷が生じ、第1号灯標には、プラットフォーム部の圧壊、レーダーリフレクターの曲損及び欠損、電気ケーブルの断線等が生じたものと考えられる。
