# 船舶事故調査報告書

船種船名 コンテナ船 あしや  
船舶番号 140383  
総トン数 749トン

事故種類 乗揚  
発生日時 平成22年9月5日 22時41分ごろ  
発生場所 和歌山県和歌山市地ノ島南東方沖  
地ノ島灯台から真方位189° 190m付近  
(概位 北緯34° 17.8' 東経135° 03.5')

平成24年9月6日  
運輸安全委員会(海事専門部会)議決  
委 員 横山 鐵 男(部会長)  
委 員 庄 司 邦 昭  
委 員 根 本 美 奈

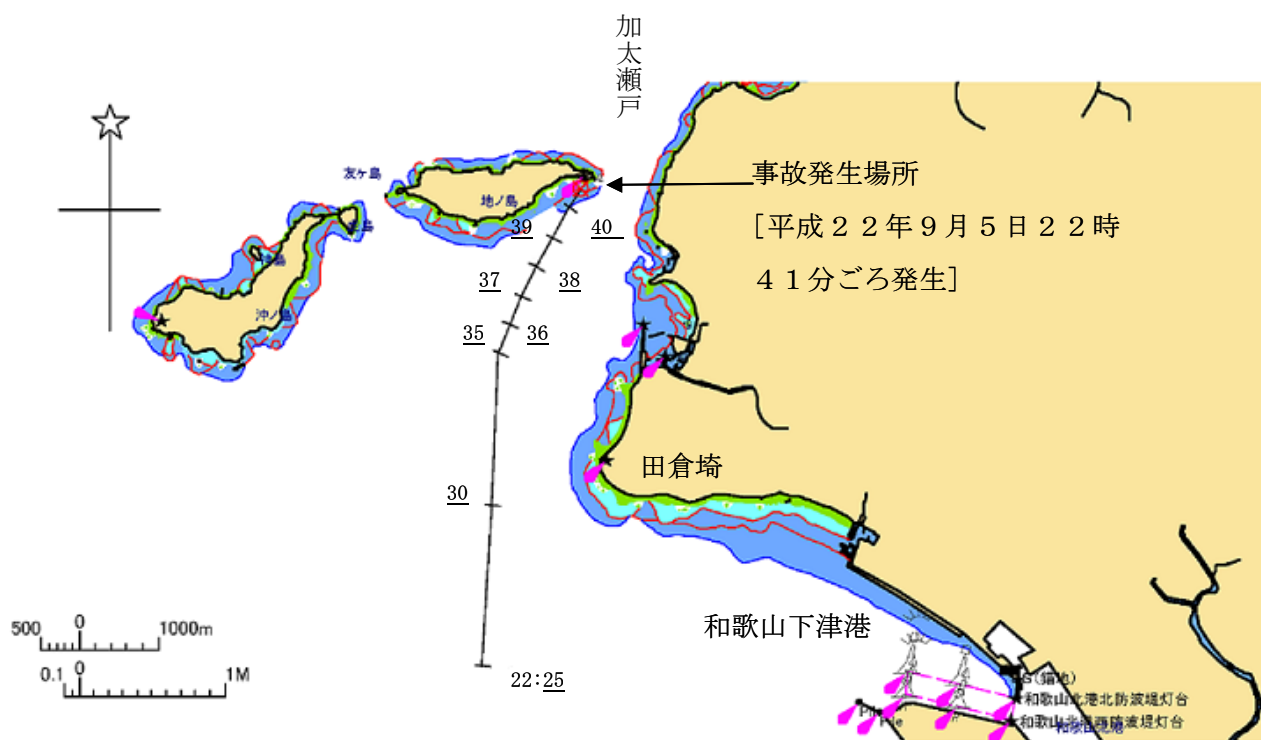
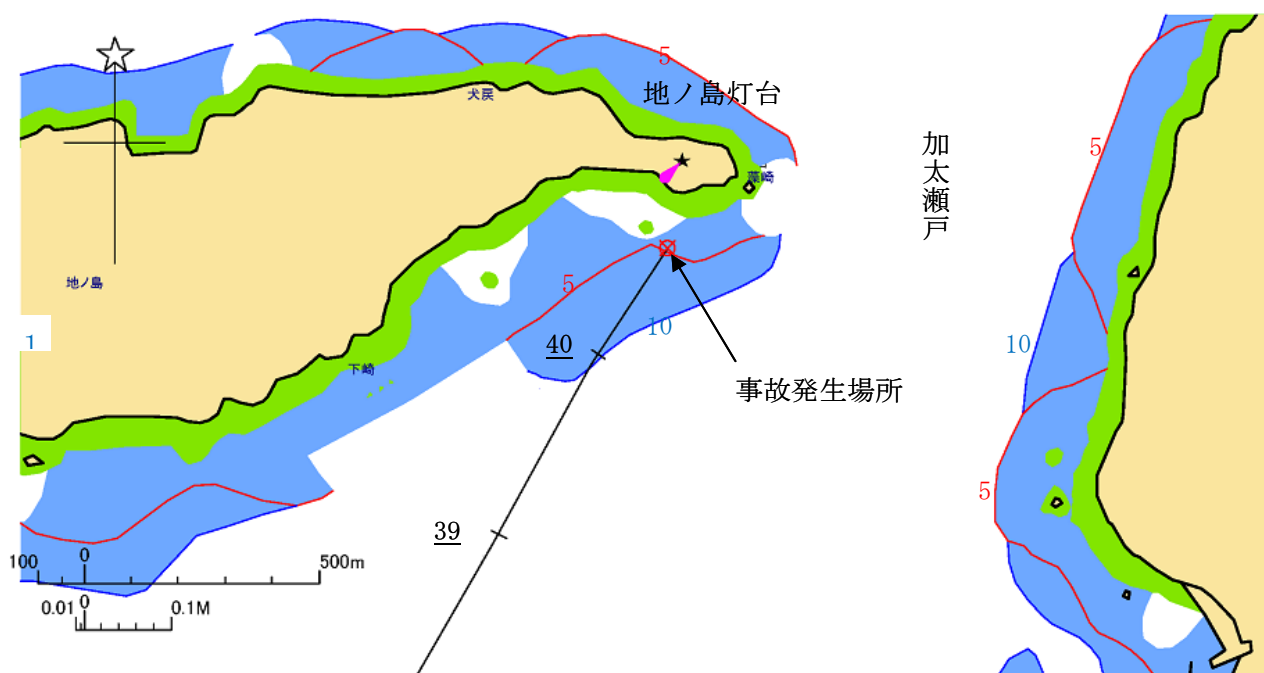
付図1 推定航行経路図

本事故は、夜間、あしやが、加太瀬戸南南西方沖を北進中、船長が、右舷船首方約1Mを先航する199トンクラスの船舶の船尾灯を認め、同船の左舷側を追い越そうとして地ノ島東端に向ける針路に定めた後、レーダーやGPSプロッターにより船位の確認を行わなかったため、地ノ島南東方の浅所に向かって航行し、同浅所に乗り揚げたことにより発生したものと考えられる。

本船は、加太瀬戸南南西方沖を航行中、22時41分ごろ、船底に衝撃を受け、地ノ島南東方沖の浅所に乗り揚げた。

本事故の発生日時は、平成22年9月5日22時41分ごろで、発生場所は、地ノ島灯台から189°190m付近であった。

- (3) 船長は、レーダーやGPSプロッターにより船位の確認を行わなかったことから、本船が、地ノ島南東方の浅所に向かって航行し、同浅所に乗り揚げたものと考えられる。
- (4) 本船は、加太瀬戸は水深5m以上の可航幅が約600mと狭く、潮流も速い上に陰礁も多いことから同航船の追越しをせず、同航船の後方を航行していれば、本事故の発生を回避できた可能性があると考えられる。

本事故が発生した加太瀬戸は、水深5 m以上の可航幅が約600 mと狭く、潮流も速い上に陰礁も多いことから、同瀬戸を通航する船長は、船位の確認を確実にし、また、同瀬戸付近では追越しを避ける必要があるものと考えられる。

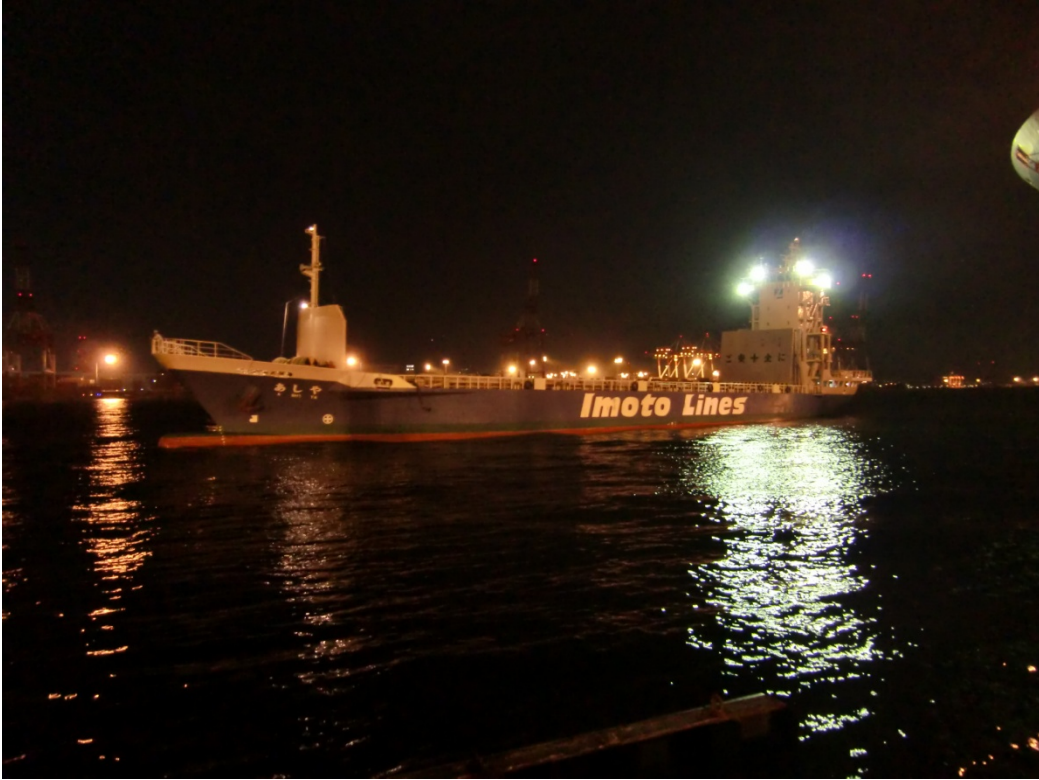
写真1 本船

船長の口述及び修理箇所見積書によれば、船首船底部に亀裂等が生じていた。

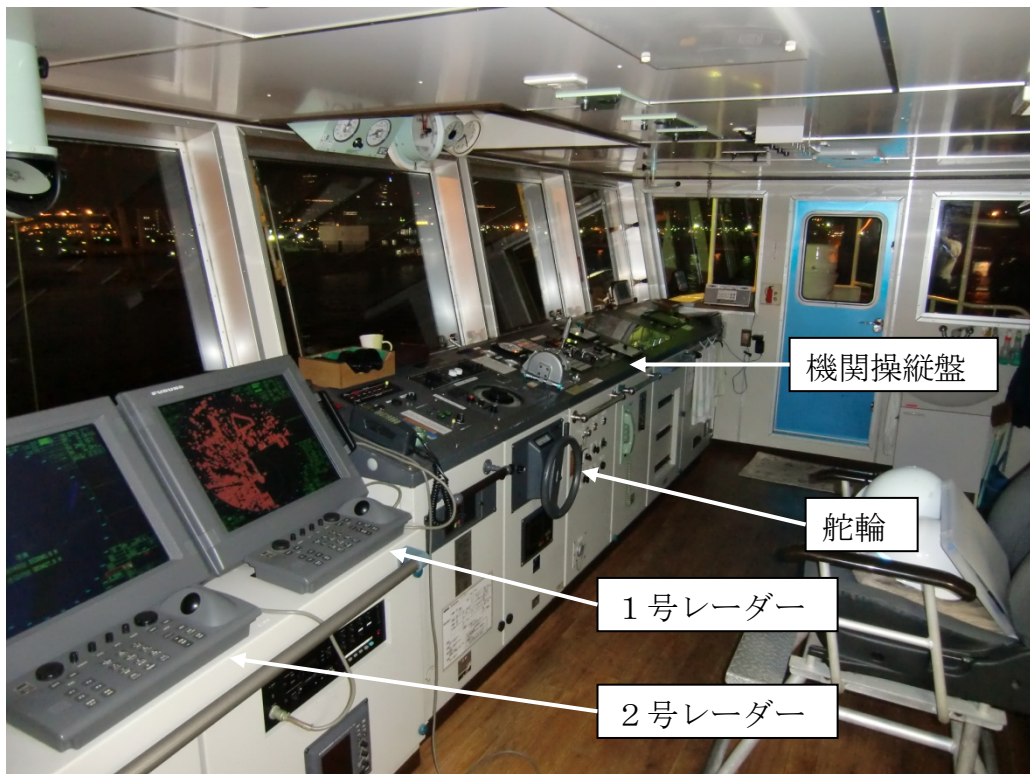
写真2 船橋右舷側

船長の口述によれば、船橋には、ジャイロコンパス、自動操舵装置、レーダー2台、GPSプロッター、AISなどを装備しており、本事故当時、右舷側の1号レーダー、GPSプロッター及びAISが作動中であり、船体、機関及び機器類には、不具合又は故障はなかった。
