船舶事故調査報告書

船種 船名 貨物船 MEDEA
IMO 番号 8016550
総トン数 50,681トン

船種 船名 漁船 孝盛丸
漁船登録番号 AC3-37351
総トン数 4.8トン

事故種類 衝突
発生日時 平成22年3月18日 20時30分ごろ
発生場所 愛知県名古屋港東航路南口沖
愛知県常滑市^{とこなめ}西方沖の伊勢湾灯標から真方位275°
1,500m付近
(概位 北緯34°56.4' 東経136°46.5')

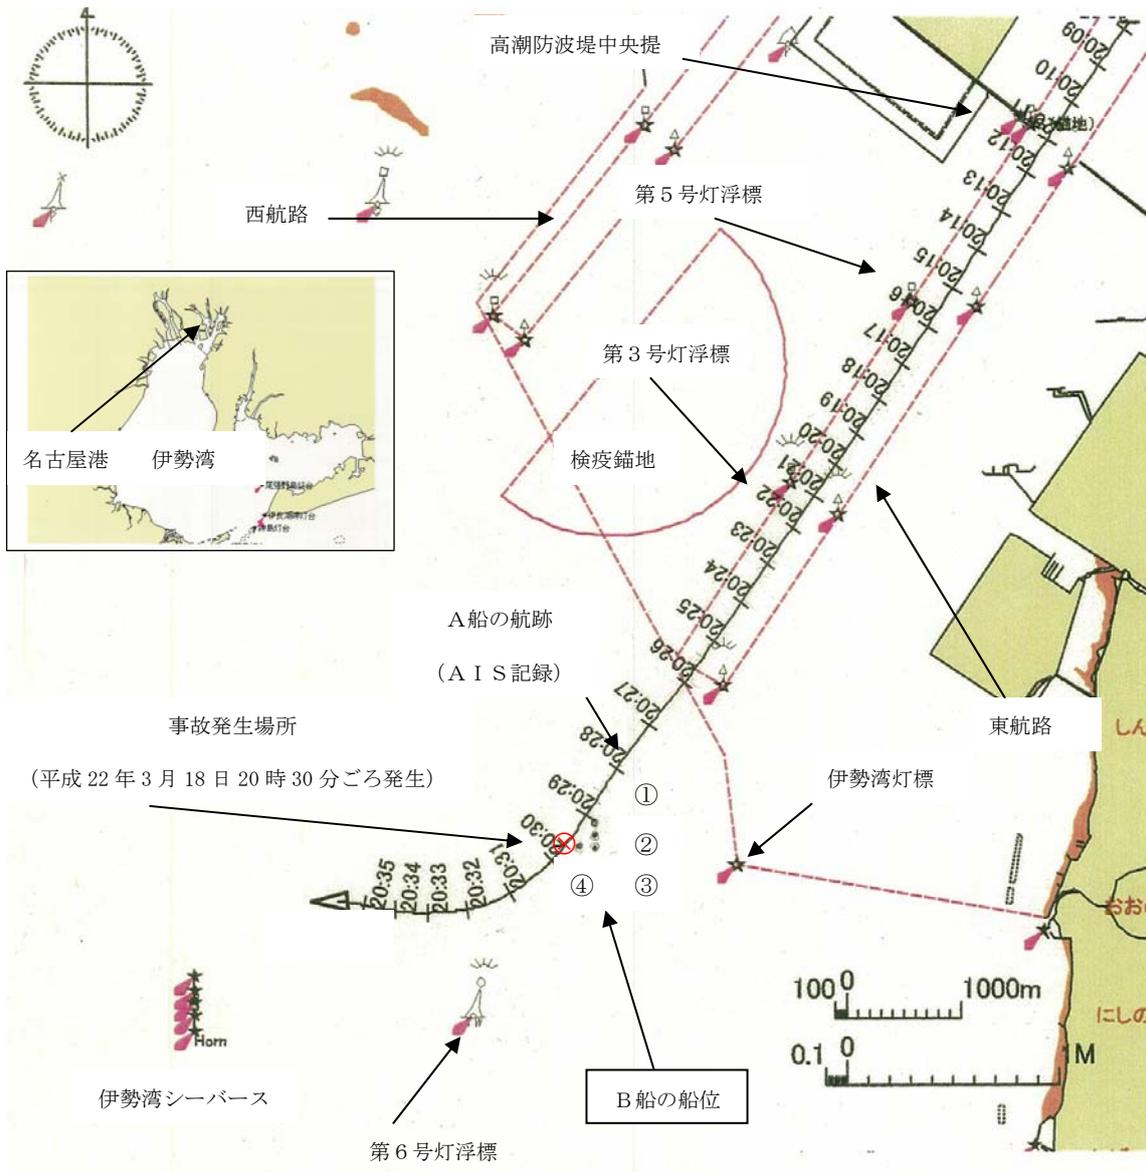
付図1 推定航行経路図

2.1、2.3及び3.1.2から、A船は、船首方位217.0～221.1°、速力16.2knで航行し、B船は、速力約6knで西進していた際、A船の船首部とB船の右舷部とが衝突したものと考えられる。

B船の船位 (●)は、A船のVDRから得られたものである。

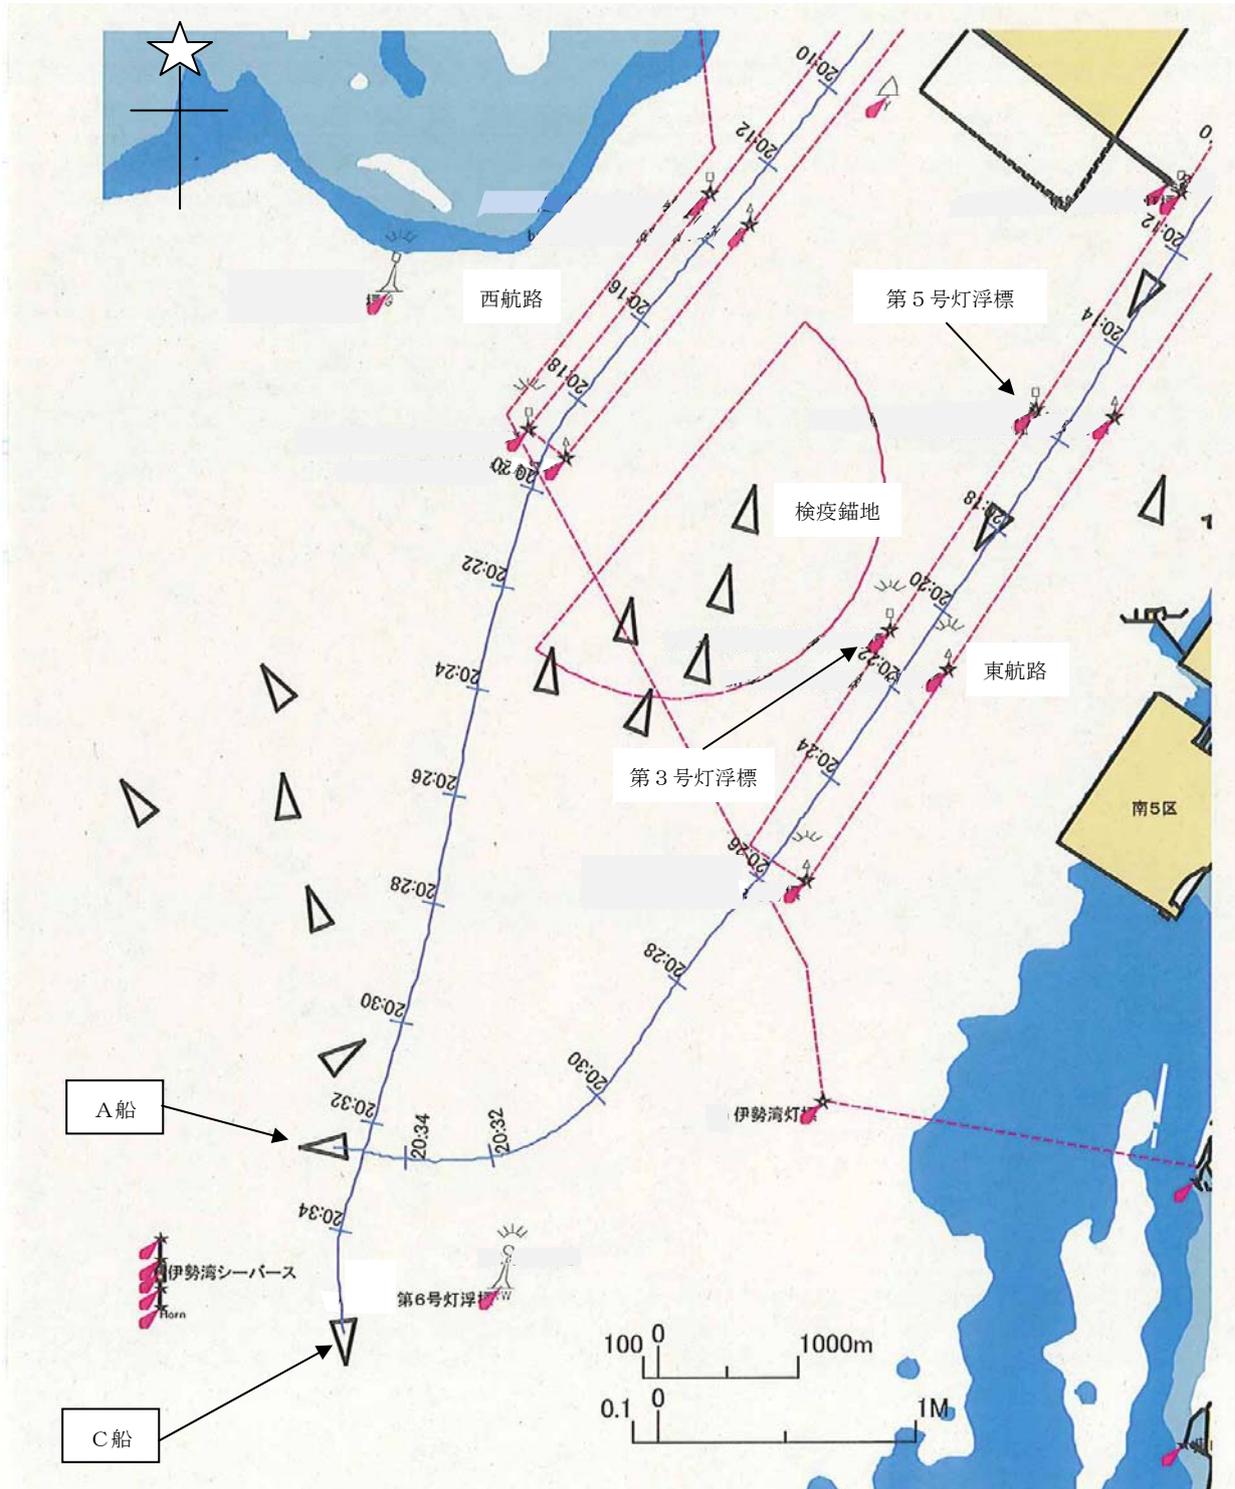
付図2 C船との関係

① 20時25分11秒、C船は、対地針路191.6°、速力12.6kn、A船から見て285.2°、1.3Mであった。

② 20時28分11秒、C船は、対地針路192.1°、速力13.1kn、A船から見て288.2°、1.0Mであった。

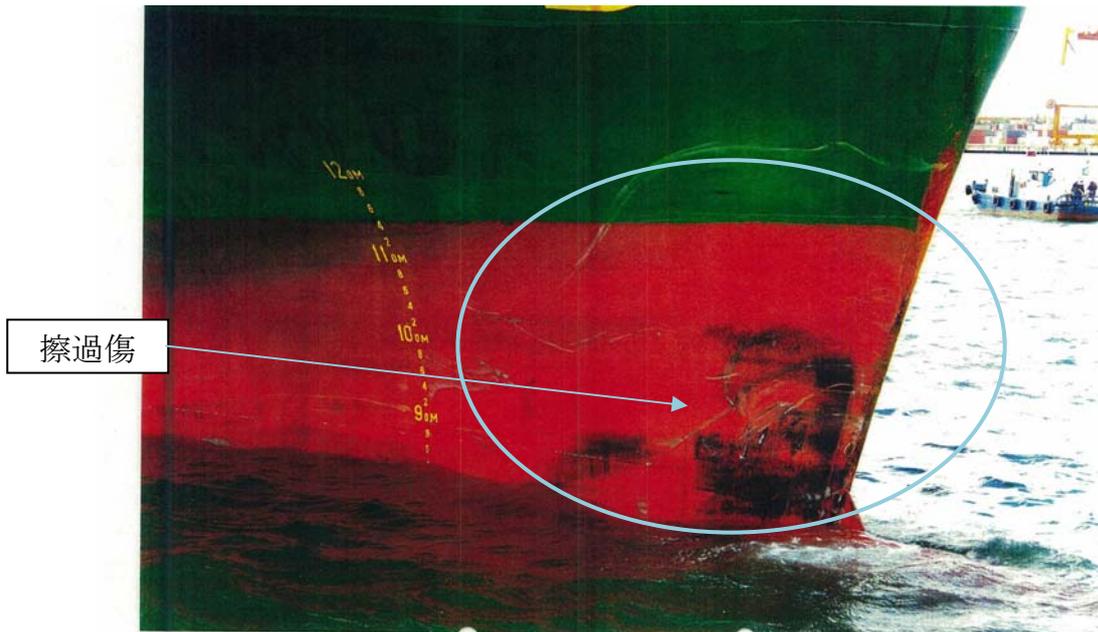
写真1 A船の損傷状況（1）

船首部両舷外板に擦過傷が生じた。

(右舷船首)

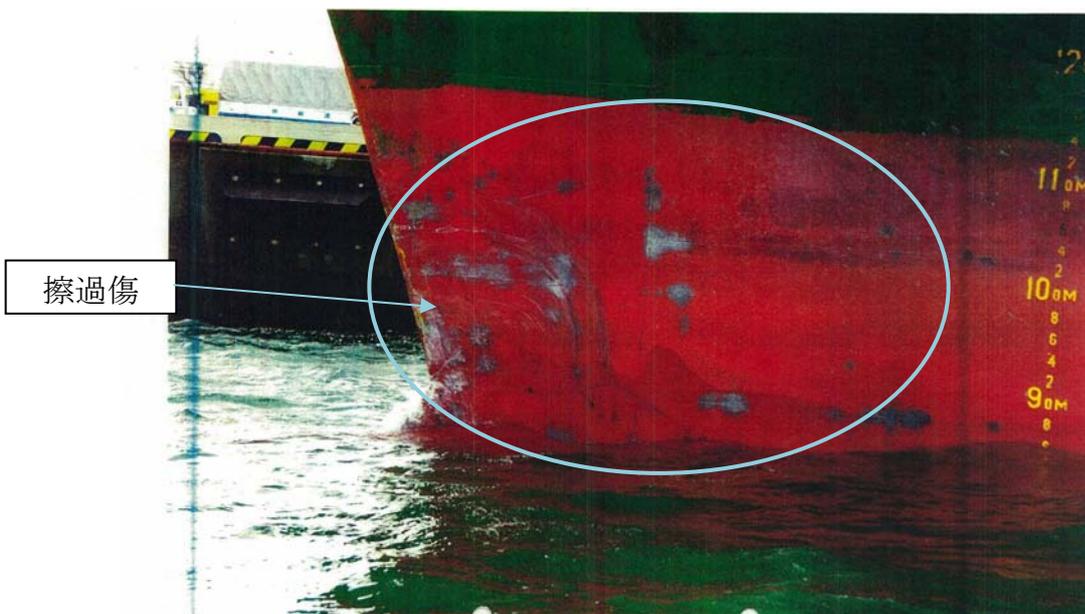
写真2 A船の損傷状況（2）

(左舷船首)

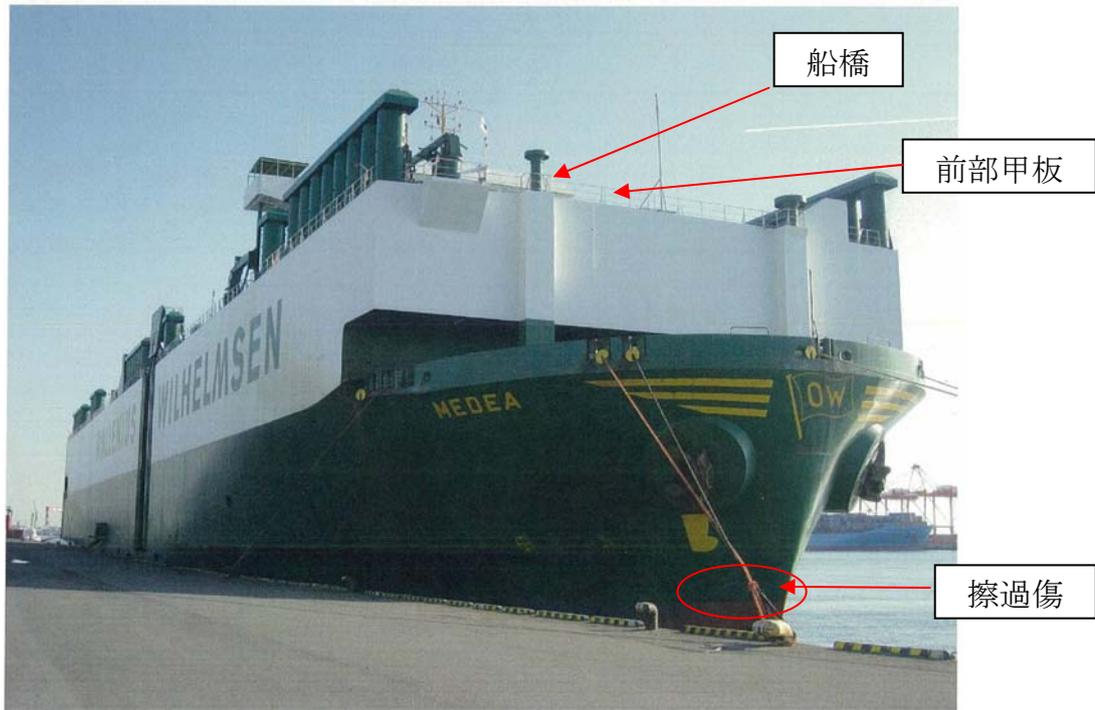
写真3 A船の損傷状況（3）

(船首側から船尾側を見る)

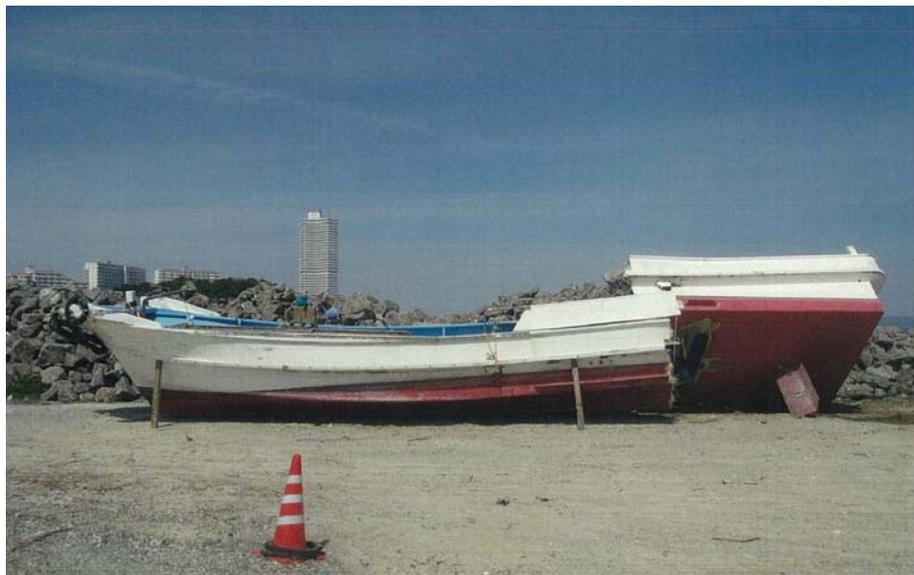
写真4 B船の損傷状況（1）

操舵室付近で船体が折損した。なお、右舷側外板に赤色塗膜が付着していた。

(左舷側から見る)

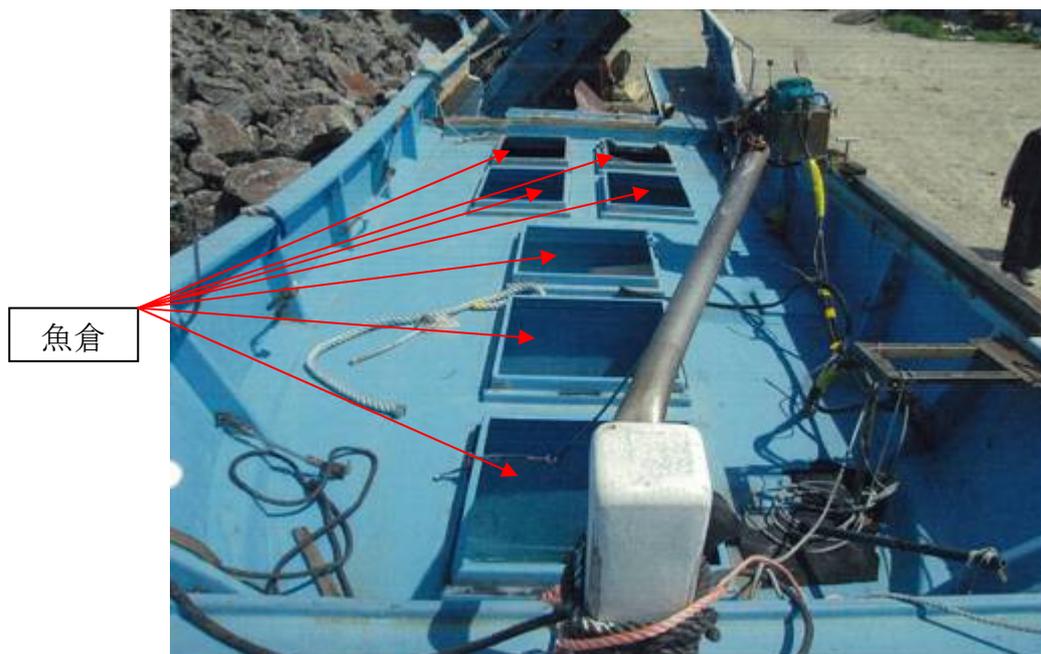
写真5 B船の損傷状況(2)

(船首側から船尾側を見る)

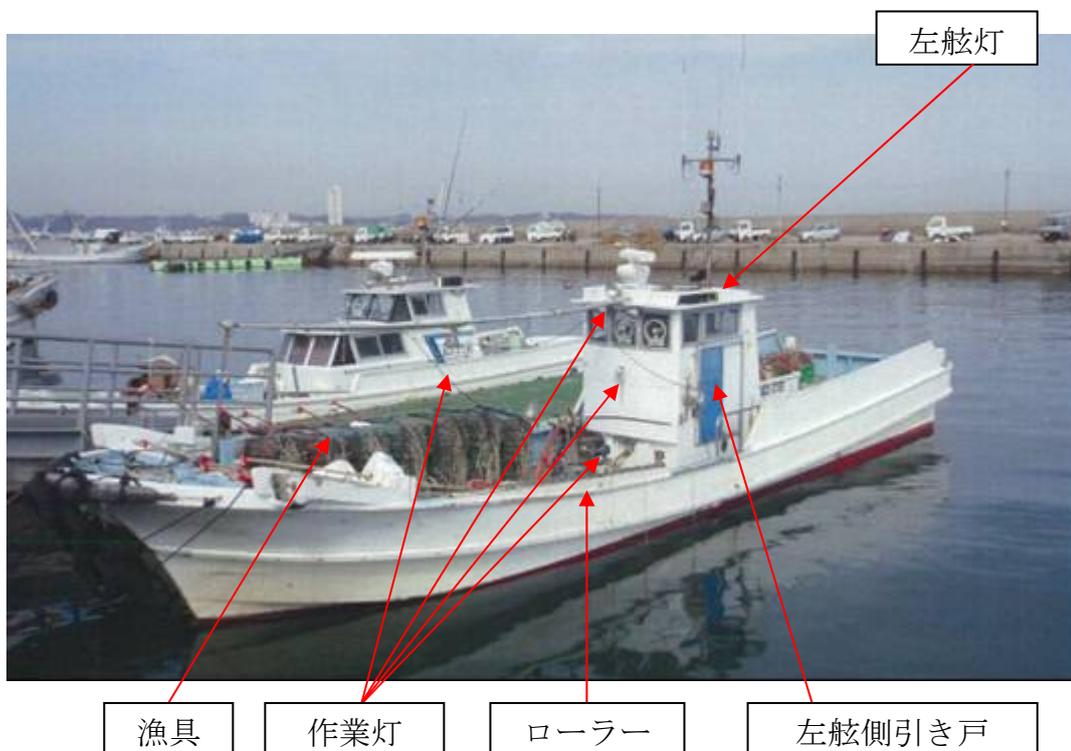
写真6 B船の衝突前の状況

前部甲板に作業灯1個、前部甲板左舷側に設置されたローラー付近に作業灯1個、操舵室前面に作業灯2個及び操舵室後部に作業灯1個が設けられていた。作業灯1個の電力は、40～60Wであった。

本事故当時、作業灯5個は全て点灯していた。

- ② 船長Bは、操業の準備作業を終了したとき、及び航走するために操舵室に入ったとき、周囲の船舶の状況を肉眼で見たが、操舵室前面及び後部並びに前部甲板の作業灯計5個を点灯しており、また、暗順応^{*8}していなかったことから、肉眼で他船を視認することが困難であり、A船に気付かなかった可能性があると考えられる。
- ③ 船長Bは、20時28分ごろ、0.5M西方の第6号灯浮標の北方の漁場へ向けて右転して西進を開始し、A船の前路に向けて航行したのと考えられる。船長Bは、西進中にB船が右舷側に傾斜して転覆し、A船と衝突したことを知ったものと考えられる。
- ④ 船長Bは、B船が漂泊している場所が船舶の輻輳する海域であることを認識し、航走を開始する前、レーダーによる見張りを行っていたらA船に気付き、本事故の発生を回避できた可能性があると考えられ、船長Bが、レーダーによる見張りを行わなかったことは、本事故の発生に関与した可能性があると考えられる。
- ⑤ 乗組員Bは、航行中、操舵室の左舷側引き戸式扉を開けて敷居に座り、左舷側の外を見ていたことから、右舷側から接近するA船の存在に気付かなかったものと考えられる。

- ① 船長は、船舶の輻輳する海域で操業の準備作業をするときには、接近する他船を発見できるよう、レーダーを含むその時の状況に適した全ての手段を用いて見張りを行うこと。
 - ② 夜間、照明の明るい所で作業を行った直後、肉眼で周囲の見張りを行うに当たっては、暗順応していないことから他船の発見は困難であり、また、操舵室前面等の作業灯の明かりは見張りの妨げになることに留意すること。
- (3) 伊勢三河湾水先区水先人会は、所属水先人に対し、船長等に操船状況を知らせ、また、船長等から、接近する他船の動静について、水先人への報告が速やかに、かつ、積極的に行われて情報共有が図られ、安全運航ができるようにBRMの手法を確実に実施するため、BRMの教育及び訓練を行うことを検討すること、及びIMO標準海事通信用語に関する技能の向上に改めて努めることが望ましい。
- (4) 日本水先人会連合会は、5年ごとに行う水先人を対象とした安全研修等において、同水先人に対し、IMO標準海事通信用語に関する技能の向上に改めて努めるよう要請する。

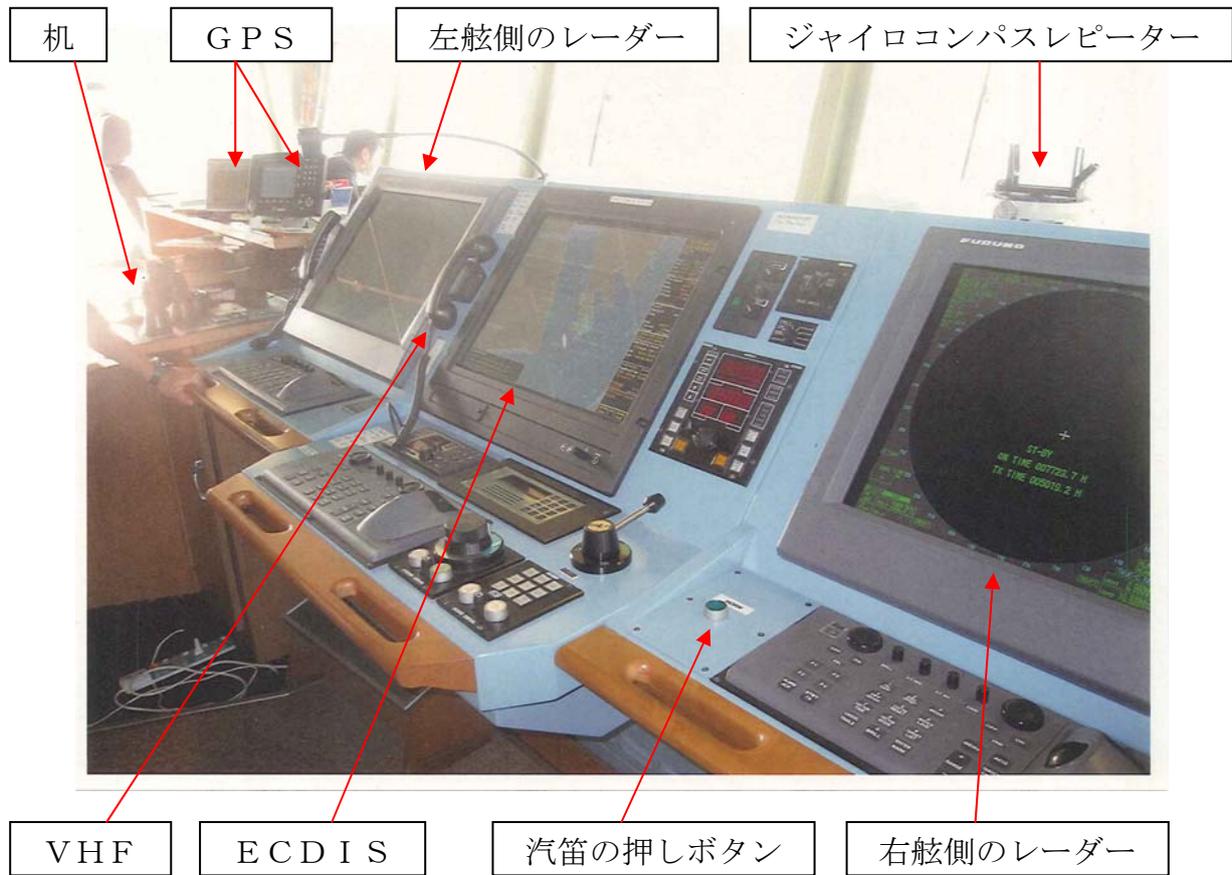
写真7 A船の船橋の状況

前面中央部にジャイロコンパスレピーターが置かれ、その右舷側に汽笛

中央部に右舷側から左舷側にかけて機関遠隔操縦盤、レーダー、E C D I S^{*5}、レーダー、GPS 2台及び机が設置され、右舷側のレーダー操作盤に汽笛の押しボタンが、左舷側のレーダー操作盤にVHFが設けられていた。

汽笛及び昼間信号灯が備えられていたが、船長A、水先人A₁及び三航士Aの口述によれば、水先人A₁がB船と衝突のおそれを感じたとき、船長Aに汽笛を鳴らすように指示したが、船長Aは、暗闇のために汽笛の押しボタンを探し出すことができず、本事故発生時まで使用しなかった。

船長Aは、本事故発生の2日前に乗船し、A船の汽笛の押しボタンの場所を確認していなかったことから、水先人A₁が、B船に注意を喚起するために汽笛の吹鳴を指示したとき、暗闇によって汽笛の押しボタンの場所が分からず、吹鳴できなかつた可能性があると考えられる。
- ⑫ 船長Aは、前記③のとおり、三航士Aから報告されるまでB船の存在を知らなかったことから、適切な見張りを行っていなかったものと考えられるが、適切な見張りを行ってB船への接近状況を把握していれば、水先人A₁からB船に対する注意喚起の汽笛吹鳴の指示を受ける前や前記⑪の指示に即応し、汽笛を吹鳴でき、本事故の発生を回避できた可能性があると考えられ、船長Aが、適切な見張りを行わず、また、水先人A₁からの汽笛吹鳴の指示を実行できなかつたことは、本事故の発生に関与した可能性があると考えられる。
- ⑬ 水先人A₁は、20時30分ごろB船の灯火がA船の前部甲板に隠れて見えなくなったので、船尾楼甲板の作業灯を点灯し、左舷ウイングに出てB船を探したが視認できなかつたことから、B船と衝突したことを知り、船長Aは、水先人A₁から漁船と衝突したことを聞き、A船とB船が衝突したことを知ったものと考えられる。

- ① 船長は、緊急時、直ちに汽笛を吹鳴することができるよう、乗船時に汽笛の場所を確認すること。
- ② 船長は、水先人が水先を行っているとき、水先人との間で他船の情報を共有できるようにBRMの手法を積極的に活用すること。
