## 船舶事故調査報告書

事故種類	衝突（岸壁）
発生日時	平成24年1月23日 08時54分ごろ
発生場所	京都府舞鶴市舞鶴港第1区の第4ふ頭岸壁北東端 舞鶴港喜多防波堤灯台から真方位184°350m付近 (概位 北緯35°27.2′ 東経135°19.0′)
事故調査の経過	平成24年1月30日、本事故の調査を担当する主管調査官（神戸事務所）ほか1人の地方事故調査官を指名した。 原因関係者から意見聴取を行った。
事実情報 船種船名、総トン数 船舶番号、船舶所有者等 L×B×D、船質 機関、出力、進水等	貨物船 <sup>リバディア</sup> LIVADIA（ロシア連邦国籍）、4,983トン 8401248（IMO番号）、HALEWOOD SHIPPING INC. 106.29m×16.00m×10.50m、鋼 ディーゼル機関、3,310kW、1984年
乗組員等に関する情報	船長 男性 52歳 船長免状（ロシア連邦発給） 免許年月日 2005年6月8日 交付年月日 2010年1月19日 (2014年12月10日まで有効)
死傷者等	なし
損傷	本船 船首部に破口を伴う凹損 舞鶴港第4ふ頭岸壁 岸壁北東端部に損傷
事故の経過	本船は、船長ほか17人が乗り組み、パルプなどを満載してロシア連邦ウラジオストックを出港し、舞鶴港に向かった。 船長は、平成24年1月23日06時00分ごろ昇橋したのち、舞鶴港沖において乗組員を入港配置に就け、自らが操船を指揮し、一等航海士を手動操舵及び可変ピッチプロペラの翼角操作に当たらせ、舞鶴港第1区の第4ふ頭岸壁（以下「本件岸壁」という。）に向けて南南西進した。 本船は、徐々に減速し、08時47分ごろ、舞鶴港喜多ふ頭の東方において、対地針路約204°（真方位、以下同じ。）及び対地速力約4.8ノット（kn）で本件岸壁のほぼ中央部に向首して航行した。 本船は、08時51分ごろから徐々に右転しながら本件岸壁に接近し、08時53分ごろには、対地針路222°となり、対地速力約3.8knで航行した。 船長は、08時53分ごろ、本件岸壁の北方で左舵約30°を取り、左回頭しながら本件岸壁に進入しようとしたが、十分に左回頭することができずに本件岸壁の北東端に向けて接近したので、後進をかけて行きあしを止めようとしたが、08時54分ごろ船首部前端が本件岸壁の北東端に衝

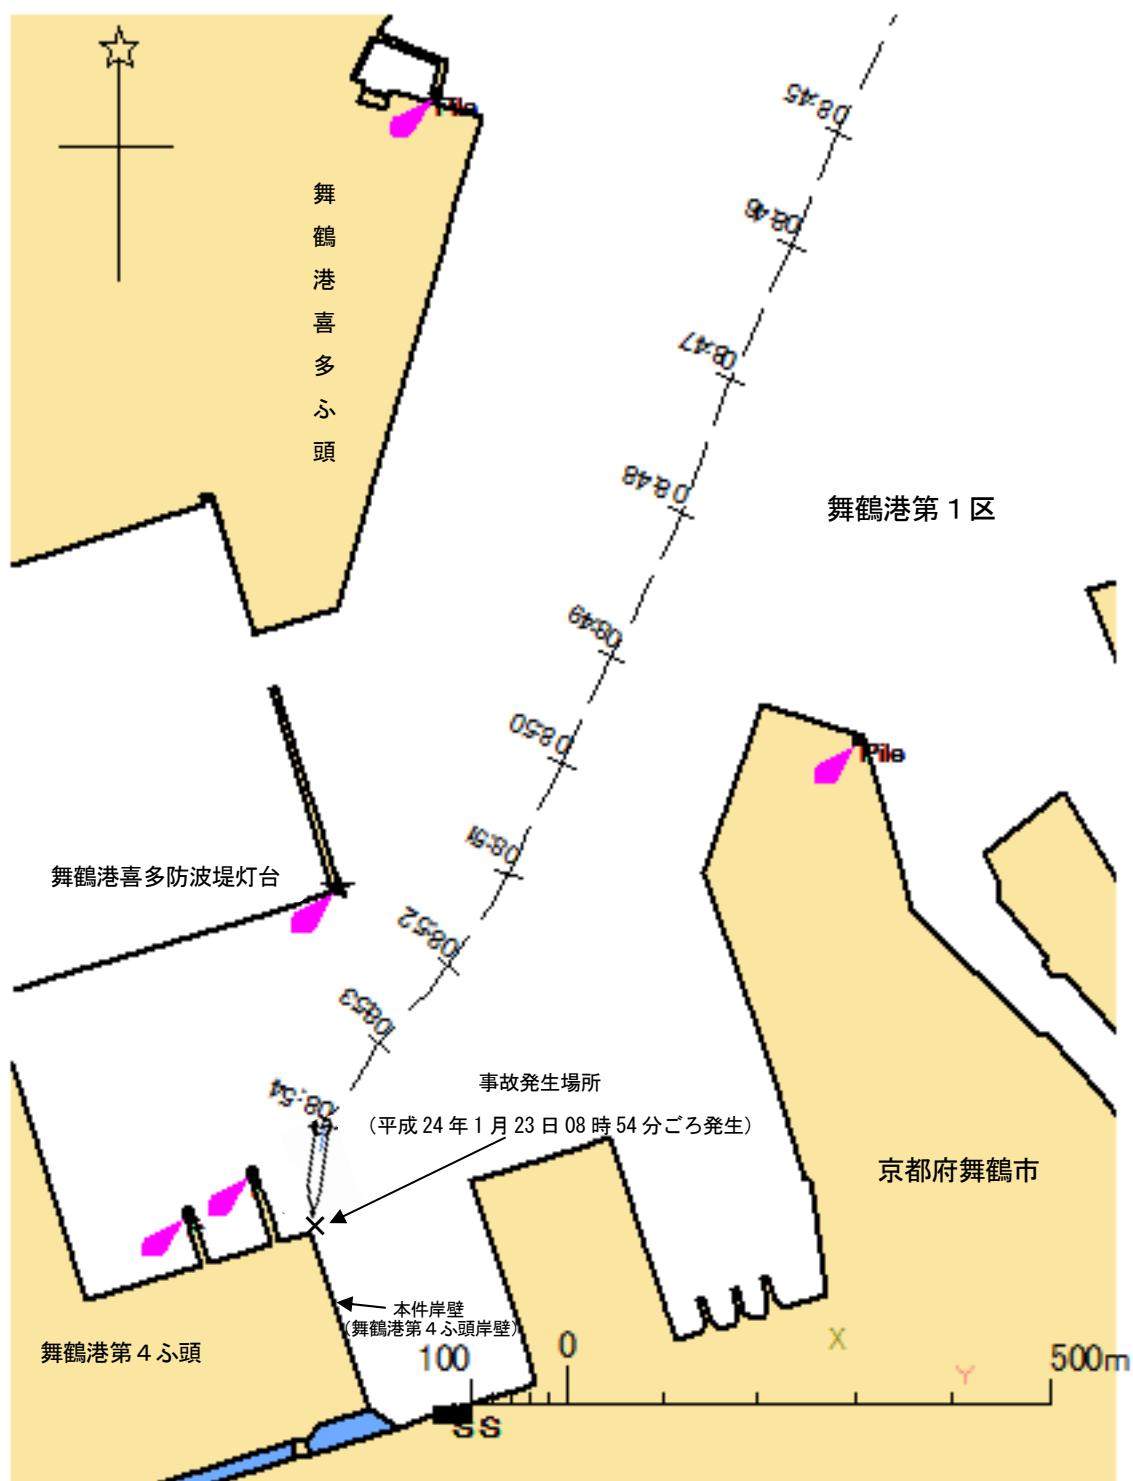
付図1 A I S記録による航跡

突した。 (付図1 AIS記録による航跡、付表1 AIS記録(抜粋) 参照)	
気象・海象	気象：天気 雨、風 なし、視程 約3海里 海象：海上 平穏	
その他の事項	<p>本船の喫水は、船首約7.4m、船尾約7.8mであった。また、本件岸壁付近は、水深約10mに掘り下げられていた。</p> <p>船長は、1981年に初めて海上勤務に就き、貨物船、タンカー、コンテナ船などに乗船したのち、2005年に船長免状を取得して船長職に就き、2010年7月に本船の船長として乗船した。</p> <p>本船は、極東ロシアの各港で積荷し、日本、中華人民共和国、大韓民国などで揚荷していたが、舞鶴港への入港は初めてであった。</p> <p>本船は、水先人の要請及び操船補助のタグボートの手配を行っていなかった。</p>	
分析	乗組員等の関与 船体・機関等の関与 気象・海象の関与 判明した事項の解析	あり あり なし <p>本船は、舞鶴港第1区の本件岸壁に右舷着けの着岸作業中、船長が、左舵約30°を取って左回頭しながら、本件岸壁に進入しようとしたものの、左回頭が適切にできなかったことから、本件岸壁の北東端に向けて接近し、本件岸壁に衝突したものと考えられる。</p> <p>本船は、満載状態であったことから、旋回性能が低下していた可能性があると考えられる。</p> <p>AIS記録から、本事故発生時の本船の対地針路は、205°であり、対地速力は、約3.1knであったものと考えられる。</p>
原因	<p>本事故は、本船が、舞鶴港第1区の本件岸壁に右舷着けの着岸作業中、船長が、左舵約30°を取って左回頭しながら、本件岸壁に進入しようとしたものの、左回頭が適切にできなかったため、本件岸壁の北東端に向けて接近し、本件岸壁に衝突したことにより発生したものと考えられる。</p>	
参考	<p>今後の同種事故等の再発防止及び被害の軽減に役立つ事項として、次のことが考えられる。</p> <ul style="list-style-type: none"> <li>・満載状態での運動性能を考慮して操船を行うこと。</li> <li>・岸壁との衝突の危険が生じた場合には、直ちに行きあしを止めること。</li> <li>・初めての港に入港する場合には、できる限り水先人を乗船させ、操船補助のタグボートを配置しておくことが望ましい。</li> </ul>
