## 船舶事故調査報告書

平成24年8月23日  
 運輸安全委員会（海事専門部会）議決  
 委員 横山 鐵 男（部会長）  
 委員 庄 司 邦 昭  
 委員 根 本 美 奈

事故種類	乗組員死亡
発生日時	平成23年9月1日 14時10分ごろ
発生場所	広島県大崎上島町大西港北西方沖 大西港一文字防波堤南灯台から真方位316° 1,700m付近 （概位 北緯34° 15.7′ 東経132° 51.7′）
事故調査の経過	平成23年9月2日、本事故の調査を担当する主管調査官（広島事務所）ほか1人の地方事故調査官を指名した。 原因関係者から意見聴取を行った。
事実情報 船種船名、総トン数 船舶番号、船舶所有者等 L×B×D、船質 機関、出力、進水等	A 押船 すびな-3、146トン 136818、富士海運株式会社及び独立行政法人鉄道建設・運輸施設整備支援機構 27.00m×17.70m×6.91m、鋼 ディーゼル機関2基、2,648kW（合計）、平成13年4月 B バージ すびな-3、2,220トン なし、富士海運株式会社及び独立行政法人鉄道建設・運輸施設整備支援機構 87.80m×20.60m×5.30m、鋼 機関なし、平成13年5月21日（鑑定年月日）
乗組員等に関する情報	船長 男性 58歳 三級海技士（航海） 免許年月日 平成13年3月7日 免状交付年月日 平成23年2月24日 免状有効期間満了日 平成28年3月6日 一等航海士 男性 33歳 五級海技士（航海） 免許年月日 平成17年3月17日 免状交付年月日 平成22年3月10日 免状有効期間満了日 平成27年3月16日 一等機関士 男性 22歳 三級海技士（機関） 免許年月日 平成21年3月17日 免状交付年月日 平成21年3月17日 免状有効期間満了日 平成26年3月16日
死傷者等	死亡 1人（一等機関士）
損傷	なし
事故の経過	A船は、船長、一等航海士（以下「一航士」という。）及び一等機関士

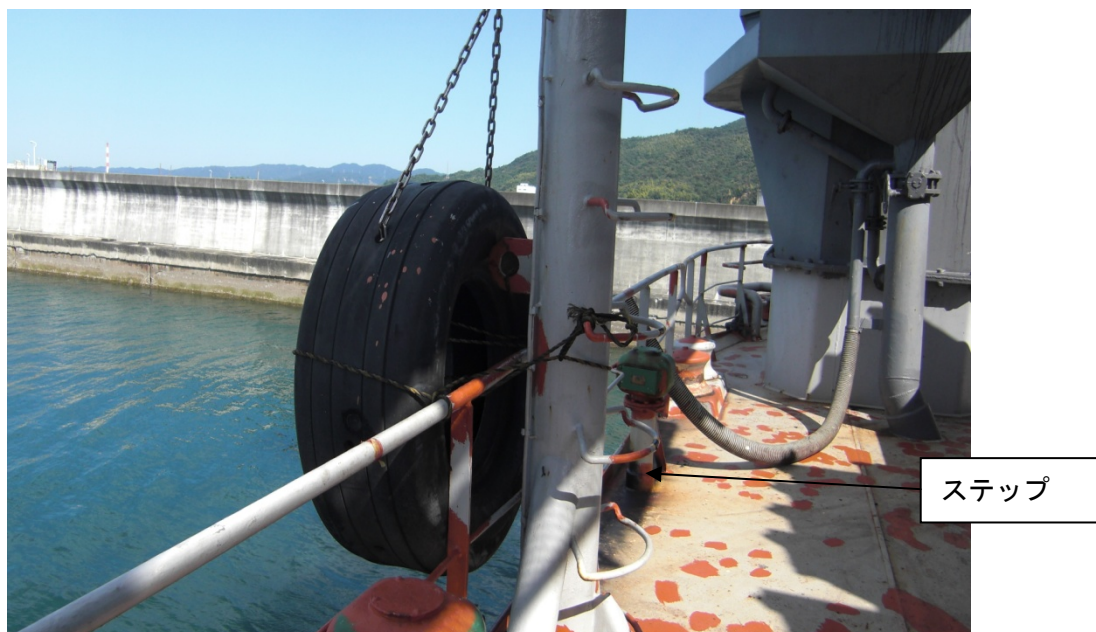
写真3 ポストのステップ

<p>⑥ ポストには、足場となるステップが溶接されていた。</p> <p>⑦ タイヤは、飛行機用特殊ゴム製の古タイヤであり、外径約1.1m、幅約0.5m、重さ約200kgであった。</p> <p>⑧ タイヤは、左舷船首と左舷船尾に各1個装備されていた。</p> <p>一機士関係</p> <p>① 会社支給の作業服、ヘルメット及び軍手を着用し、安全靴を履いていた。</p> <p>② 作業用救命衣及び安全ベルトは、使用していなかった。</p> <p>③ 本船には、本事故の約1か月前に乗船していた。</p>	
分析	<p>乗組員等の関与</p> <p>船体・機関等の関与</p> <p>気象・海象の関与</p> <p>判明した事項の解析</p>	<p>不明</p> <p>なし</p> <p>なし</p> <p>一機士の死因は、溺水であった。</p> <p>本船は大西港北西方沖を航行中、一機士が、左舷船首の舷外に吊り下げられていたタイヤを格納する作業を行っていた際、落水したものと考えられる。</p> <p>一機士は、単独でタイヤを格納しようとしてウインチでワイヤを巻き上げていたところ、ポスト上端の滑車にワイヤがかみ込み、ワイヤを緩め、タイヤに乗って揺り動かしていた際、落水した可能性があると考えられるが、目撃者がいないことから、タイヤの格納作業を単独で行っていた理由及び落水した状況を明らかにすることはできなかった。</p> <p>一機士は、落水して溺水したものと考えられるが、溺水に至った状況を明らかにすることはできなかった。</p>
原因	<p>本事故は、本船が大西港北西方沖を航行中、一機士が、左舷船首の舷外に吊り下げられたタイヤを格納する作業を行っていた際、落水したことにより発生したものと考えられる。</p>	
参考	<p>船舶所有者及び乗組員は、本事故後、船内の作業用救命衣を常に着用しても作業に支障のないような「軽く」「薄い」「自動膨張式」の製品に交換したのち、次のような安全管理マニュアルを作成し、乗組員に周知徹底するとともに、注意銘板をウインチのリモコンボックス横に取り付けた。</p> <ul style="list-style-type: none"> <li>・甲板上では、作業用救命衣を着用し、安全ベルト及び船内通信用無線機を必ず携帯すること。</li> <li>・高さ2m以上の高所作業では、必ず安全ベルトを使用すること。</li> <li>・入出港の前には、作業前の安全ミーティングを必ず行うこと。</li> <li>・保護具や安全装備の装着チェックを必ず行うこと。</li> <li>・タイヤの格納は2人以上で行うこと。</li> </ul> <p>今後の同種事故等の再発防止及び被害の軽減に役立つ事項として、次のことが考えられる。</p> <ul style="list-style-type: none"> <li>・甲板上で作業する場合は、作業用救命衣を着用すること。</li> <li>・高所で足場の不安定な作業を行う場合は、安全ベルトを使用するこ</li> </ul>
