船舶事故調査報告書

平成24年8月23日
 運輸安全委員会（海事専門部会）議決
 委員 横山 鐵 男（部会長）
 委員 庄 司 邦 昭
 委員 根 本 美 奈

事故種類	乗組員死亡
発生日時	不明（平成23年9月19日 18時30分ごろ～23時30分ごろの間）
発生場所	不明（香川県高松市女木島付近～高松市高松漁港の間）
事故調査の経過	平成23年10月5日、本事故の調査を担当する主管調査官（広島事務所）ほか1人の地方事故調査官を指名した。 原因関係者としての船長からの意見聴取は、本人が本事故で死亡したため行わなかった。
事実情報 船種船名、総トン数 船舶番号、船舶所有者等 L×B×D、船質 機関、出力、進水等	漁船 ^{よしえ} 義恵丸、4.9トン KA3-16948（漁船登録番号）、個人所有 11.30m（Lr）×3.48m×0.97m、FRP ディーゼル機関、48kW（動力漁船登録票による）、昭和49年3月10日
乗組員等に関する情報	船長 男性 70歳 一級小型船舶操縦士・特殊小型船舶操縦士・特定 免許登録日 昭和50年12月1日 免許証交付日 平成21年8月3日 （平成27年7月12日まで有効）
死傷者等	死亡 1人（船長）
損傷	正船首部の圧壊及び破口
事故の経過	本船は、船長が1人で乗り組み、女木島付近の漁場で底引き網漁を行っていたが、平成23年9月19日18時30分ごろ、船長の家族は、船長から、天候も悪化してきたし、翌20日からは警戒船としての業務も控えているので帰港するという連絡を携帯電話で受けたが、帰港予定の19時を過ぎても船長が帰宅しないので、23時30分ごろ船長に携帯電話を掛けたが応答がなく、その後も船長からは何の連絡もなかった。 心配になった家族は、翌20日04時30分ごろ、僚船の船長に事態を告げ、捜索を依頼した。 僚船の船長は、自船を用意して高松漁港を出港し、同漁港の防波堤を過ぎて左舷方の護岸に敷設された消波ブロックに目を移した20日04時46分ごろ、高松市高松港8号防波堤灯台から真方位271°300m付近において、無人で船首が同ブロックと直角に衝突している本船を発見した。 僚船の船長は、消波ブロックのために本船に接近することができず、友人に電話して陸上から本船に移乗するよう依頼し、機関を停止してもらったのち、本船をえい航して高松漁港に帰港した。 本船は、機関を半速力とし、クラッチが前進の状態であったことが分か

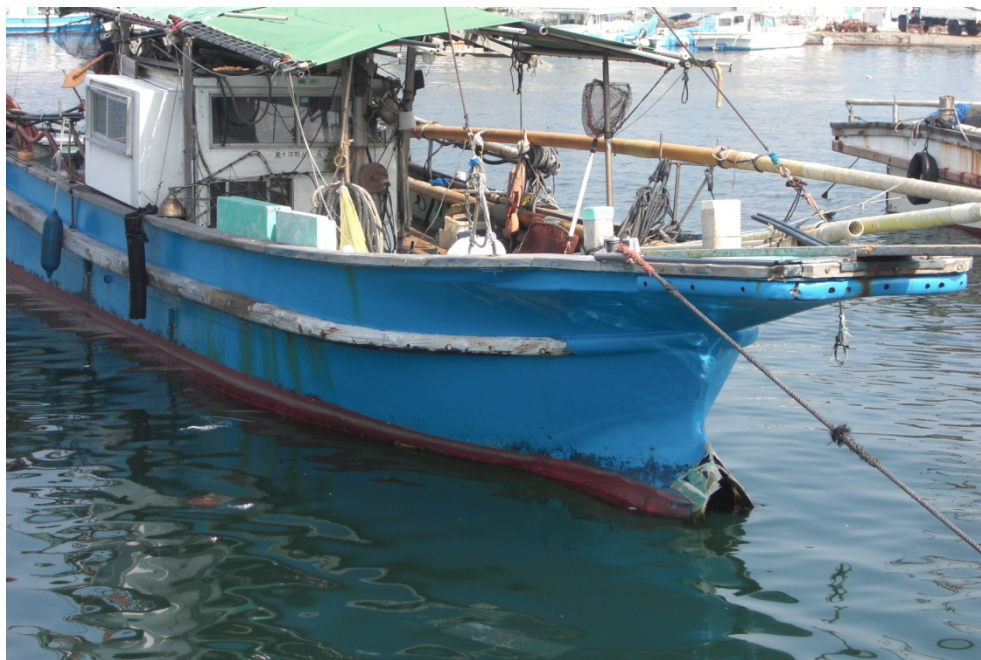
<p>った。</p> <p>行方不明となっていた船長は、本船が発見された約4時間後の20日08時40分ごろ、巡視艇や漁業協同組合所属の漁船が搜索していたところ、消波ブロックの北方約50m沖の高松港8号防波堤灯台から真方位285°300m付近で漂流しているところを発見された。</p> <p>船長は、身体に打撲痕はなかったが、肺に多少の海水が残っていたので、溺死と検案された。</p> <p>(写真1 損傷した本船、写真2 衝突した消波ブロック 参照)</p>								
気象・海象	<p>高松市には、台風第15号の接近で、9月20日の04時07分に大雨注意報が、17時26分に大雨・洪水警報が、21時55分に暴風・波浪警報が、それぞれ発表されていた。</p> <p>9月19日の各時刻の気象は、次のような状況であった。</p> <p>18時00分 天気 雨、風向 東、風力 2、視程 7km</p> <p>23時00分 天気 雨、風向 東北東、風力 2</p>								
その他の事項	<p>船長は、通常、操業中は救命胴衣を着用していたものの、発見されたときは救命胴衣を着用していなかった。</p> <p>救命胴衣は、操舵室囲壁の外側に掛けられていた。</p> <p>船長は、発見されたとき長靴と帽子を身に付けていなかった。</p> <p>本船は、燃料油タンクには燃料油が4分の3残っていた。</p> <p>船長は、健康であった。</p>								
分析

写真1 損傷した本船

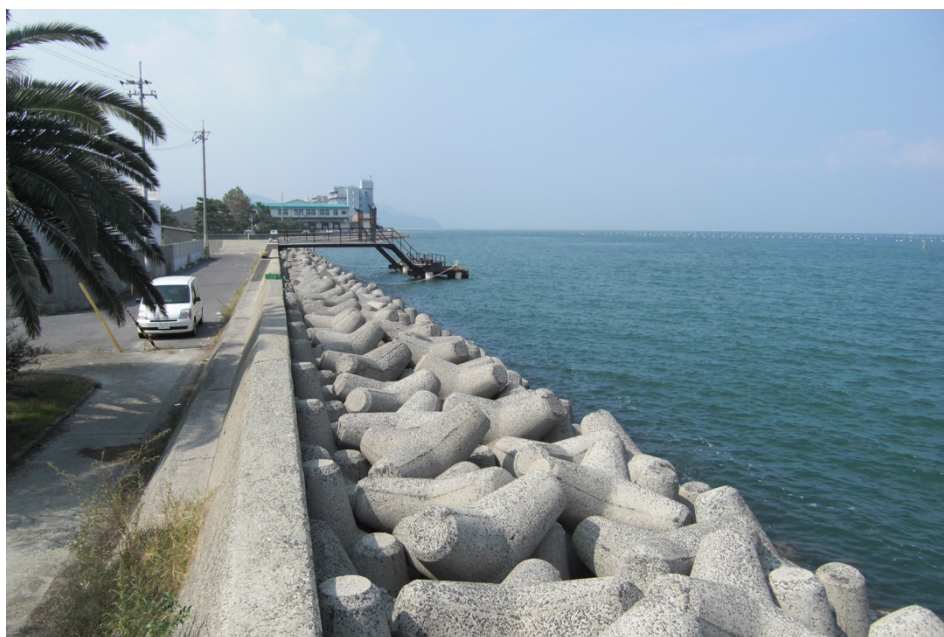
写真2 衝突した消波ブロック
