船舶事故調査の経過報告について

平成24年5月25日
国土交通省 運輸安全委員会

貨物船 SCSC WEALTH 作業員死亡事故に係る船舶事故調査について（経過報告）

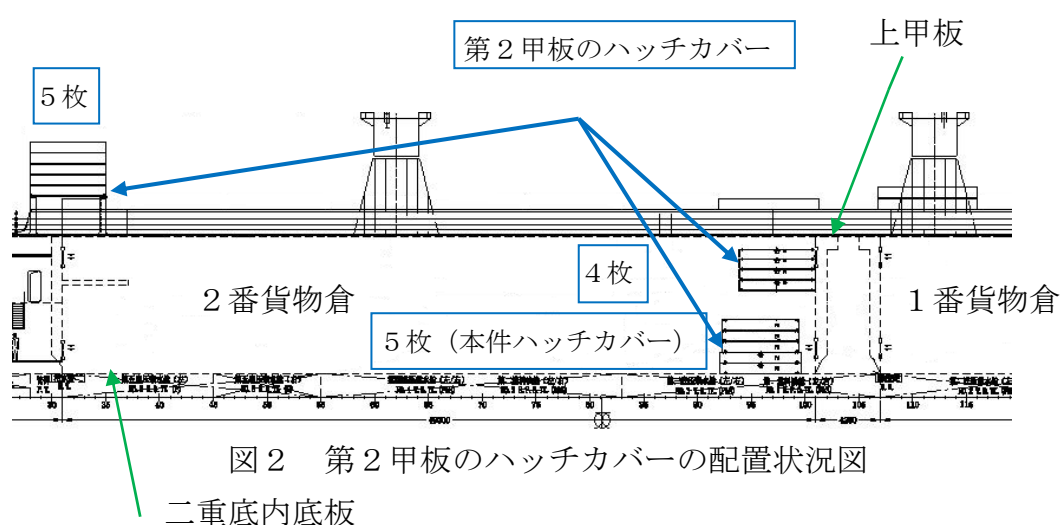
荷役開始前、第2甲板のハッチカバーは、取り外されて船橋甲板室前の上甲板に5枚、2番貨物倉船首側の第2甲板に4枚、二重底内底板に5枚（本件ハッチカバー）を積み重ねた状態になっていた。

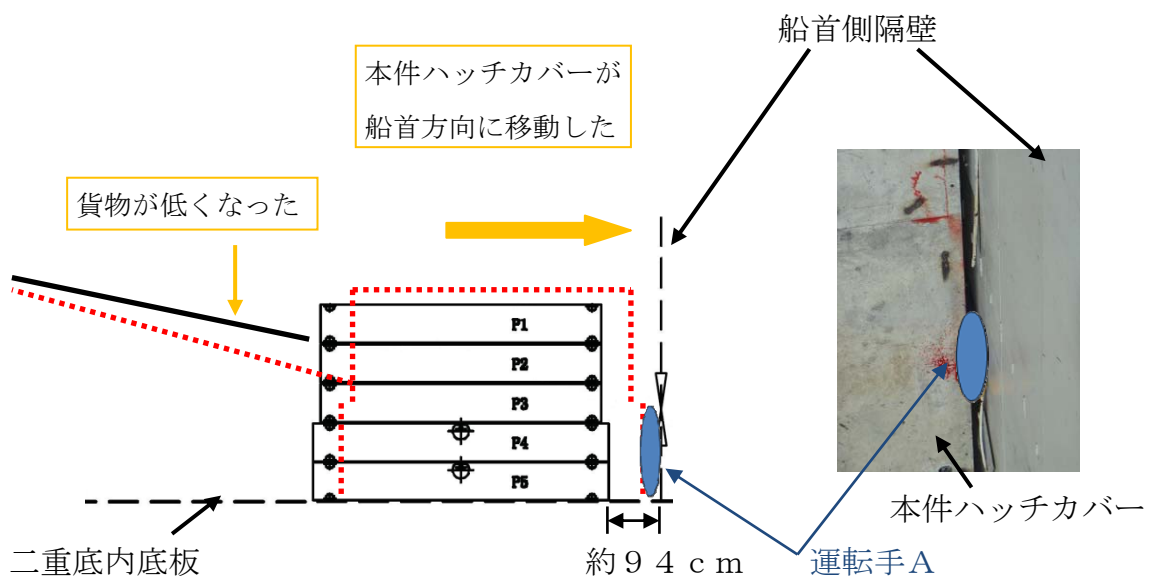
図4 2番貨物倉の船首側側面図

- (3) 翌10日の積荷役は、08時20分ごろ開始された。14時00分ごろ、運転手Cは、運転手Aが1番貨物倉左舷側上甲板の通路を後方に向かって歩いているのを見た。その後、運転手Aを見た者はいなかった。
- (4) 14時20分ごろ、2番貨物倉でブルドーザーの操作をしていた運転手Bは、船首側で大きな音がしたのを聞き、本件ハッチカバーの船尾側の貨物が低くなっていることに気付き、本件ハッチカバーが船首方向に動いたと思った。
 運転手Bは、荷役の終了が近いので、上甲板にいた運転手Cに交替の必要がないと言い、運転手Aにもこのことを伝えるように言った。
- (5) 14時30分ごろ、こぼれた貨物の清掃などに当たる作業員が、2番貨物倉船首側の昇降口から降りて貨物倉をのぞき込んだところ、本件ハッチカバーと船首側隔壁との間に挟まれた運転手Aを発見した。

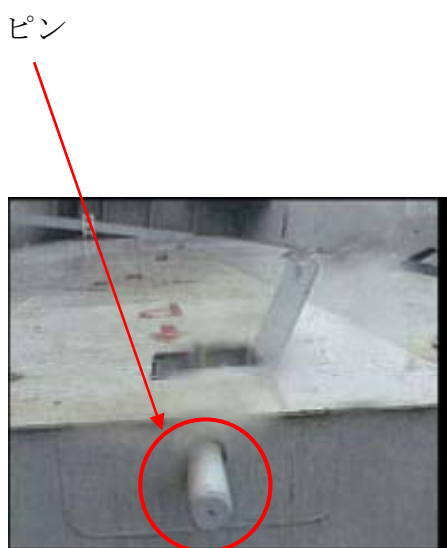
本件ハッチカバーは、本事故当時、ピンは貨物倉の側壁の穴に差し込まれておらず、下の2枚のハッチカバーは固定されていなかったものと考えられる。

貨物倉の側壁に設けられたピンを差し込むための穴

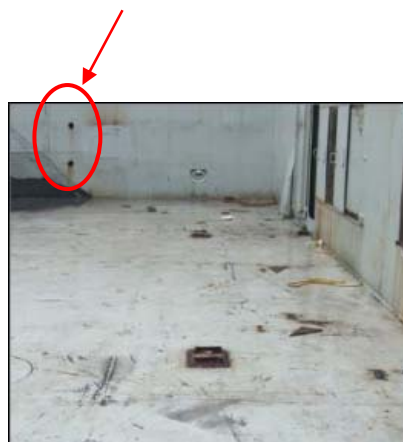
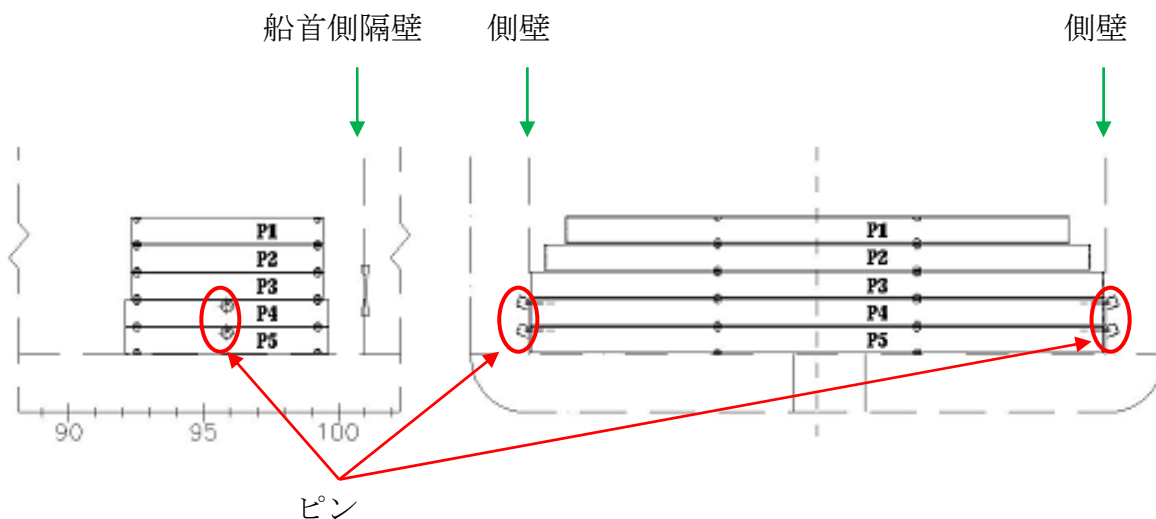
図5 2番貨物倉の船首側側面図

本件ハッチカバーのうち、下の2枚のハッチカバー（P4、P5）は、両側面の中央にあるピンを伸ばし、貨物倉の側壁の穴に差し込んで固定する装置を備えていた。
