船舶事故調査報告書

平成24年12月13日
 運輸安全委員会（海事専門部会）議決
 委員 横山 鐵男（部会長）
 委員 庄司 邦昭
 委員 根本 美奈

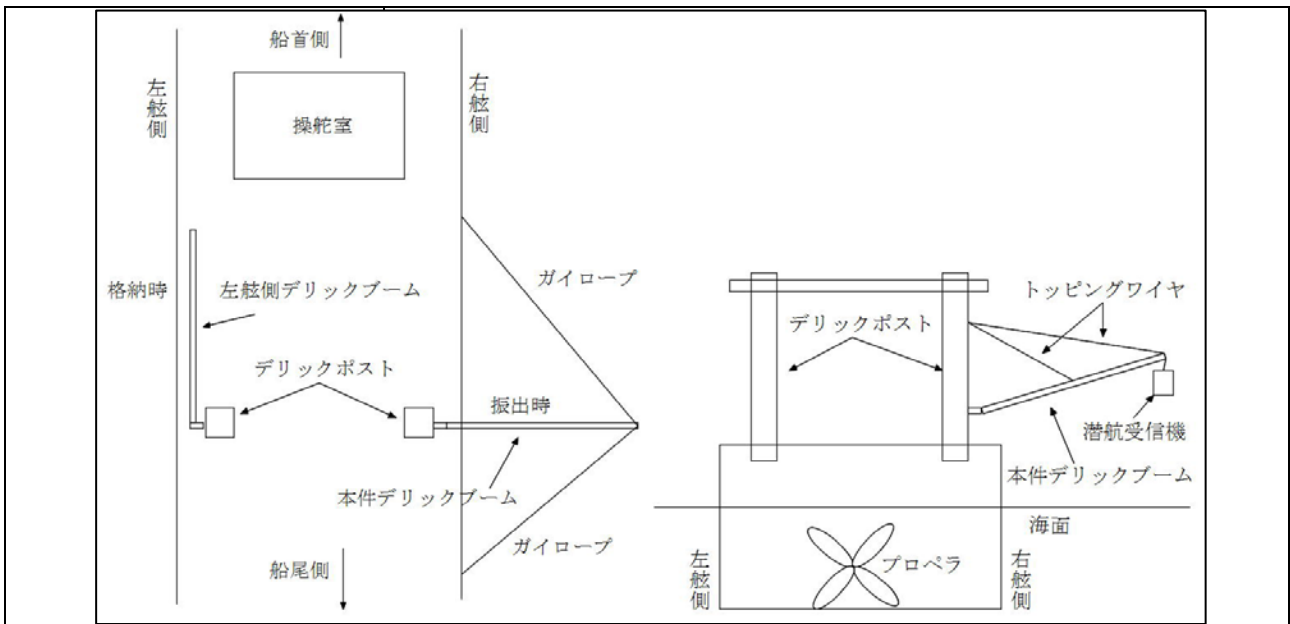
<p>が設置されている右舷デリックポスト付近に行き、潜航受信機の回収作業を行おうとしてハンドレール付近にいたところ、04時25分ごろ本件デリックブームが落下して甲板員Aの右側後頭部を直撃した。</p> <p>甲板員Aの負傷の連絡を受けた船長は、船舶所有者に報告し、船舶所有者から海上保安庁に救助を要請した。</p> <p>本船は、海上保安庁の指示に従ってアメリカ合衆国領ミッドウェー島に入り、甲板員Aは、ミッドウェー島からアメリカ合衆国ハワイ州ホノルルの病院に搬送されて応急処置が施され、その後、日本の病院に移り、顔面瘀痕拘縮及び頬骨変形治癒骨折と診断された。</p>
<p>気象・海象</p>	<p>気象：天気 曇り、風向 南東、風力 5～6、視界 良好</p> <p>海象：波高約2mのうねり</p>
<p>その他の事項</p>	<p>本船は、船首部に操舵室を設け、その後方の甲板上にトロールウインチを置き、船体中央の両舷の甲板にデリックポストが、デリックポスト取付台から約2mの高さのところに支点を置くネットレコーダー用デリックブームがそれぞれ取り付けられていた。</p> <p>本件デリックブームは、全長約12.7mで、支点部分から約11.5mのところまでは1辺が約13cm四方の四角柱となっており、その先は直径約13.5cmの円柱であり、四角柱に円柱が溶接されていた。</p> <p>本件デリックブームは、航海中、船首側に向けて格納されているが、漁場到着後は船体とほぼ直角になるよう振り出され、本件デリックブーム先端から船首側及び船尾側にワイヤ（以下「ガイロープ」という。）が取られて船首尾方向が固定され、また、本件デリックブームの先端及び中央部からデリックポスト上部にもワイヤ（以下「トッピングワイヤ」という。）が取られて上下の角度が固定されており、それらのワイヤは手動ウインチによって巻き取られるようになっていた。</p> <p>潜航受信機は、ケーブルでつながれ、本件デリックブーム先端から海中に巻き出されるようになっており、ケーブルの巻出し及び巻取りは、デリックポスト船尾側に取り付けられた電動ウインチによって行われるようになっていた。</p> <p>本件デリックブームは、本事故発生当時、先端から約85cmのところ折損し、折損した部分は潜航受信機と共に海中に落下していたが、中央部からデリックポストにトッピングワイヤが取られていたため、上下の角度を保っていたものの、船首尾方向に振れていた。</p> <p>本船は、本事故後、本件デリックブームの折損部分を点検した結果、デリックブームの円柱部分は空洞になっており、折損部分は錆びて薄くなっていた。また、本件デリックブームの中央部からデリックポスト上部に取り付けられていたトッピングワイヤを巻き取る手動ウインチに巻かれていたワイヤは、乱れた状態になっていた。</p>

<p>分析</p> <p>乗組員等の関与 船体・機関等の関与 気象・海象の関与 判明した事項の解析</p>	<p>なし あり なし</p> <p>本船は、犬吠埼東方沖の天皇海山付近において、海中に落下した潜航受信機及び本件デリックブーム先端部の回収作業中、本件デリックブームが船首尾方向に振れたことから、本件デリックブームの中央部からデリックポスト上部に取っていたトッピングワイヤが緩んで本件デリックブームが落下し、付近で作業中の甲板員Aの右側後頭部に当たり、甲板員Aが頭部を負傷したものと考えられる。</p> <p>本件デリックブームは、経年使用による腐食により、先端部付近で折損し、潜航受信機と共に海中に落下したものと考えられる。</p>
<p>原因</p>	<p>本事故は、本船が、犬吠埼東方沖の天皇海山付近において、海中に落下した潜航受信機及び本件デリックブーム先端部の回収作業中、本件デリックブームが船首尾方向に振れたため、本件デリックブームの中央部からデリックポスト上部に取っていたトッピングワイヤが緩んで本件デリックブームが落下し、付近で作業中の甲板員Aの右側後頭部に当たったことにより発生したものと考えられる。</p>
<p>参考</p>	<p>船舶所有者は、本事故後、次の対策を講じた。</p> <ul style="list-style-type: none"> ・ 本件デリックブームを新替えした。 ・ デリックブームのガイロープは、デリックブーム先端部からだけではあったが、中央部からも船首尾方向に取るようにした。
