船舶事故調査報告書

船種船名 モーターボート 建友
船舶番号 293-15210福岡
総トン数 5トン未満（長さ6.80m）

事故種類 爆発
発生日時 平成23年5月2日 10時10分ごろ
発生場所 福岡県大牟田市大牟田川の船だまり
大牟田市所在の大牟田港灯台から真方位084° 1,850m付近
(概位 北緯33° 02.3' 東経130° 26.3')

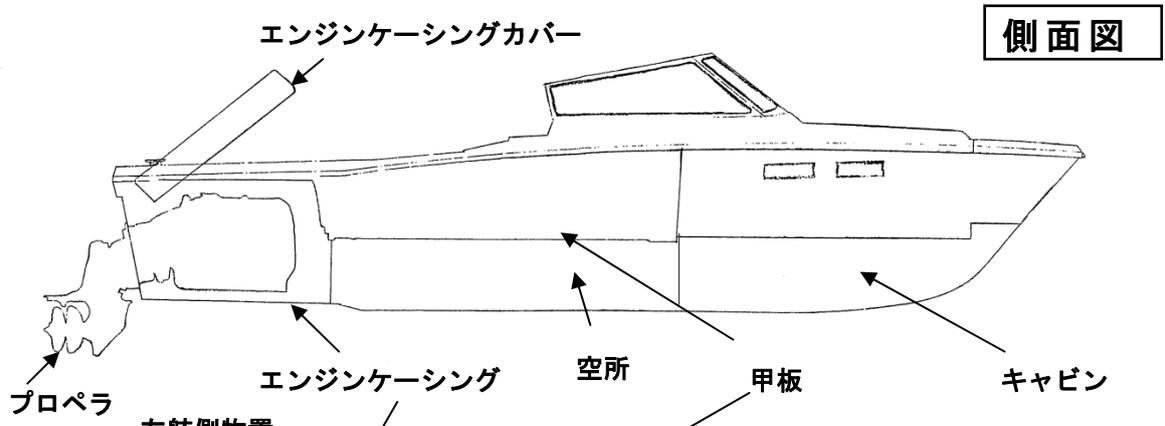
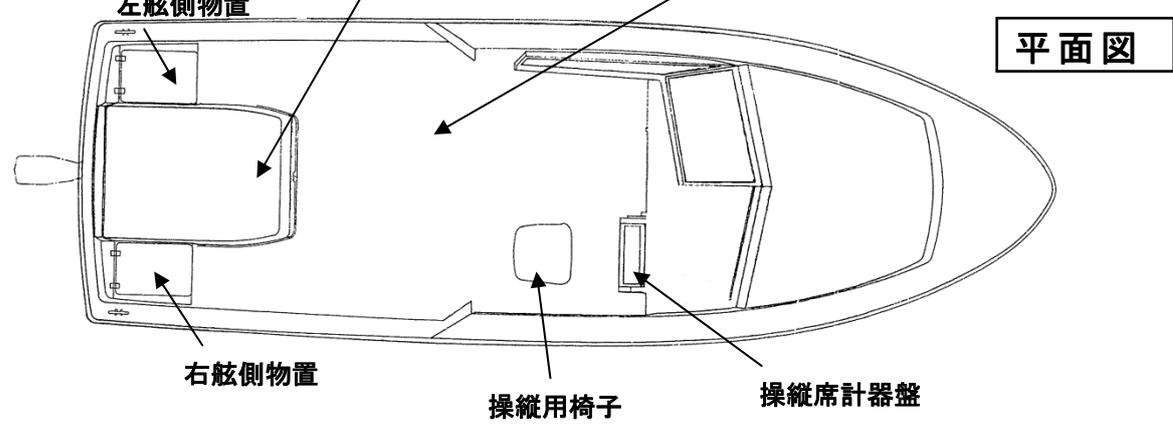
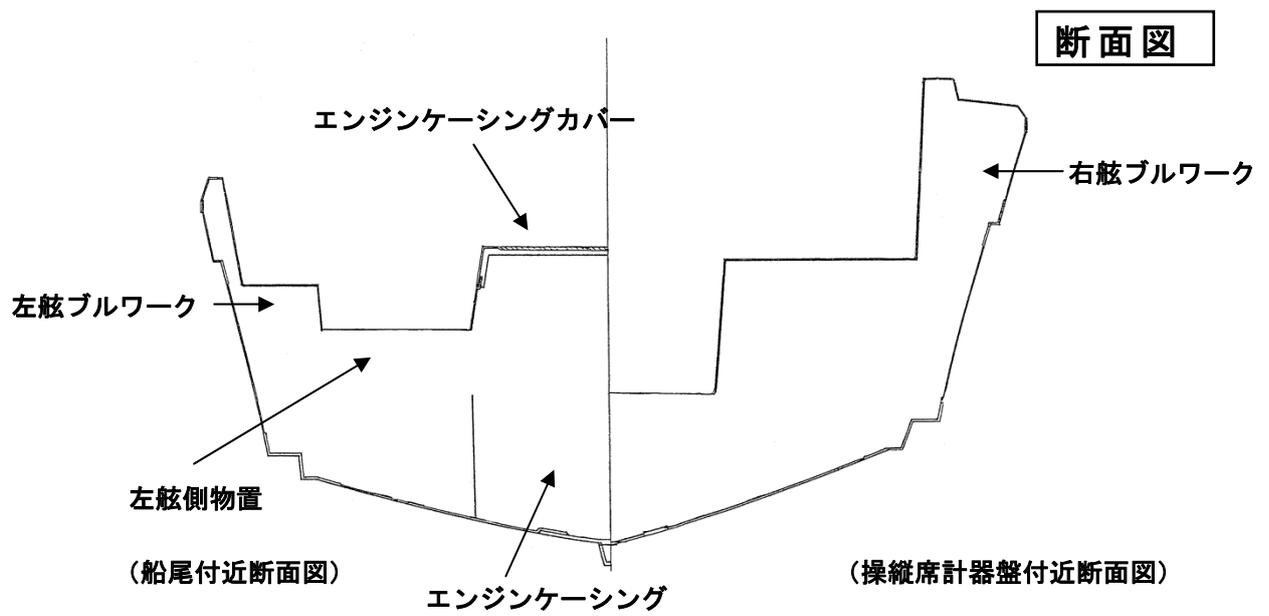
付図2 船体側面図・平面図・断面図

甲板下は、長さ約4.35 m、幅約2.25 m及び深さ約0.40 mの空所であり、また、船尾中央部の甲板には、長さ約1.15 m、幅約0.75 mの開口部があり、その上部にエンジンケーシングが設けられ、深さ約0.78 mのエンジンスペースとなっていた。エンジンケーシングの上部には、エンジンケーシングカバーがかぶせられていた。

ブルワークは、中が空洞の構造であり、その下部に仕切りがないことからエンジンケーシング、物置、甲板下の空所及びキャビンに通じており、また、各々の間は隔壁等で仕切られていなかった。

主機関は、上部がエンジンケーシングの高さとほぼ同じであり、エンジンケーシングとの隙間は、前後左右がいずれも約10 cmで腕が入る程度であった。

主機関始動用のセルモーターは、主機関左舷側の船底から約0.3 mの位置にあり、右側の物置にあるバッテリーを電源としていた。

エンジンケーシング、物置及び空所には、換気装置は設けられていなかった。

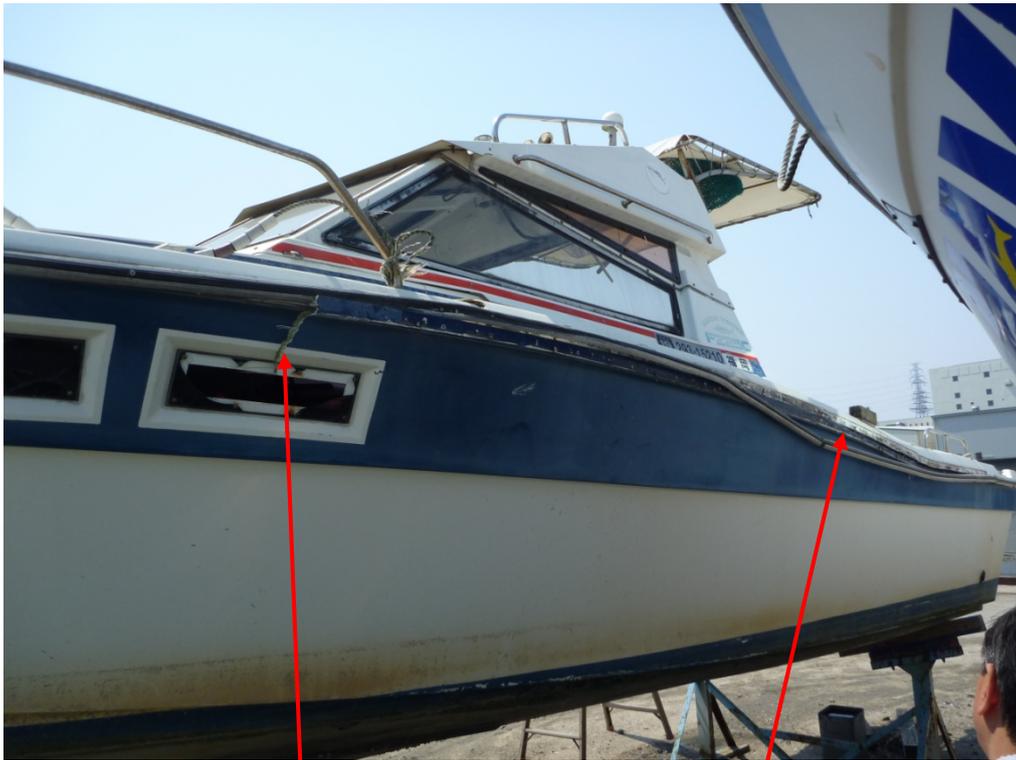
写真1 左舷外板及びブルワークの損傷状況

現場調査及び船長の口述によれば、本船は、両舷の外板及びブルワーク、甲板、操縦席計器盤、操縦席オーニング、エンジンケーシングカバー等に破損を生じたが、主機関に損傷はなく、バッテリーには、結線部等に緩み及びスパーク痕は認められなかった。

左舷外板損傷

ブルワーク損傷

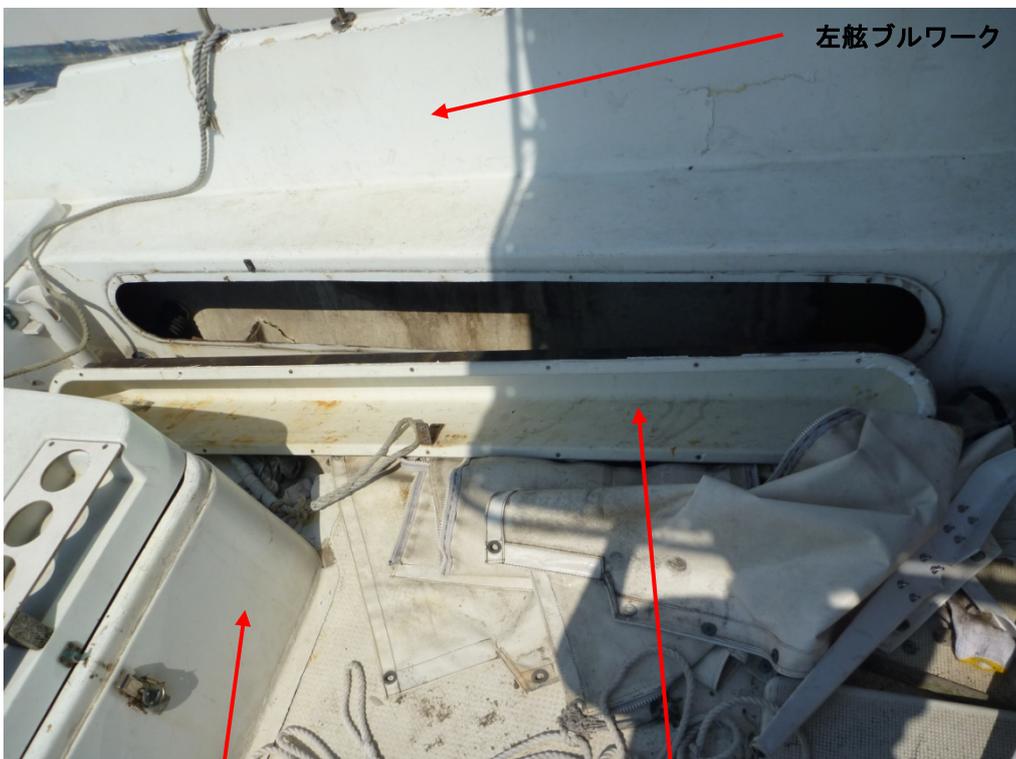
写真2 左舷物置棚の損傷状況

同乗者Aは、操縦席左後方の椅子に腰を掛けていたが、爆発により破損した左舷ブルワークに設置されていた物置棚が右脚に当たって骨折し、また、左舷ブルワークに腰掛けていた同乗者Bは、腰部に爆発の衝撃を受け、兩人とも甲板上に倒れた。

左舷ブルワーク

エンジンケーシング

左舷物置棚取付部破損

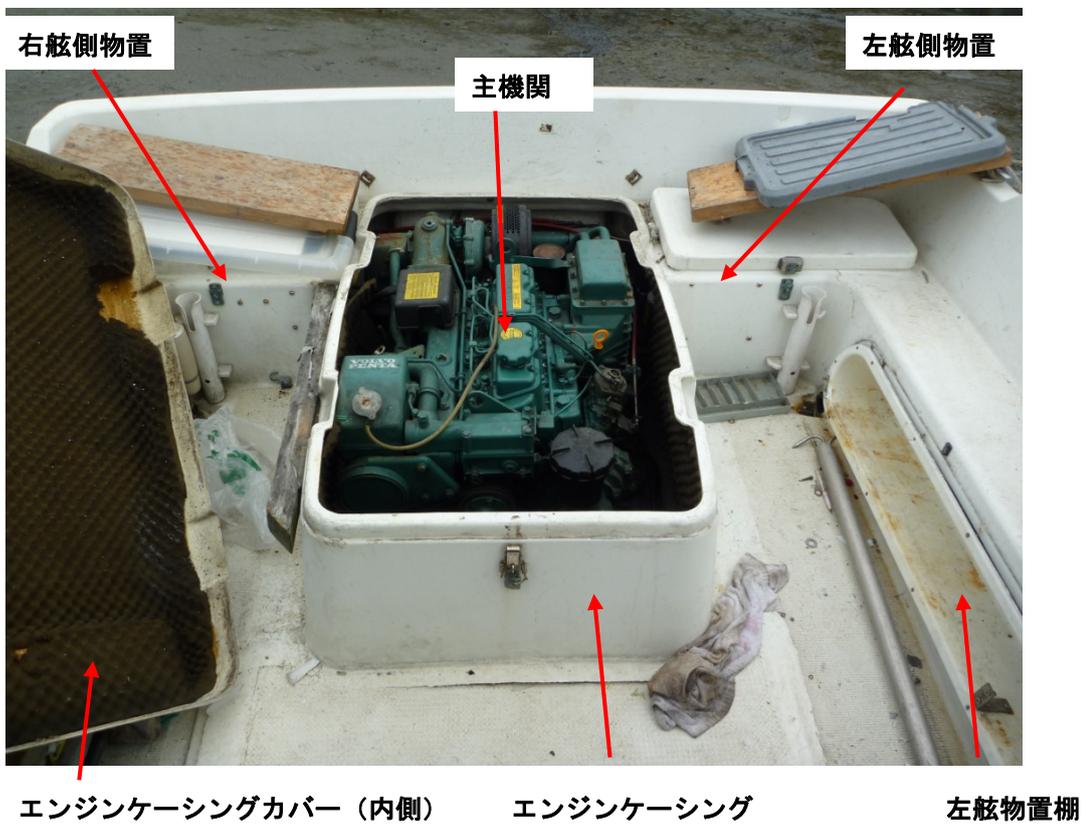
写真4 エンジンケーシング

船長は、エンジンケーシング内に設置された主機関上部を洗浄するため、甲板上から主機関上部にスプレー缶1本を全量噴射して約3分間で洗浄作業を終了し、直ちにエンジンケーシングカバーを閉めて施錠したことから、エンジンケーシング内は換気されなかった。

このため、噴射された洗浄剤は、気化し、噴射剤のLPGと共に混合した可燃性ガスとなり、空気より重いことから、エンジンケーシング内に滞留していた。

本船の機器は、主機開始動時、停止しており、また、バッテリー端子に緩みやスパーク痕が認められず、キースイッチによる主機関の始動操作と同時に爆発が発生していることから、船底から約0.3mの高さに位置する主機関付きセルモーターから発生した電気スパークが着火源であった。

本船は、主機関が始動された際、エンジンケーシング内に滞留していた可燃性ガスがセルモーターから発生した電気スパークによって着火し、爆発した。

小型船舶の運航者は、エンジンケーシングのような狭い閉鎖的な場所で洗浄用のスプレー缶などを使用する場合、空気より重い可燃性ガスがエンジンケーシング内に滞留する可能性が高く、機関始動等に伴う着火源の存在により爆発事故を発生させる可能性があることから、その使用場所には注意する必要がある。
