# 船舶事故調査報告書

船種 船名 貨物船 AQUAMARINE  
IMO番号 9371127  
総トン数 4,095トン

船種 船名 漁船 平新丸  
漁船登録番号 KN3-13479  
総トン数 4.9トン

事故種類 衝突  
発生日時 平成23年7月6日 06時14分ごろ  
発生場所 京浜港横浜第3区大黒ふ頭南東方沖  
神奈川県横浜市所在の横浜大黒防波堤西灯台から真方位  
118° 2海里付近  
(概位 北緯35° 25.9' 東経139° 43.8')

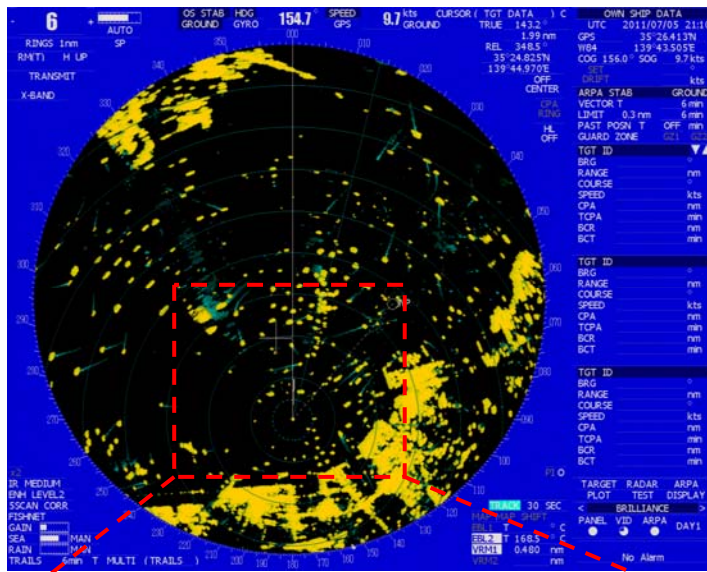
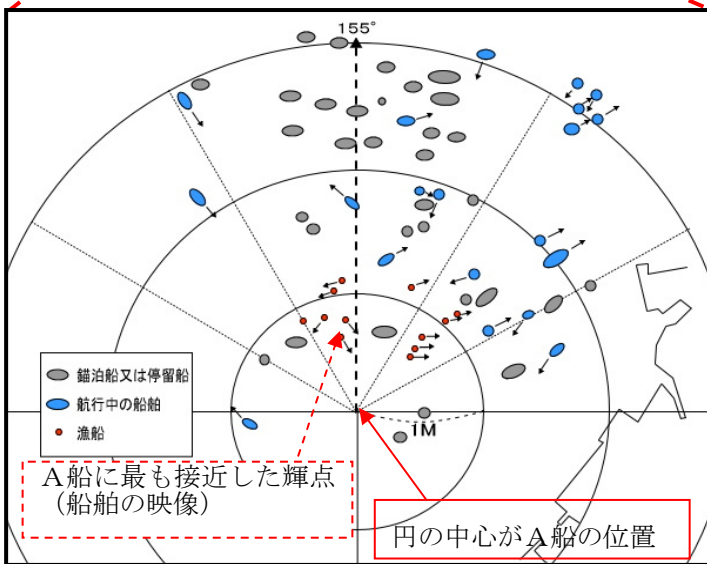
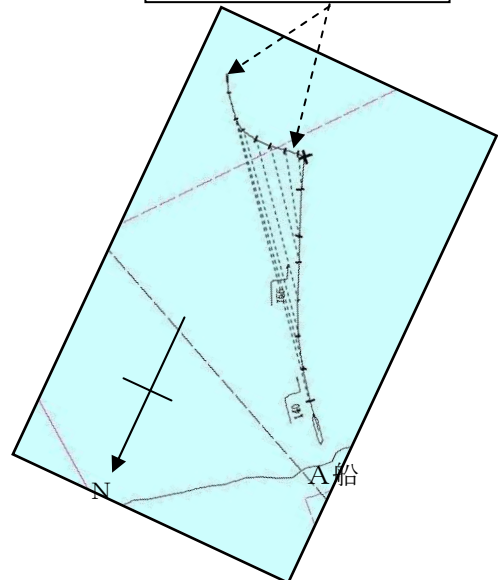
『輝点とA船の相関図』

また、7月6日06時06分～06時14分ごろの間の船舶の映像（輝点）のうち、A船に最も接近した船舶の映像（輝点）とA船の相対位置を次図『輝点とA船の相関図』に示す。（詳細は、付図1 推定航行経路図 参照）

A船に最も接近した船舶の映像 (輝点)

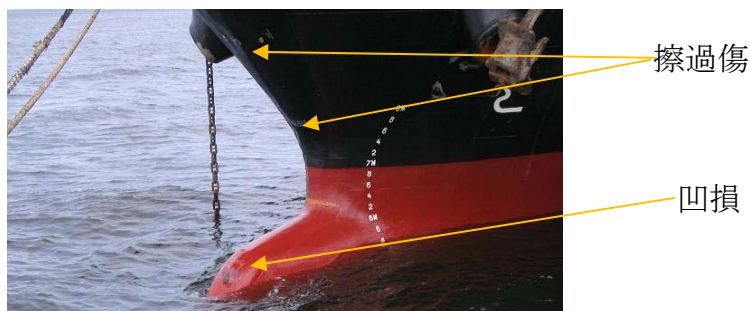
『A船の損傷状況』

球状船首に凹損及び船首材に擦過傷が生じた。

2.1及び2.3から、A船の船首部とB船の右舷中央部とが衝突し、B船のキールがA船の球状船首に押され、B船がA船の球状船首に乗り揚げり、B船は左舷側に転覆したものと考えられる。

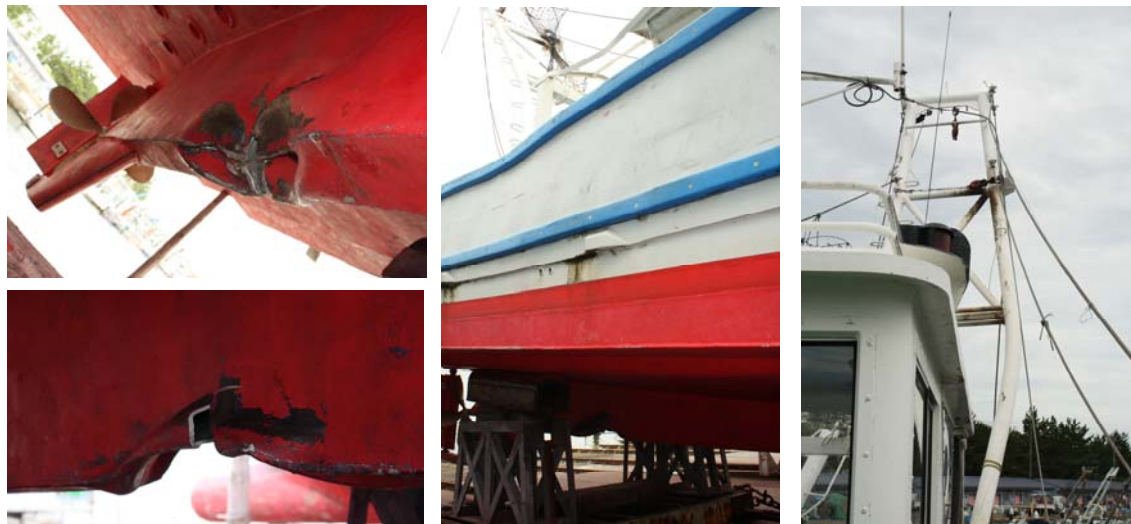
キールに座屈損及び破口、右舷中央部外板に凹損及びえい網用マストに曲損

が生じ、主機、航海計器等に濡損を生じた。

『B船の損傷状況』(左：キールの座屈損及び破口 中：右舷中央部外板の凹損 右：えい網用マストの曲損)

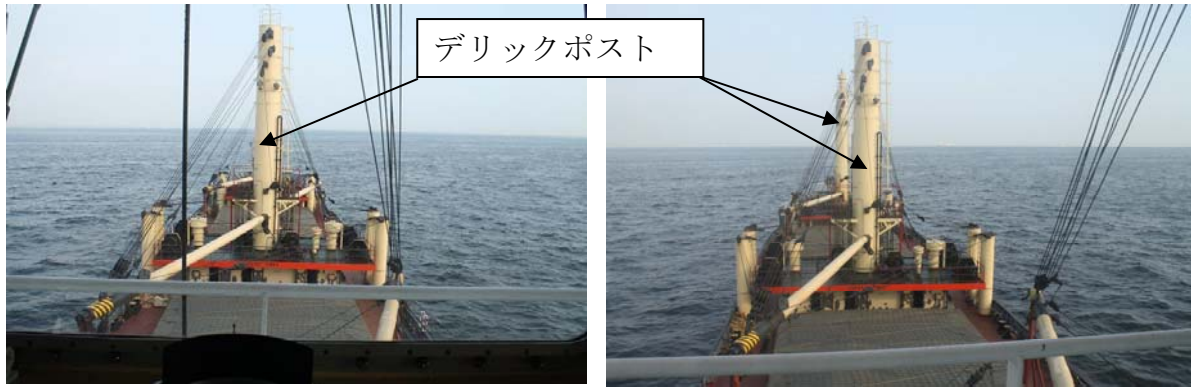
『A船の船首方向の見通し状況』

操舵室前面中央部から船首方を見通した場合、正船首方のデリックポストにより死角を生じるが、前面中央部から横に移動して立ち位置を変えることで当該死角を解消することができた。

デリックポスト以外に死角を生じる構造物はなかった。

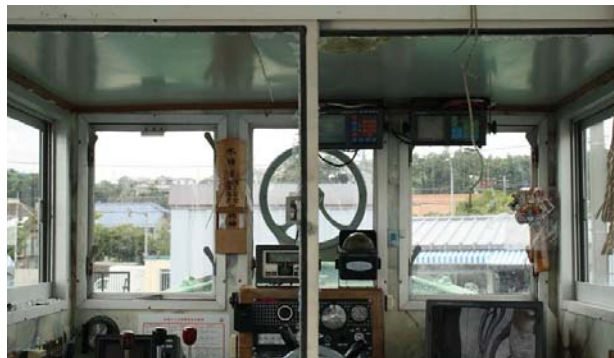
『B船の船首方向の見通し状況』

操舵室前面に3個及び両舷に2個の窓が設けられ、航海計器は操舵室前面の窓の下方付近に設置され、死角を生じる構造物はなかった。

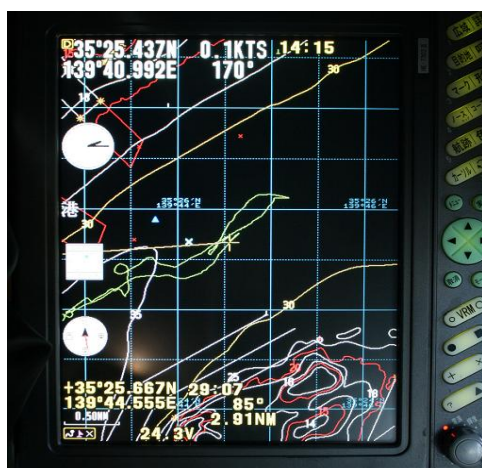
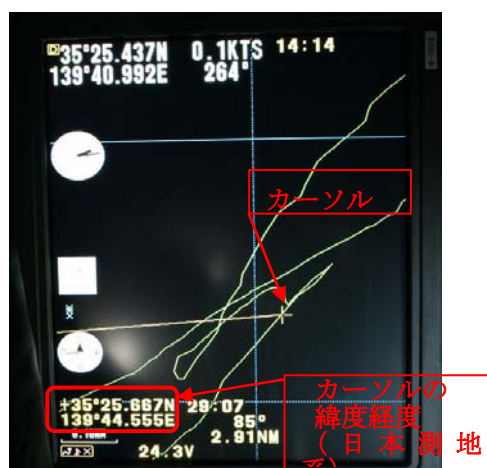
僚船Cの船長の口述及び同船のGPSプロッターに残されていた僚船Cの航跡記録によれば、B船はカーソルで示す地点付近 (次写真『僚船Cの航跡』及び『航跡の拡大映像』 参照。当該写真中、‘+’で示す地点) で僚船Cの後方約 $50\text{m}$ を

右舷方から左舷方に移動し、左転しながら離れて行った。その後、僚船Cは停止して揚網を開始し、引き網の長さ分後退した航跡が残っていた。

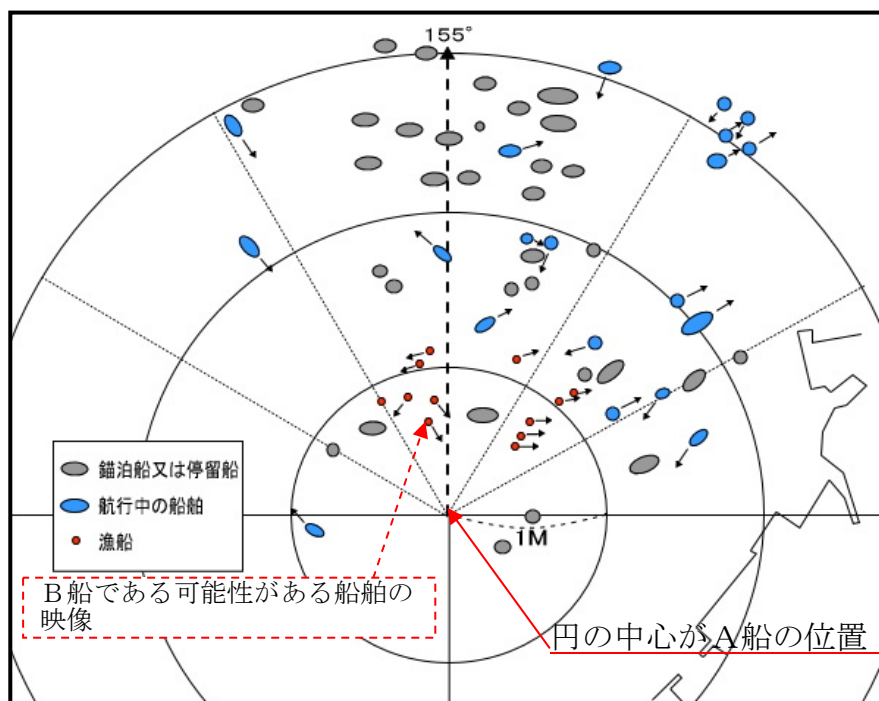
『06時11分ごろのA船から3M以内の状況（抜粋）』

- (1) A船に最も接近した船舶の映像（輝点）は、A船の左舷船首方から次第にA船に接近し、06時14分ごろA船の至近で消失した。
- (2) 当該輝点の動きは、船長A、僚船C及び僚船Dの船長の口述によるB船の動静と相違するところではなかった。

以上のことから、当該輝点で示された船舶は、B船であったものと考えられる。

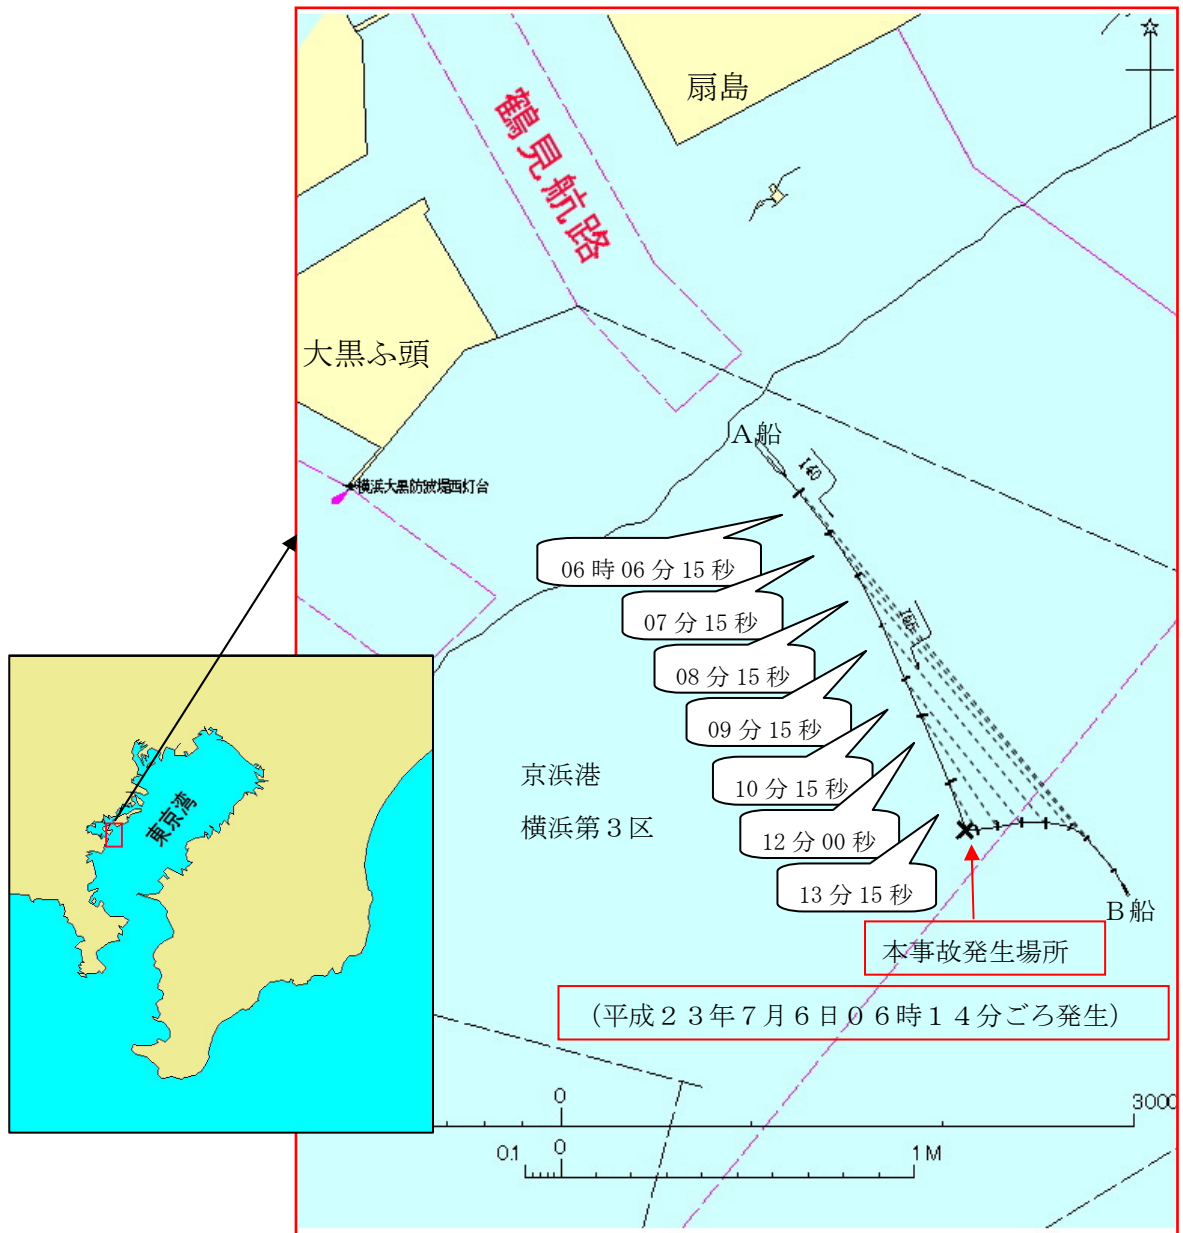
付図1 推定航行経路図

本事故の発生日時は、平成23年7月6日06時14分ごろで、発生場所は、横浜大黒防波堤西灯台から真方位118°2M付近であった。
