船舶事故調査報告書

船種船名 旅客船 れびーど2
船舶番号 250-44452長崎
総トン数 19トン

事故種類 旅客負傷
発生日時 平成24年6月16日 15時38分ごろ
発生場所 長崎県西海市瀬戸港南南西方沖
瀬戸港福島外防波堤灯台から真方位212° 1,000m付近
(概位 北緯32° 55.5' 東経129° 37.7')

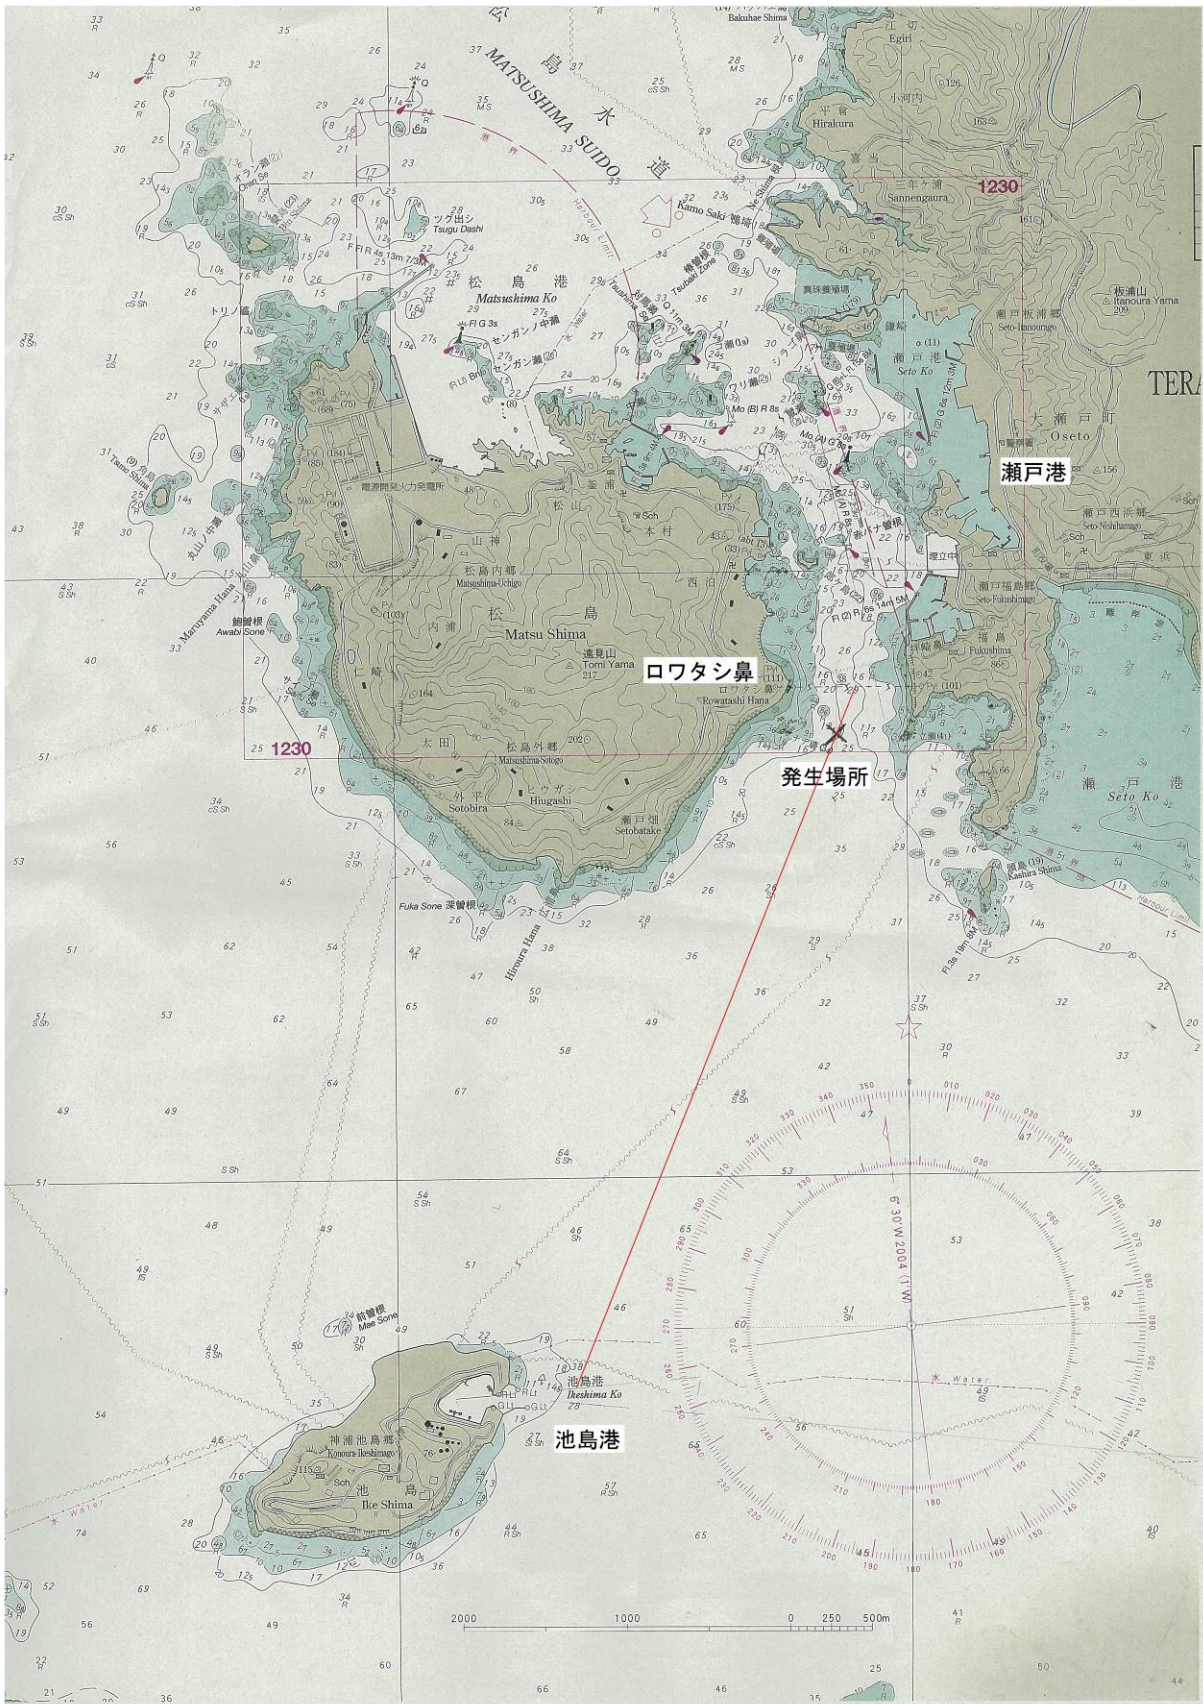
付図2 本事故発生場所

本事故の発生日時は、平成24年6月16日15時38分ごろで、発生場所は、瀬戸港福島外防波堤灯台から212°1,000m付近であった。

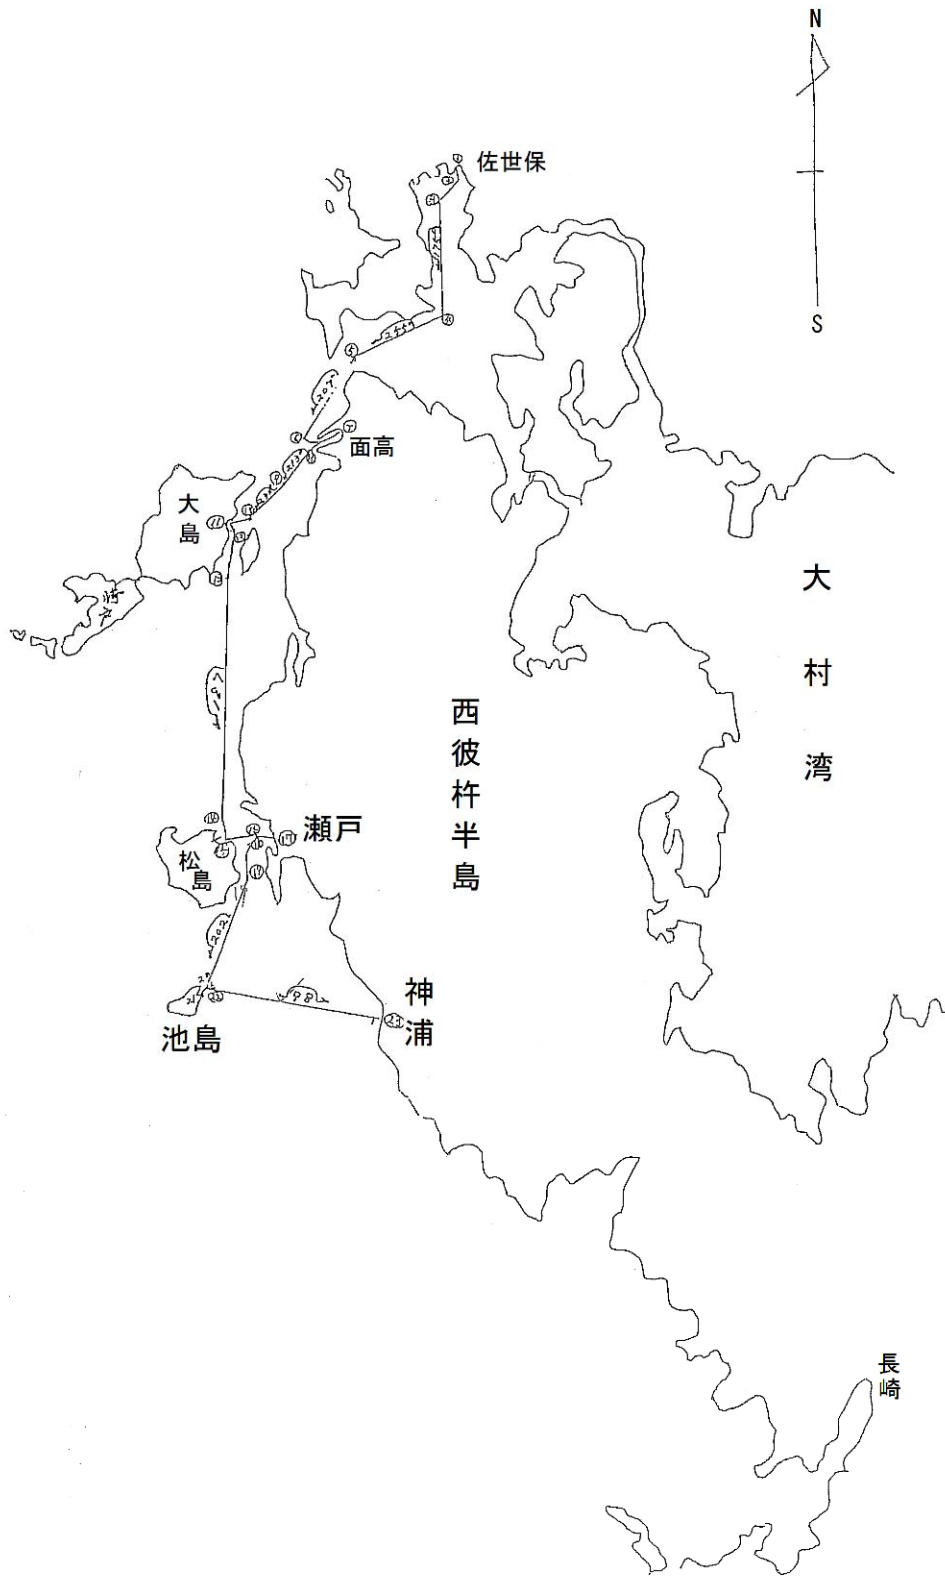
付図3 運航基準図

- (5) 本船は、高さ約1.2～1.5mの南西方からのうねりを右舷前方から受ける状況において、運航基準図及び運航基準別表に従い、常用の航海速力約30knで南南西進しており、適切な針路の変更や適正速力とする措置を講じておらず、また、高齢者を揺れの小さい客室後方の座席に案内しておらず、船長が荒天時マニュアルを遵守していなかったことから、本件うねりを乗り越えた際、船体が縦に動揺して旅客Aが負傷したものと考えられる。
- (6) A社は、荒天時マニュアルを船長に遵守させる措置が適切でなかったことから、船長が、荒天時マニュアルの定めによらず、これまでの経験に基づき、高いうねりを認めた際に減速する方法で本船を運航し、本事故に至った可能性があると考えられる。

したがって、A社は、乗組員に対し、荒天時マニュアルを遵守するよう指導を行う必要がある。

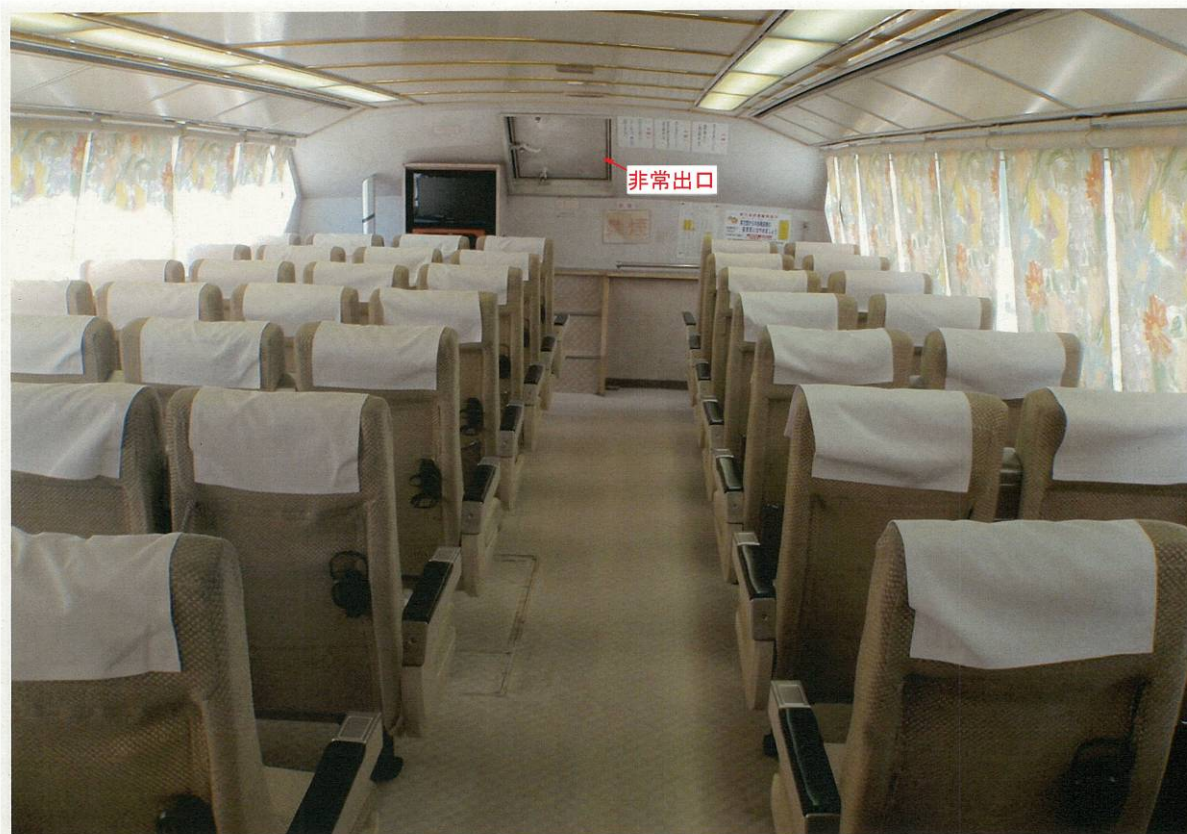
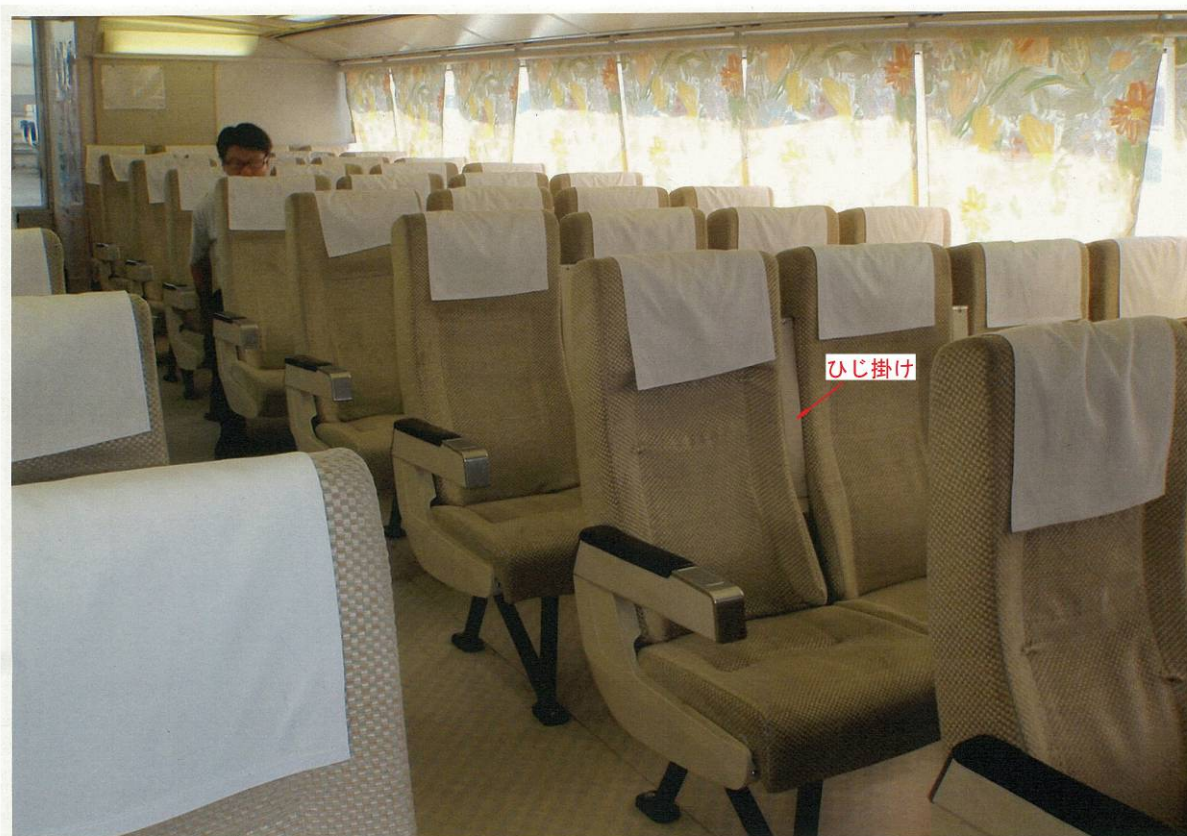
写真 1 前部客室

なお、本船の前部客室の座席は、シートベルトや前席に持ち手が装備されていなかったが、鉄製型枠で構成された長さ約44cm、幅約46cmの座面及び高さ約67cmの固定式の背当てからなり、同型枠には、ひじ掛けが取り付けられ、厚さ約5cmのウレタン製クッション及び伸縮性の布カバーが施され、脚部が移動しないようボルトで床に固定されていた。

また、座席は、床から座面までの高さが約40cm、前席の背当てとの距離が約30cm、座面から天井までの距離が4人掛け席の通路側席で約130cm、窓側席は天井の傾斜があつて約125cmであつた。

2.1 及び2.2 から、旅客Aは、前部客室左舷側の前から5列目の席にひじ掛けを上げて格納した状態で座っており、本船が縦に動揺した際、身体が浮き上がり、天井に頭が当たったのち、でん部から座席に落下して腰椎等を骨折したのと考えられる。

また、本船は、シートベルトの装備義務はないが、高速で航行することから、シートベルトを装備し、旅客が同ベルトを適切に装着していれば、旅客の身体の浮き上がりを防止でき、旅客の負傷を軽減し、又は防止できる可能性があると考えられるので、シートベルトの装備を検討することが望まれる。

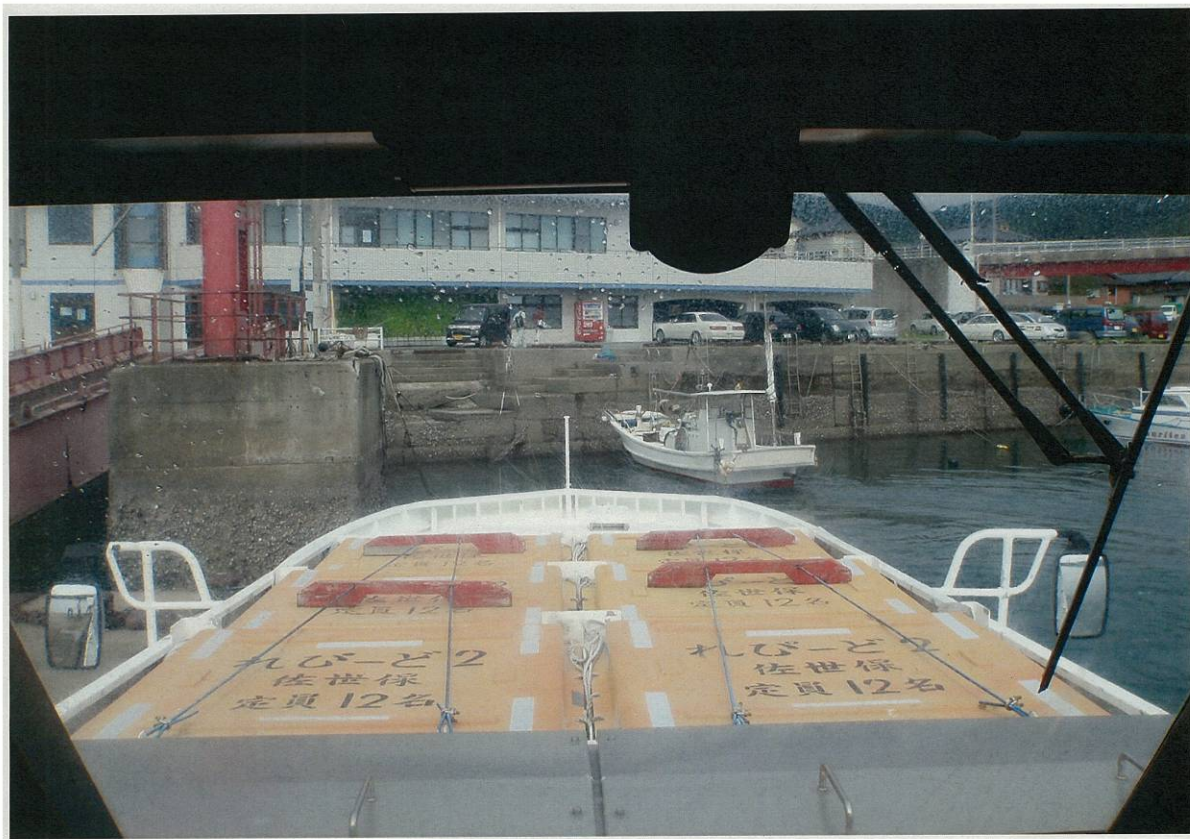
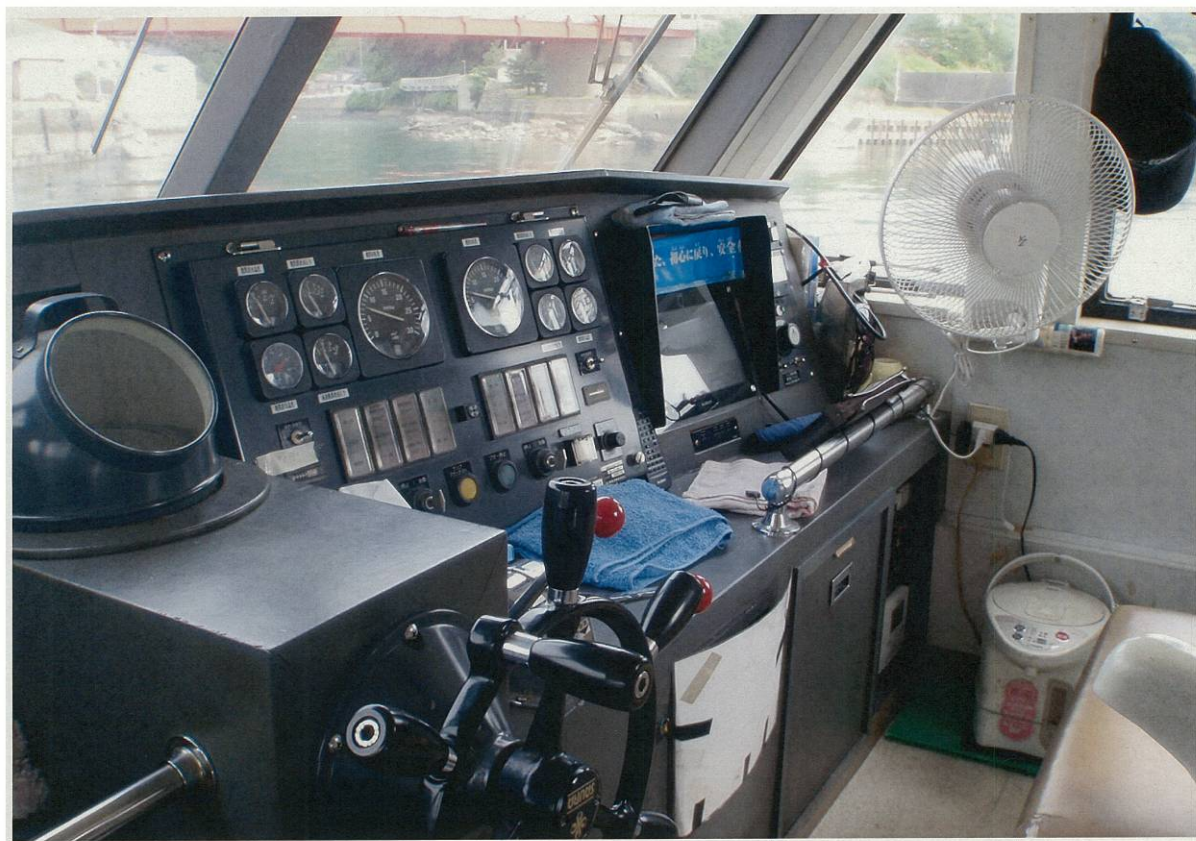
写真2 操舵室

本船は、前部客室、操舵室、後部甲板で構成されており、操舵室は船体のほぼ中央の前部客室の後端上に設けられ、中央に舵輪及び磁気コンパス、左舷側にレーダー及び船内指令装置が装備され、右舷側に両舷主機の遠隔操縦装置、GPSプロッター等が配置されていた。

本船は、船長が中央の舵輪前の操縦席に、機関長が同室左舷端の左舷窓を背にした座席にそれぞれ座るようになっていた。
