# 船舶事故調査報告書

平成25年9月19日

運輸安全委員会（海事専門部会）議決

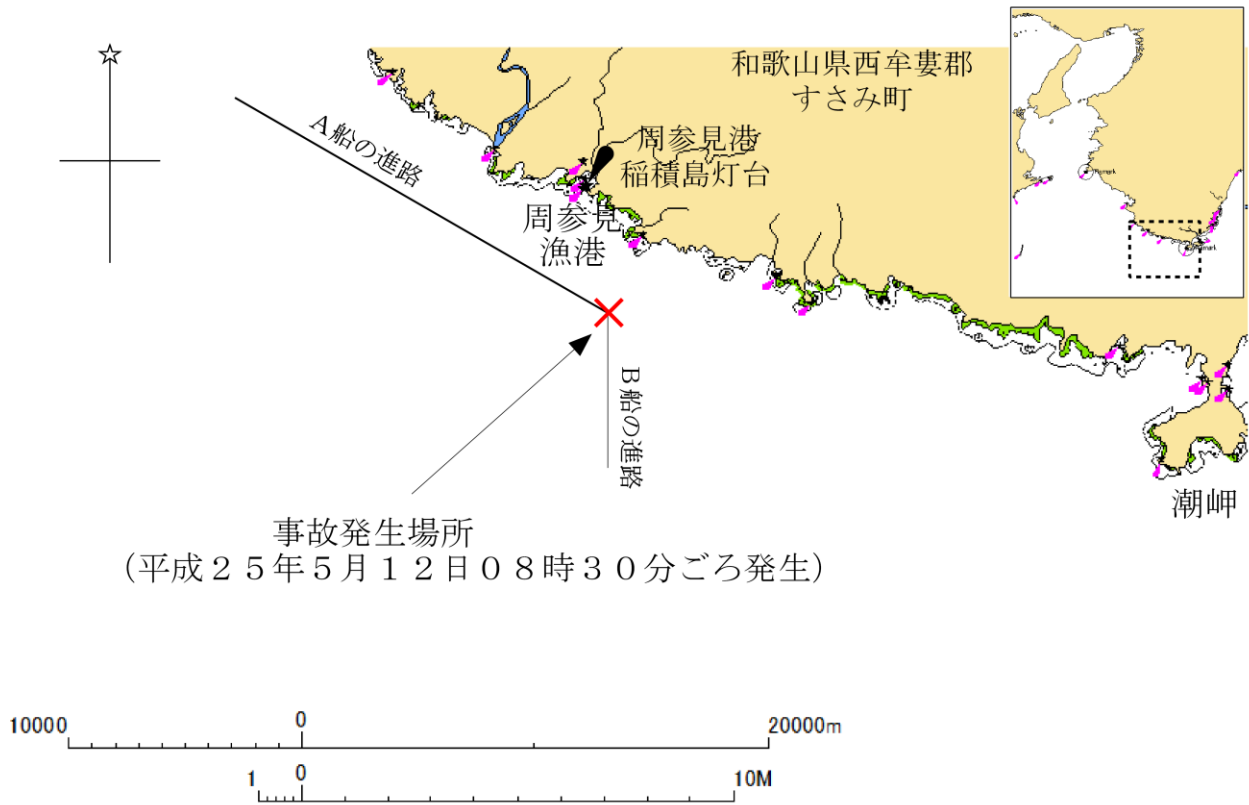
付図1 両船の推定航行経路図

(平成30年2月25日まで有効)
死傷者等	A なし B 軽傷 1人(船長B)
損傷	A 左舷船首部に擦過傷 B 左舷中央部に破口及び亀裂
事故の経過	<p>A船は、船長A及び航海士Aほか2人が乗り組み、揚げ荷のために千葉県千葉港葛<small>かつなん</small>南区に向かい、平成25年5月12日06時00分ごろ、船長Aが、航海士Aに船橋当直を引き継いで降橋し、自室で休息をとった。</p> <p>航海士Aは、単独で船橋当直に就き、真方位約120°の針路及び約10ノット(kn)の速力(対地速力、以下同じ。)とし、コースアップで6Mレンジとしたレーダーを作動させ、舵輪の後方に設置した背もたれ付きの椅子に腰を掛け、自動操舵として南東進した。</p> <p>航海士Aは、06時30分ごろ椅子の左側に設置していたテレビの電源を入れ、テレビを見ながら、当直に当たっていたところ、右舷後方約3Mの所にほぼ同じ針路で航行する船1隻しか見掛けなかったので、航海日誌に気象状況を書き込むことにした。</p> <p>航海士Aは、08時28分ごろ椅子から立ち上がって操舵室の左舷側後部にある海図台の所に行き、船尾方を向いて航海日誌に気象状況を書き込んでいたところ、08時30分ごろ、船首方からドンという音が聞こえたので、左舷側を振り返ったところ、B船が左舷側に沿って船尾方に流されて行くのが見え、機関を半速力前進とした。</p> <p>船長Aは、自室で休んでいたところ、機関の回転が急に落ちたことに気付き、何事かと驚いて昇橋し、船体が傾斜したB船が左舷船尾方に見えたので、B船と衝突したことを知り、左舵一杯を取ってB船に向けて反転を行い、A船の右舷側にB船を横着けた後、船長Bを移乗させ、海上保安部に衝突の事実を通報した。</p> <p>B船は、船長Bが1人で乗り組み、船尾甲板右舷側のたつに止めた釣り糸1本を長さ約30mまで延ばし、船尾甲板の右舷側に船首方を向いて立ち、約6knの速力でトローリングによる魚釣りを行っていた。</p> <p>船長Bは、周参見漁港南方沖を行き来しながら、魚釣りを続け、カツオを6匹釣った後、北進を開始した際、右舷方に西進する船1隻を見掛けたが、08時25分ごろ再びカツオが掛かり、体を船尾方に向け、夢中になってカツオを手で引き揚げていたところ、周参見漁港南方沖を北進中、A船の船首部とB船の左舷中央部とが衝突した。</p> <p>船長Bは、操舵室入口付近まで飛ばされたものの、出入口扉を必死につかみ、甲板上を洗う海水流による落水を免れた。</p> <p>船長Bは、右頭部裂傷、右太もも、右肩及び右胸部に打撲を負い、反転して戻ってきたA船に移乗した後、僚船で病院に搬送され、B船</p>
