## 船舶事故調査報告書

事故種類	衝突（かき養殖施設）
発生日時	平成24年12月11日 18時34分ごろ
発生場所	広島県広島港第3区 <sup>にのしま</sup> 似島北西方沖 広島県広島市所在の広島港似島家下防波堤北灯台から真方位282°1.5海里（M）付近 （概位 北緯34°19.2′ 東経132°24.1′）
事故調査の経過	平成24年12月17日、本事故の調査を担当する主管調査官（広島事務所）ほか1人の地方事故調査官を指名した。 原因関係者から意見聴取を行った。
事実情報 船種船名、総トン数 船舶番号、船舶所有者等 L×B×D、船質 機関、出力、進水等	貨物船 CHUN XING（カンボジア王国籍）、1,292トン 8403741（IMO番号）、COASTAL BREEZE LIMITED 68.70m（Lr）×11.00m×6.70m、鋼 ディーゼル機関、1,176kW、1984年
乗組員等に関する情報	船長（中華人民共和国籍） 男性 36歳 免状不明 航海士A（一等航海士）（ミャンマー連邦共和国籍） 男性 31歳 免状不明
死傷者等	なし
損傷	本船 船首部に擦過傷 かき養殖施設 かき筏17台が破損、固定用鋼製ワイヤロープ2本が切断
事故の経過	本船は、船長及び航海士Aほか7人が乗り組み、スクラップ約1,000tを積載し、航海士Aが、平成24年12月11日18時30分ごろ、船長から船橋当直を引き継ぎ、広島市似島北西方沖を約243°（真方位、以下同じ。）の針路及び約10.0ノットの対地速力で自動操舵によって南西進した。 似島西方沖に位置する弁天島及び小弁天島の周囲には、U字状にかき養殖施設が敷設され、7か所に黄色標識灯が設置されていた。 弁天島及び小弁天島北方沖には、広島市南区宇品沖から西方にかけて長さ約7,400mの航路が設定されており、航路の出入口には、広島港第1号灯浮標及び広島港第2号灯浮標が設置されていた。 航海士Aは、船橋当直を引き継ぐ際、船長から具体的な指示がなか

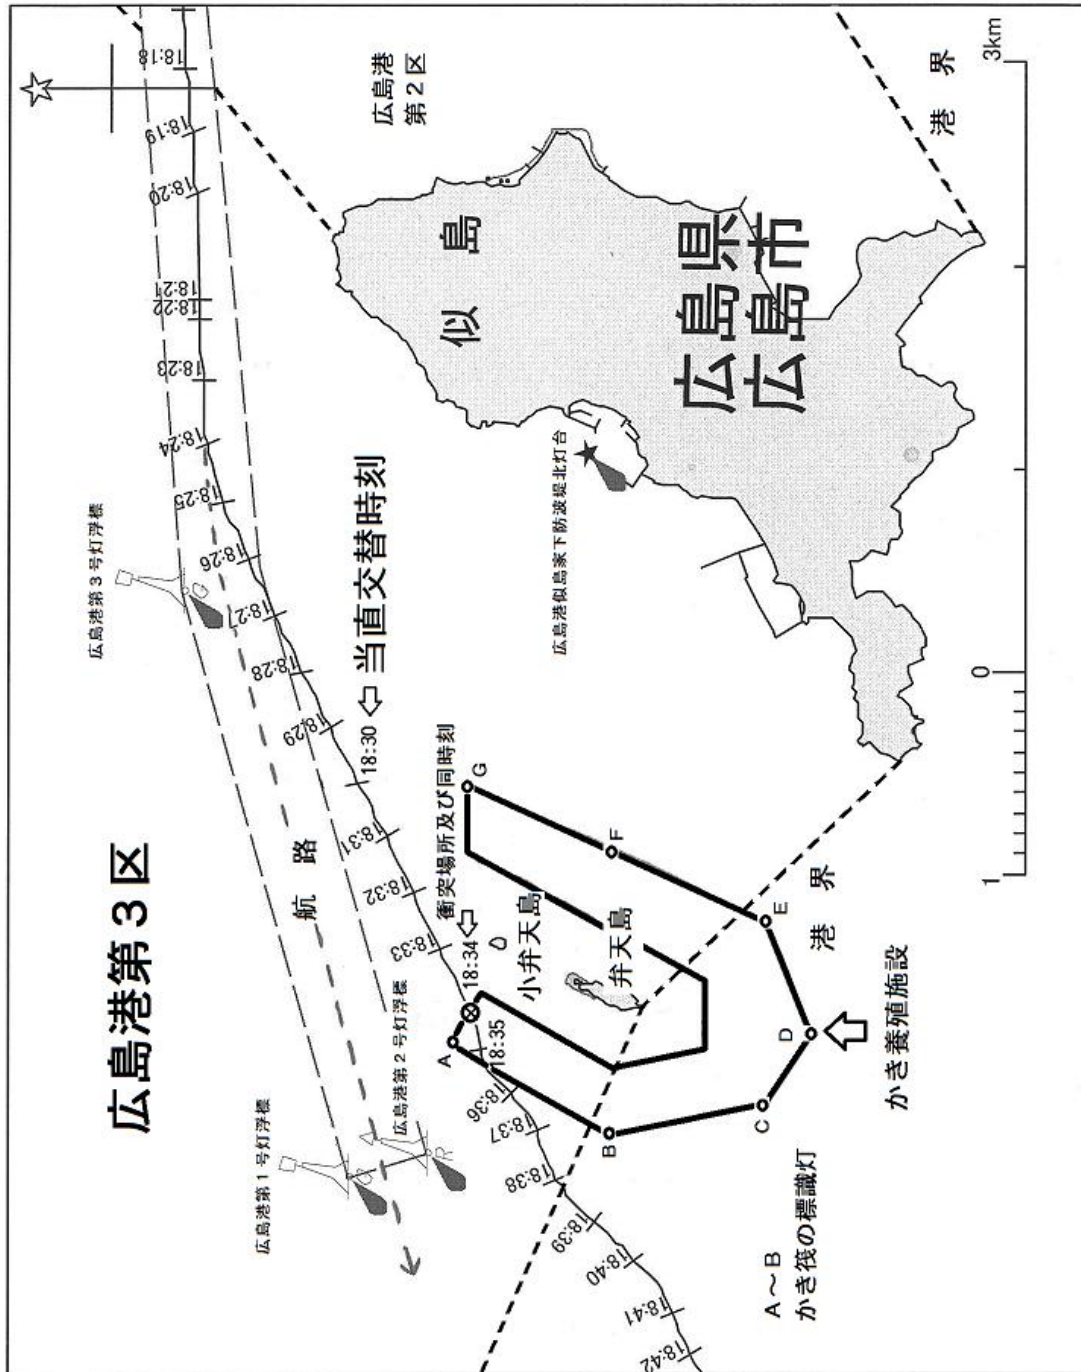
付図1 推定航行経路図

<p>分析</p> <p>乗組員等の関与</p> <p>船体・機関等の関与</p> <p>気象・海象の関与</p> <p>判明した事項の解析</p>	<p>あり</p> <p>なし</p> <p>なし</p> <p>本船は、似島北西方沖を南西進中、単独で船橋当直中の航海士Aが、広島港第1号灯浮標、広島港第2号灯浮標及びかき筏の標識灯を視認せず、また、3Mレンジとしたレーダーにかき養殖施設の映像を認めずに航行しており、見張りを適切に行っていなかったことから、</p>

<p>かき養殖施設に気付かずに航行し、かき養殖施設に衝突したものと考えられる。</p> <p>本船は、広島港を出ようとする際、船長と航海士 A との船橋当直の交替時には航路外を航行していたが、港則法の規定に従い、航路を航行する必要がある、航路を航行していれば、本事故の発生を回避できた可能性があると考えられる。</p>
<b>原因</b>	<p>本事故は、夜間、本船が、似島北西方沖を南西進中、単独で船橋当直中の航海士 A が、見張りを適切に行っていなかったため、かき養殖施設に気付かずに航行し、かき養殖施設に衝突したことにより発生したものと考えられる。</p>
<b>参考</b>	<p>今後の同種事故等の再発防止に役立つ事項として、次のことが考えられる。</p> <ul style="list-style-type: none"> <li>・ 船橋当直者は、目視及びレーダーの調整を行うことにより、見張りを適切に行うこと。</li> <li>・ 初めて航行する水域では、事前に航路標識や養殖施設などの水路状況の調査を行うこと。</li> </ul>
