## 船舶事故調査報告書

事故種類	衝突
発生日時	平成24年3月24日 01時58分ごろ
発生場所	大分県大分市大分港日吉原泊地北東方沖 大分港日吉原泊地東防波堤灯台から真方位049° 1,900m付近 （概位 北緯33° 16.2′ 東経131° 47.2′）
事故調査の経過	平成24年3月26日、本事故の調査を担当する主管調査官（門司事務所）ほか1人の地方事故調査官を指名した。 原因関係者から意見聴取を行った。 貨物船RAINBOW ANGEL <sup>レインボウ エンジェル</sup> の旗国に対し、意見照会を行った。
<b>事実情報</b> 船種船名、総トン数 船舶番号、船舶所有者等 L×B×D、船質 機関、出力、進水等	A 貨物船 RAINBOW ANGEL <sup>レインボウ エンジェル</sup> （中華人民共和国香港特別行政区籍）、8,693トン 9516997（IMO番号）、RAINBOW ANGEL SHIPPING LTD. INC. 111.372m×19.40m×14.10m、鋼 ディーゼル機関、3,900kW、2008年6月28日 B 貨物船 TAY SON4 <sup>タイソン</sup> （ベトナム社会主義共和国籍）、8,216トン 9370587（IMO番号）、VIETNAM NATIONAL SHIPPING LINES 136.40m×20.20m×11.30m、鋼 ディーゼル機関、3,965kW、2005年12月2日
乗組員等に関する情報	A 船長A（フィリピン共和国籍） 男性 65歳 締約国資格受有者承認証 船長（中華人民共和国香港特別行政区発給） 交付年月日 2011年9月9日 （2016年7月25日まで有効） 航海士A（二等航海士）（フィリピン共和国籍） 男性 35歳 締約国資格受有者承認証 航海士（中華人民共和国香港特別行政区発給） 交付年月日 2011年5月20日 （2013年5月23日まで有効） B 船長B（ベトナム社会主義共和国籍） 男性 38歳

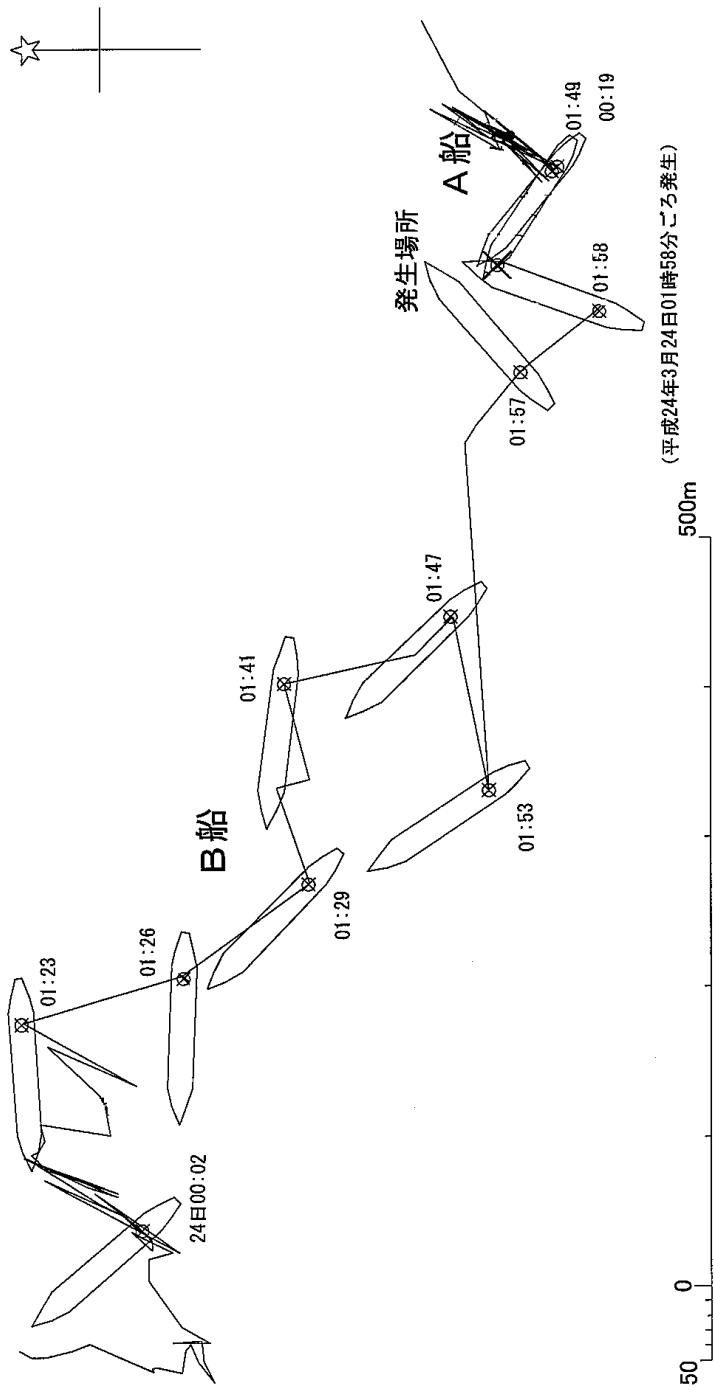
付図1 推定航行経路図

<p>れ、右舷側が0.75Mレンジで、左舷側が1.5Mレンジでそれぞれ使用されていた。</p> <p>B船は、24日00時00分から04時00分の間、航海士B及び甲板員1人が操舵室で守錨当直に就き、入直時の風速は約20knであり、周囲に約4隻が錨泊しており、一番近い船舶との距離は約0.3M以上であった。</p> <p>航海士Bは、01時00分ごろから風が強くなったので、右舷側のレーダー画面に距離マーカを表示させ、周囲の錨泊船との距離に注意を払っていたところ、風下に位置しているA船との距離が近くなり、また、レーダー画面上にB船の速力が0から約0.3knと表示されていたことから、B船が走錨していると思い、01時24分ごろ船内電話で船長Bに報告した。</p> <p>船長Bは、航海士Bから「風が強くなり、B船が他の船に接近しているようだ」との報告を受け、直ちに昇橋し、風向風速計で北西の風が40kn以上吹いているのを確認したのち、01時26～27分ごろ、レーダー画面を見てA船との距離が約0.5～0.6Mであったのに0.25Mとなっていることを知り、B船が走錨していることを確認した。</p> <p>船長Bは、01時28分ごろ、機関長に機関を準備するように、また、一等航海士に錨を揚げる準備のために船首配置へ就くようにそれぞれ指示した。</p> <p>船長Bは、機関の準備ができてから、錨を揚げたのち、機関を使用して錨地から移動する予定であった。</p> <p>船長Bは、01時42分ごろ、A船との距離が0.1Mとなったとき、機関の準備ができたので、機関を使用し、微速力前進と停止を繰り返しながら、錨の巻き揚げを開始した。</p> <p>船長Bは、01時48分ごろ、B船一等航海士から「残り2節となったが、錨鎖が球状船首部に絡み、これ以上巻き揚げられない」との報告を受け、機関を微速力前進にかけ、時々、停止として船位を保とうとしたが、走錨が続いた。</p> <p>B船は、風浪によって圧流され、01時58分ごろ、大分港日吉原泊地東防波堤灯台から049°1,900m付近において、B船の右舷船首外板部とA船の船首部とが衝突した。</p> <p>B船は、A船と衝突を繰り返したのち、02時12分ごろA船から離れていった。</p> <p>(付図1 推定航行経路図、付表1 AIS記録(抜粋) 参照)</p>

<p>大分地方気象台の観測によれば、平成24年3月24日01時30分の風向及び風速の観測値は、風向西、平均風速7.9m/s、最大瞬間風速16.7m/sであった。</p>
その他の事項	<p>投錨位置の水深は、A船が約23mで、B船が約28mであり、底質は、共に泥又は砂であった。</p> <p>A船及びB船は、1節の長さが27.5mの錨鎖を両舷船首部に各9節搭載していた。</p> <p>A船及びB船は、共に空船であり、喫水は、A船が船首約2.98m船尾約5.05m、B船が船首約2.35m船尾約4.30mであった。</p> <p>B船は、錨鎖1節を巻き揚げるのに要する時間は、約2分であった。</p> <p>B船は、夜間命令簿により、船長Bから各当直航海士に「操舵室で当直をなさい。位置を常にチェックしなさい。VHFを聴取しなさい」等の指示を出していた。</p>
<b>分析</b> 乗組員等の関与 船体・機関等の関与 気象・海象の関与 判明した事項の解析	<p>A なし、B あり</p> <p>A なし、B なし</p> <p>A なし、B あり</p> <p>A船及びB船は、共に大分港日吉原泊地北東方沖で単錨泊中、B船が、走錨したことから、風下のA船に向けて圧流され、A船と衝突したものと考えられる。</p> <p>A船は、B船が走錨して接近することに気付き、VHFで注意喚起を続けたものと考えられる。</p> <p>B船は、左舷錨を投下し、錨鎖6節を伸出して錨泊していたものと考えられる。</p> <p>船長Bは、走錨していることが判明した際、機関の準備ができてから、錨を揚げたのち、錨地から移動する予定であったものと考えられる。</p> <p>B船は、錨を巻き揚げ中、錨鎖が球状船首部に絡んで巻き揚げることができなくなり、機関を使用したのが、A船に向けて圧流されたものと考えられる。</p>
<b>原因</b>	<p>本事故は、夜間、A船及びB船が、共に大分港日吉原泊地北東方沖で単錨泊中、B船が、走錨したため、風下のA船に向けて圧流され、両船が衝突したことにより発生したものと考えられる。</p>

<b>参考</b>	<p>今後の同種事故等の再発防止に役立つ事項として、次のことが考えられる。</p> <ul style="list-style-type: none"> <li>・船舶は、錨泊する際、気象海象情報や錨地の状況を十分に考慮し、適切な把駐力が得られるよう、錨泊法、錨の数、錨鎖伸出量を選定すること。</li> </ul>
