船舶事故調査報告書

事故種類	衝突（防波堤）
発生日時	平成24年10月26日（金） 05時40分ごろ
発生場所	鹿児島県長島町 ^{うすい} 薄井漁港南防波堤 長島町所在の薄井港東防波堤灯台から真方位108° 220m付近 （概位 北緯32° 13.5′ 東経130° 10.7′）
事故調査の経過	平成25年5月10日、本事故の調査を担当する主管調査官（長崎事務所）ほか1人の地方事故調査官を指名した。 原因関係者から意見聴取を行った。
事実情報 船種船名、総トン数 船舶番号、船舶所有者等 L×B×D、船質 機関、出力、進水等	モーターボート アロマーⅡ、5トン未満 293-29315鹿児島、個人所有 5.58m (Lr) × 1.98m × 0.84m、FRP ガソリン機関（船外機）、36.80kW、平成7年4月
乗組員等に関する情報	船長 男性 69歳 二級小型船舶操縦士・特殊小型船舶操縦士・特定 免許登録日 昭和63年12月8日 免許証交付日 平成20年11月18日 （平成25年12月7日まで有効）
死傷者等	重傷 1人（同乗者）
損傷	本船 船首部に破口 南防波堤 先端から約4m内側の南側側面にコンクリートの欠損
事故の経過	本船は、船長が1人で乗り組み、同乗者を乗せ、約17ノット（kn）の速力（対地速力、以下同じ。）で長島町長島北東岸沿いの伊唐瀬戸 ^{から} を薄井漁港に向けて北北西進中、船長が、薄井漁港南口の竹島防波堤先端の赤色標識灯に近づいたことから、約7knまで徐々に減速を行い、同標識灯を約10m離し、右転して港内に向けて航行した。 船長は、薄井漁港内の物揚場を照らす作業灯で港内の西防波堤及び南防波堤が視認できなかつたので、西防波堤に注意しながら、いつもより南防波堤寄りを竹島大橋に設置された外灯のほぼ中央に向けて航行中、本船が、平成24年10月26日05時40分ごろ南防波堤の先端付近に衝突した。 船長は、本船に備え付けられていたGPSプロッターを使用していなかつた。

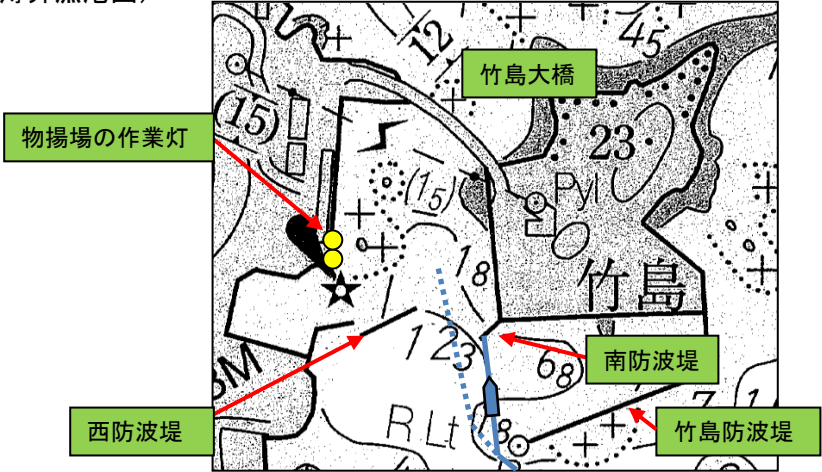
<p>同乗者は、船首甲板の左右に取り付けた渡し板の左舷側に船首方を向いて座っており、衝突によって船首甲板上に投げ出された。</p> <p>本船は、衝突後、自力航行して長島町宮之浦港に入港し、同乗者は、救急車で病院へ搬送され、頸髄損傷と診断された。</p>
<p>気象・海象</p>	<p>気象：天気 曇り、風 なし、視界 良好</p> <p>海象：海上 平穏、潮汐 満潮時</p> <p>日出時刻：06時31分</p> <p>月没時刻：03時02分</p>
<p>その他の事項</p>	<p>船長は、釣りの行き帰りには、常に薄井漁港内を航行していたが、明るい時間帯がほとんどであり、夜間の航行経験は少なかった。</p> <p>船長は、慣れている航行コースであることから、日頃からGPSプロッターを使用していなかった。</p> <p>船長は、日頃から薄井漁港南口の竹島防波堤沖から緩やかに右転しながら、竹島大橋中央に向けて航行していた。</p> <p>船長は、西防波堤ばかりが気になり、南防波堤のことは気にしていなかった。</p> <p>(薄井漁港図)</p>

<p>分析</p> <p>乗組員等の関与</p> <p>船体・機関等の関与</p> <p>気象・海象の関与</p> <p>判明した事項の解析</p>	<p>あり</p> <p>なし</p> <p>なし</p> <p>本船は、薄井漁港内を北進中、船長が、漁港施設の作業灯の灯火で西防波堤及び南防波堤が視認できない状況であり、視認できない西防波堤に注意し、いつもより南防波堤寄りを航行していたが、南防波堤に注意を向けていなかったことから、竹島大橋に向けて航行したところ、南防波堤先端付近に向けて航行することとなり、南防波堤に衝突したものと考えられる。</p>

<p>船長は、慣れている航路であることから、日頃からGPSプロッターを使用しておらず、本事故当時も目視により、見張り及び船位の確認を行っていたものと考えられる。</p>
原因	<p>本事故は、夜間、本船が、薄井漁港内を北進中、船長が、漁港施設の作業灯の灯火で西防波堤及び南防波堤が視認できない状況であり、視認できない西防波堤に注意し、いつもより南防波堤寄りを航行していたが、南防波堤に注意を向けていなかったため、竹島大橋に向けて航行したところ、南防波堤先端付近に向けて航行することとなり、南防波堤に衝突したことにより発生したものと考えられる。</p>
参考	<p>今後の同種事故等の再発防止に役立つ事項として、次のことが考えられる。</p> <ul style="list-style-type: none"> ・ 夜間の航行中、周囲の状況が把握できない場合は、GPSプロッターにより、船位の確認を行うこと。
