船舶事故調査報告書

船種船名 自動車運搬船 FLORIDA HIGHWAY

事故種類 火災

運輸安全委員会(海事専門部会)議決

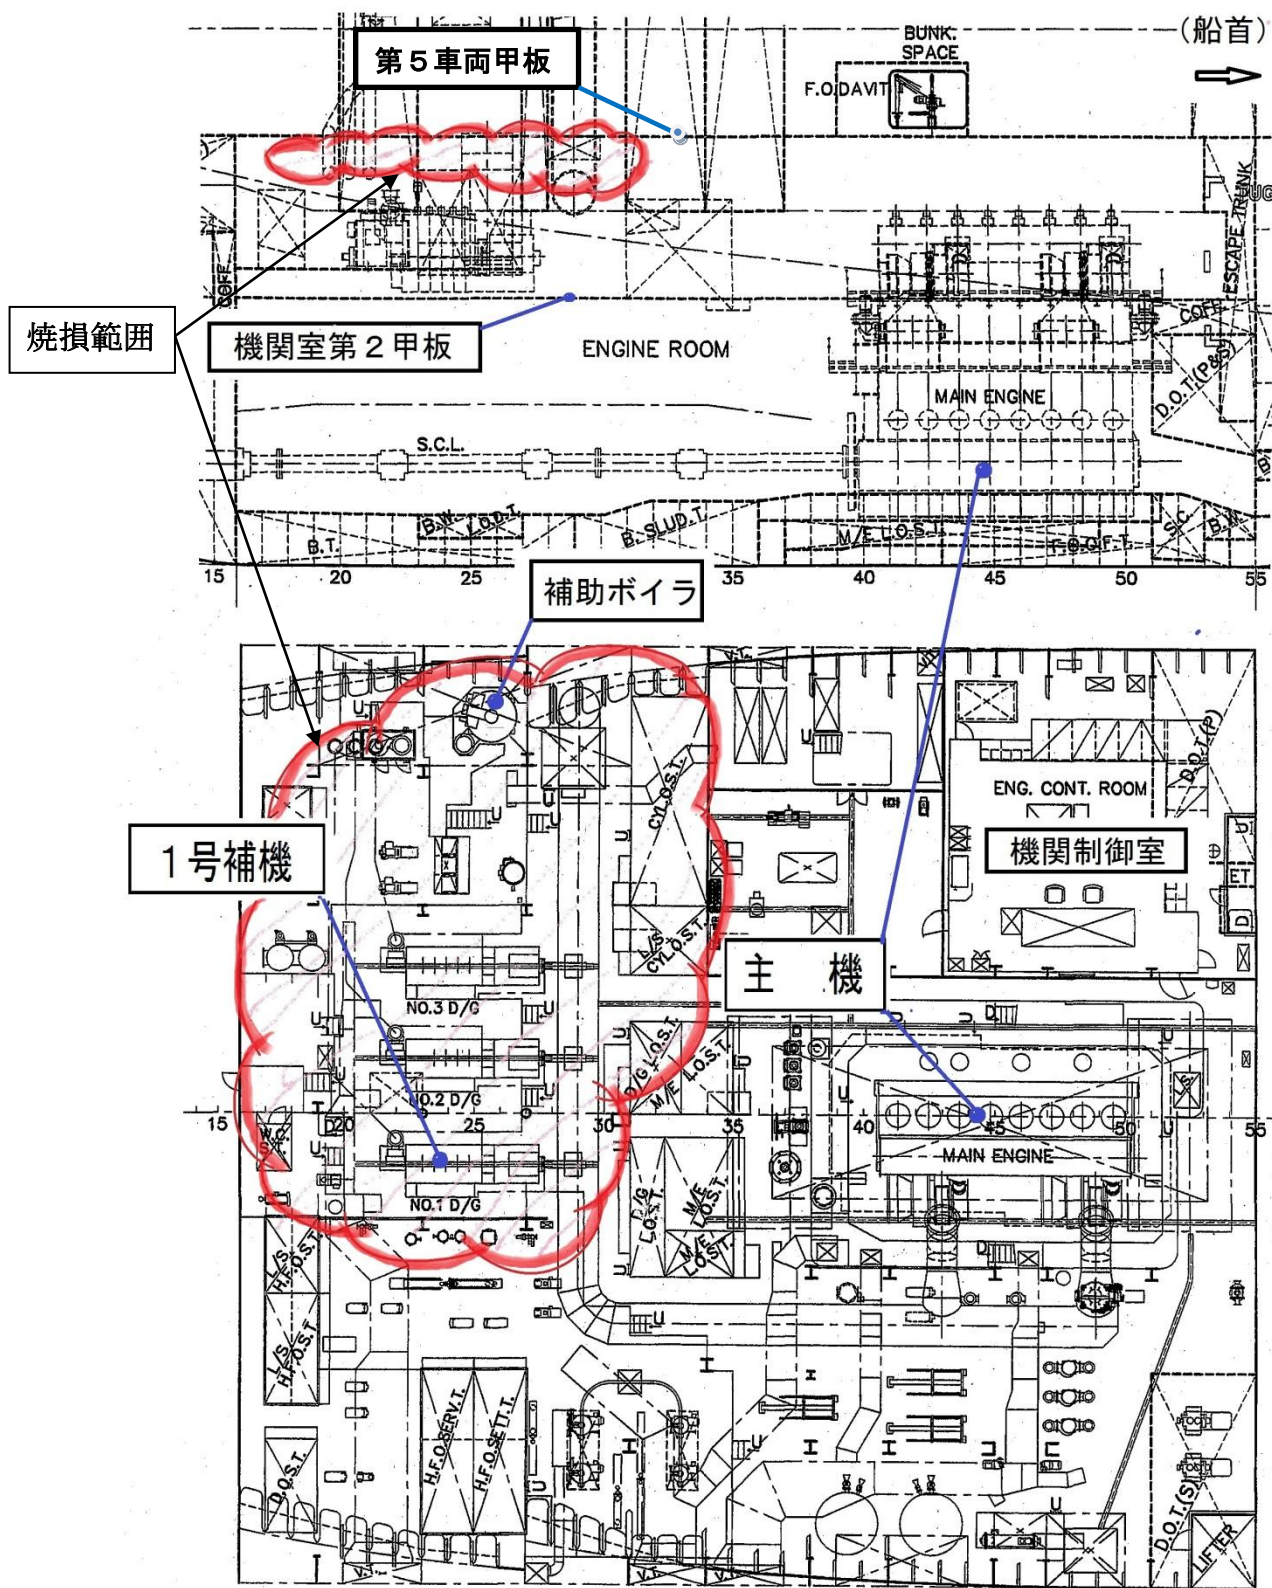
付図2 発電機配置及び焼損範囲図

1号補機は、過給機吸込ケーシング、過給機ロータ、ガバナ及び遠隔制御箱を焼損し、5番シリンダヘッドカバーに溶損を生じた。

電気設備は、2号発電機及び3号発電機の給電用配線、操船制御系統の配線、操舵機制御回路、補助ボイラ制御回路、バラスト制御回路等を焼損した。

機関室は、発電機左舷側の天井の断熱材を焼損した。

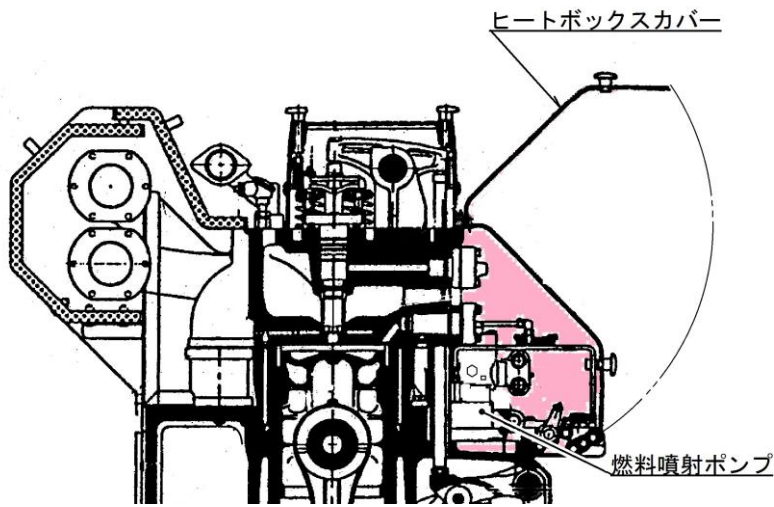
付図3 補機ヒートボックス

燃料噴射ポンプの周囲は、噴霧に適正な粘度を得るため、C重油運転のときは燃料油を約130℃まで加熱する必要があることから、保温と燃料油の飛散を防止する目的でシリンダブロック、カムケース等を囲むヒートボックスが設けられ、カバーを引き上げて内部の点検及び整備ができるようになっており、ヒートボックス内の配管等から燃料油が漏れたとき、カバーを閉めていけば、ドレン管によって燃料油が漏れいタンクに集められ、漏れい検知用センサーが作動し、燃料油漏れい警報を発するようになっていた。

噴出した燃料油は、ヒートボックスのカバーが開放された状態であったことから、5番燃料噴射ポンプの真上から船尾側上方に向けて噴出し、一部がシリンダヘッドを越えて反対舷の排気管の高温部に触れて発火したものと考えられる。

2.1 及び 2.5.4 から、1号補機の運転に当たり、ヒートボックスが閉鎖されていれば、燃料油が漏えいした際に周囲への飛散を防止し、漏れた燃料油がドレン管で導かれ、タンクに集められて燃料油漏えい警報が発せられることから、火災の発生を防止できた可能性があると考えられる。

したがって、本船は、本件締付ボルトと本件接続ボルトの取違えが発生しないよう、両ボルトを区別する措置を講じ、また、補機運転中には必ずヒートボックスを閉鎖する必要があるものと考えられる。

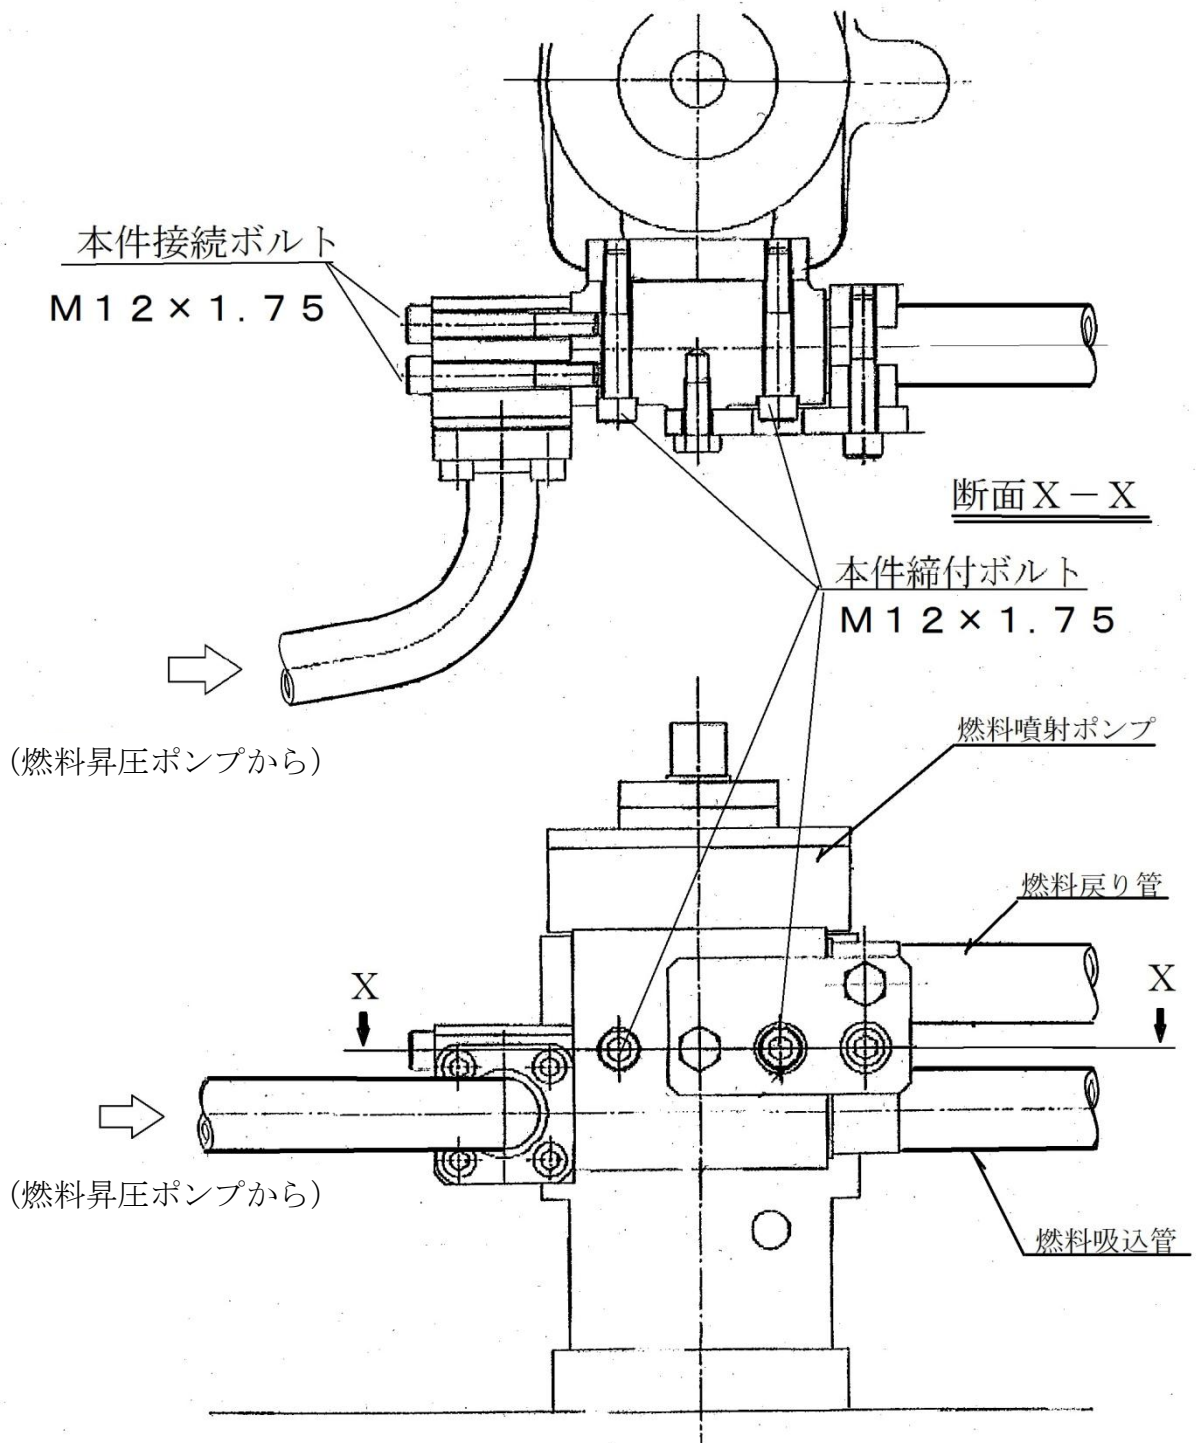
付図5 5番燃料噴射ポンプ吸込管接続図

なお、本件締付ボルトは、ねじの呼び径がM12×1.75の六角ソケット穴付であり、首下長さ^{*5}が70mmであったが、5番燃料噴射ポンプの船尾側にある燃料ブースタポンプからの配管を吸込ブロックにつなぐ接続ボルト（以下「本件接続ボルト」という。）は同形であり、首下長さが80mmであった。

① 吸込ブロックは、本事故後の調査によれば、本件締付ボルトの代わりに本件接続ボルトで吸込フランジに固定されていた。

吸込ブロックと吸込フランジとの間に約0.7mmの隙間が生じていた。

機関製造会社は、本件締付ボルトと本件接続ボルトの取違えが発生しないよう、本件接続ボルトを六角ソケット穴付きボルトから六角ボルトに変更し、サービス情報を全ての船主に送付してボルトの取替えを推奨し、本機関と同型の機関を搭載している対象就航船全船でボルトの交換を完了した。

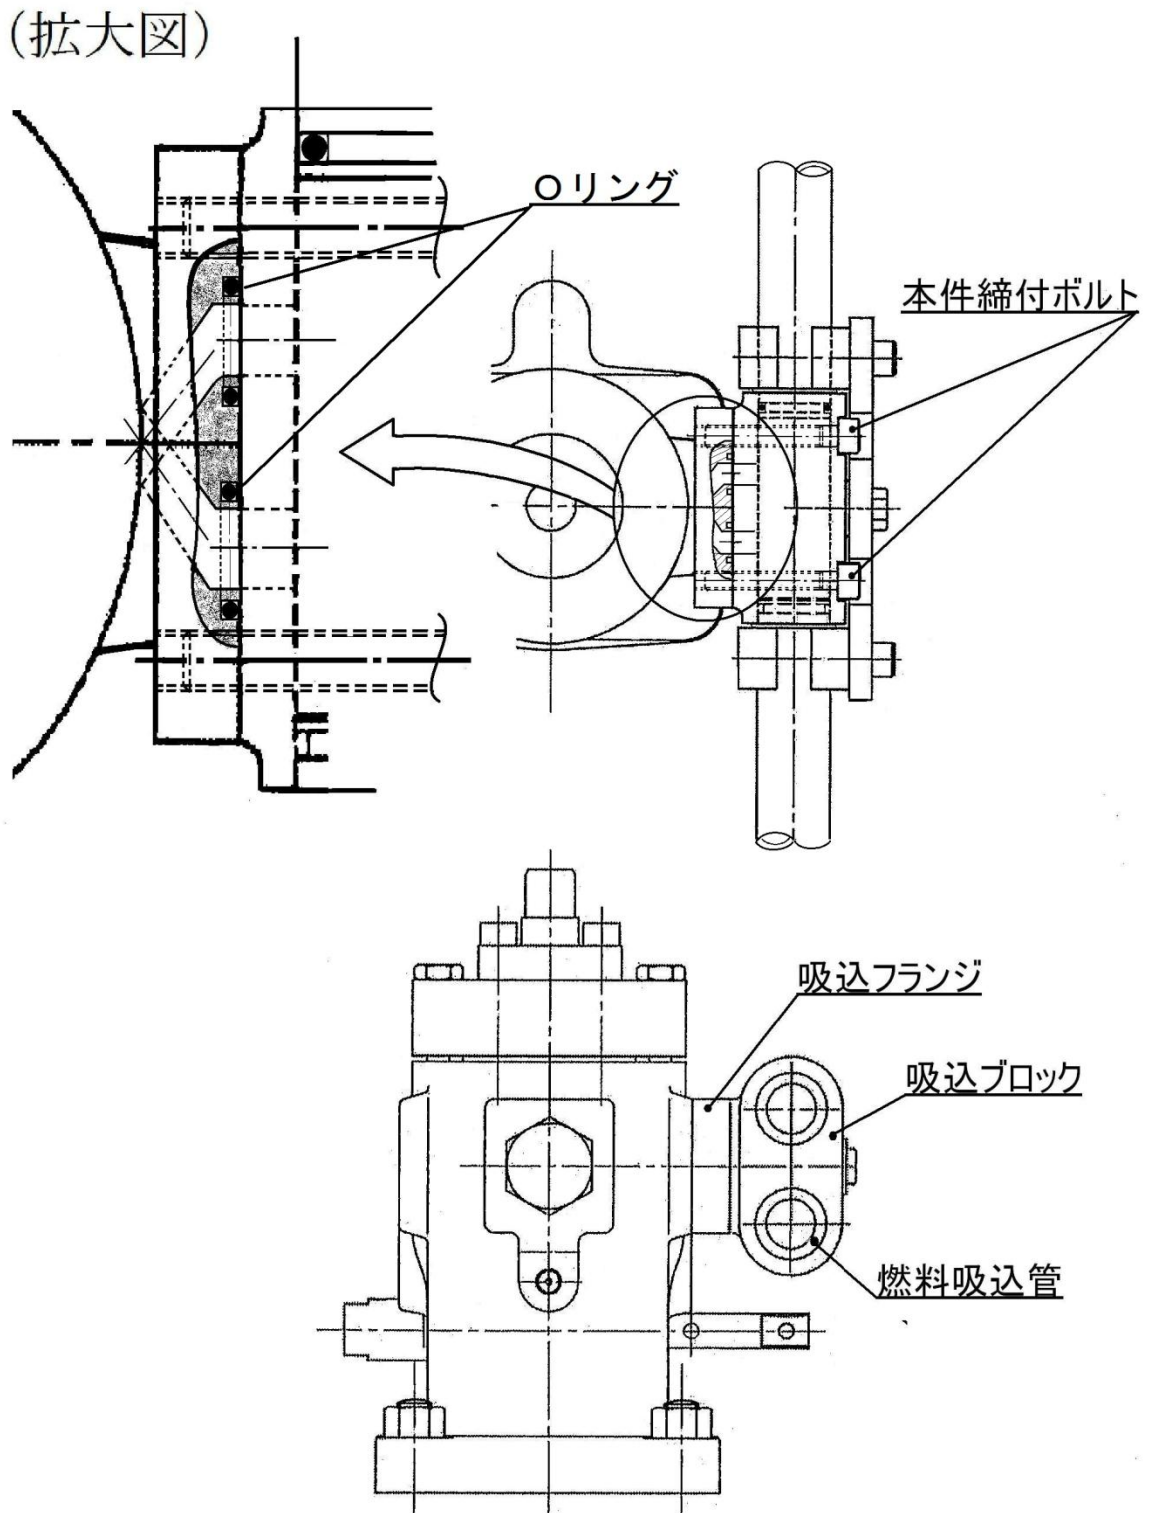
付図6 燃料噴射ポンプ吸込部詳細

② 本件接続ボルトは、本件締付ボルトより首下長さが10mm長く、一方、吸込フランジのねじ穴は貫通しており、貫通部の直下にポンプ本体の台状の取付部の角があり、本件接続ボルトが吸込フランジを貫通したのち、更に取付部の角を削りながら締め込まれる可能性がある。

- ③ 吸込ブロックと吸込フランジの間のＯリングは、太さが 2.4 ± 0.07 mm であり、Ｏリング装着溝の深さが 1.8 ± 0.05 mmであることから、Ｏリングのつぶれ代は最大 0.62 mmであった。

本件接続ボルトは、5番燃料噴射ポンプの吸込ブロックのボルト穴に締め込まれ、ボルト先端が吸込フランジを突き抜けたのち、ポンプ本体の取付台の角を削りながら、更に締め込まれたが、本件締付ボルトより首下長さが長いことから、吸込ブロックと吸込フランジの間に隙間が残った可能性があると考えられる。

② 1号補機は、始動後、燃料油がA重油から加熱されたC重油に切り替えられ、5番燃料噴射ポンプ入口の温度が上昇するに従って本件接続ボルトが膨張して伸び、吸込ブロック取付部の吸込ブロックと吸込フランジとの締付面が開き、Oリングのつぶれ代がなくなって締付面に隙間が生じ、燃料昇圧ポンプで加圧されていた燃料油が同部から噴出した。

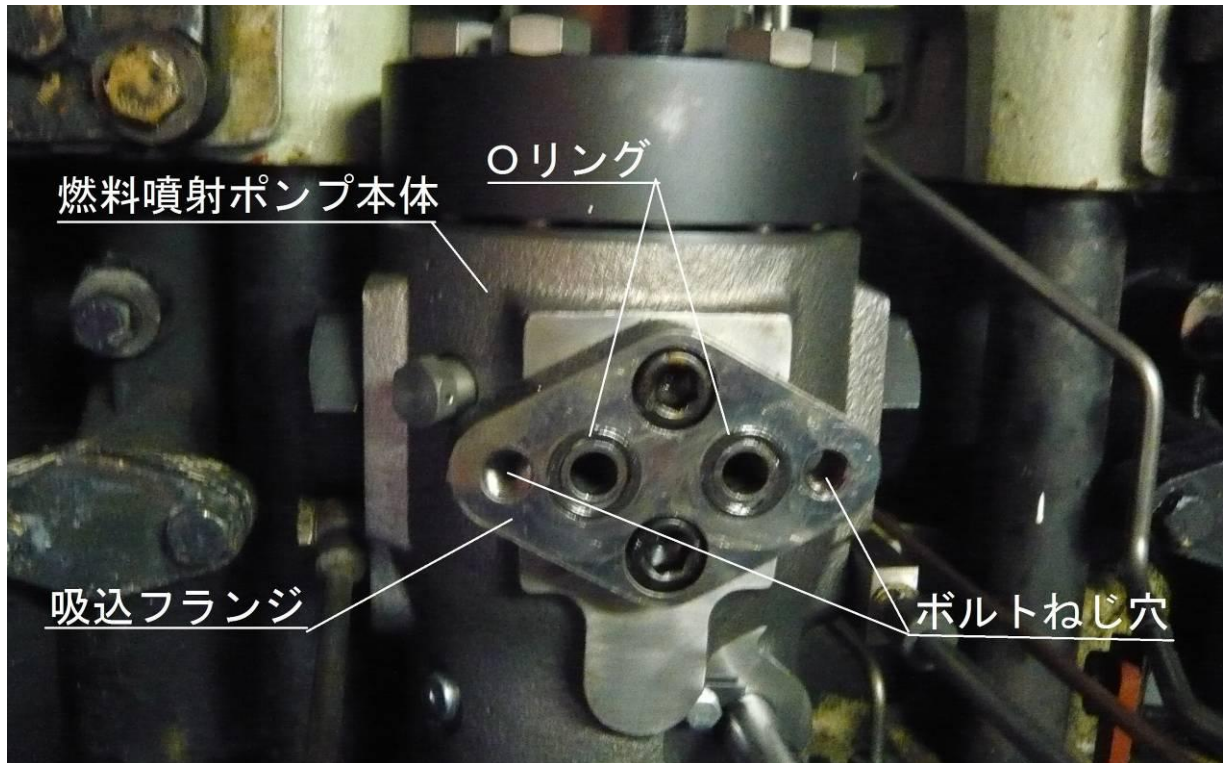
写真1 燃料噴射ポンプ燃料吸込口

燃料噴射ポンプは、ボッシュ型プランジャポンプであり、同ポンプ本体のプランジャバレル燃料吸込口に取り付けられた厚さ20mmの菱形燃料吸込フランジ（以下「吸込フランジ」という。）を介して厚さ55mmの吸込ブロックが2本の締付ボルト（以下「本件締付ボルト」という。）によって固定され、吸込フランジ取付面の燃料油通路となる部分にはOリング装着溝が設けられ、Oリングを挿入して本件締付ボルトをねじ込むことによって油密が保たれる構造になっていた。
