# 船舶事故調査報告書

船種 船名 貨物船 GLORIOUS GRACE  
IMO番号 8630289  
総トン数 1,809トン

船種 船名 貨物船 第参拾壱旭洋丸  
船舶番号 135394  
総トン数 495トン

事故種類 衝突  
発生日時 平成24年7月30日 08時38分ごろ  
発生場所 青森県東<sup>ひがし</sup>通<sup>とお</sup>村尻屋埼南東方沖  
尻屋埼灯台から真方位145° 13.4海里付近  
(概位 北緯41° 14.8' 東経141° 38.0')

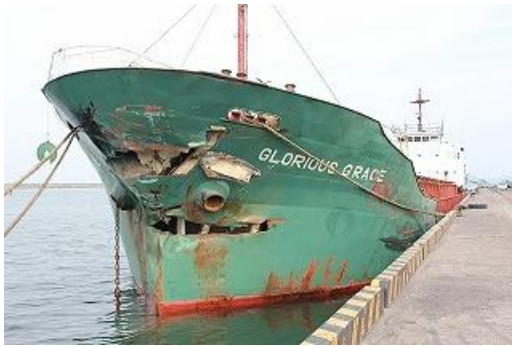
船首部外板に破口及び凹損、船首部ハンドレール曲損、左舷アンカー折損等を生じた。

写真1 A船の損傷状況（船首部外板） 写真2 A船の損傷状況（船首部ハンドレール）

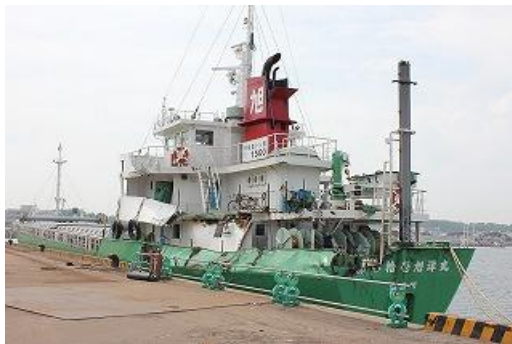
左舷船尾部ブルワークに破口及び凹損、左舷船尾部外板に凹損、ポートデッキ左舷側に凹損等を生じた。

写真3 B船の損傷状況（左舷船尾部外板） 写真4 B船の損傷状況（ポートデッキ左舷側）
