船舶事故調査報告書

船種船名 油タンカー 第十二松丸

事故種類 衝突（かき養殖施設）

発生日時 平成24年12月11日 03時19分ごろ

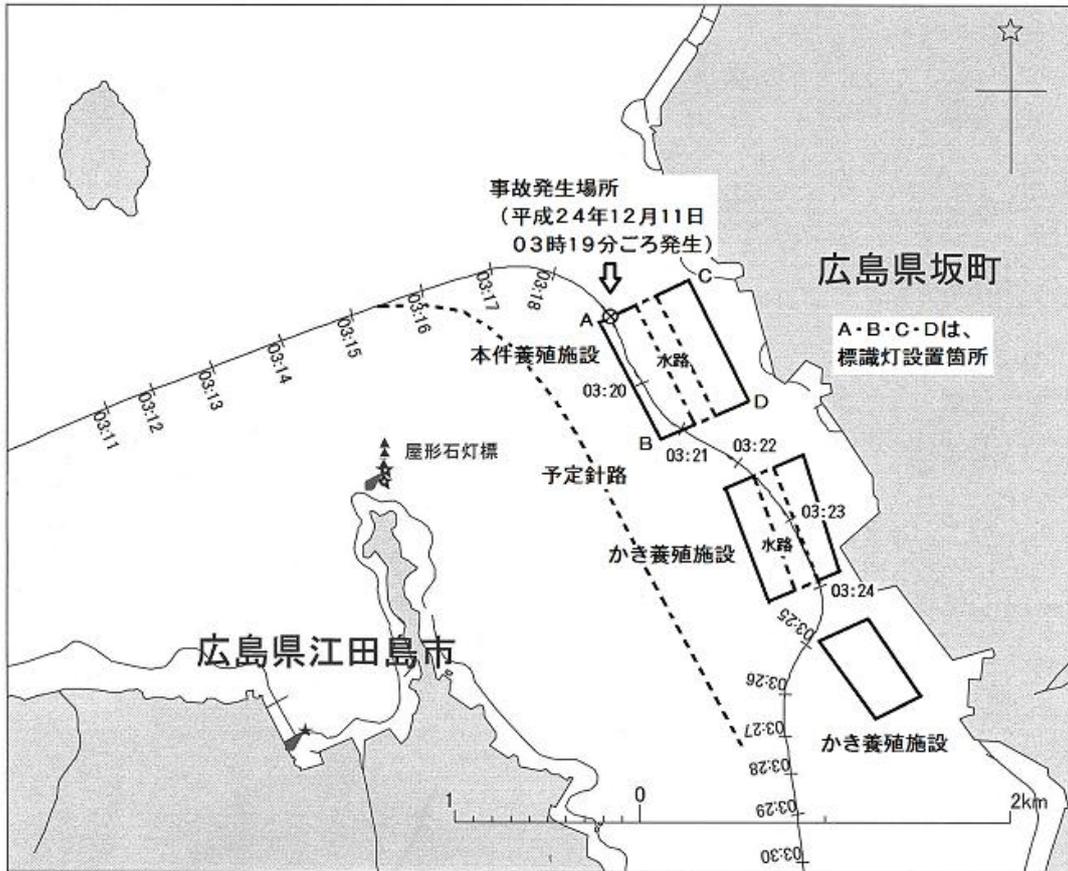
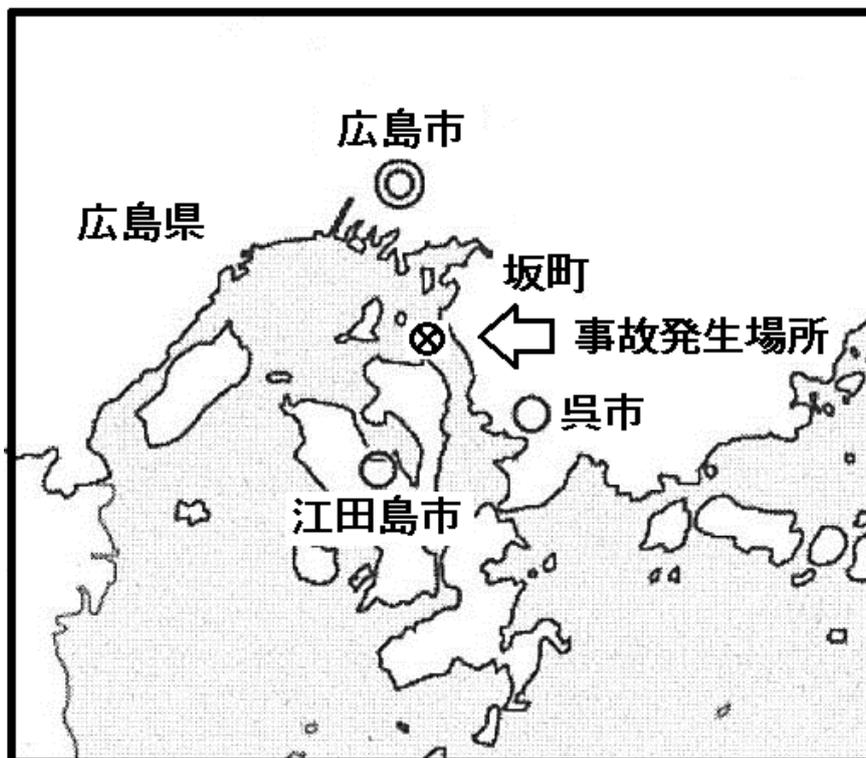
付図1 推定航行経路図

航海士Aは、GPSプロッター画面に予定針路と異なる北方に向かう針路が表示されたので、どうしようと慌て、GPSプロッターの操作に手間取り、目視及びレーダーによる見張り並びに海図及びGPSプロッターによる船位の確認ができずに航行しており、その間に本船が予定変針場所を通過し、03時17分ごろ、ふと前方を見たところ、右舷前方にかき養殖施設(以下「本件養殖施設」という。)の黄色標識灯を認めたので、かき筏が近くにあるとともに、予定針路から左側に外れていると思い、急いで右舵を取った。

- (2) 本船は、予定変針場所を通過し、予定針路から左側に外れて航行を続けており、航海士Aが、ふと前方を見ると右舷前方に本件養殖施設の黄色標識灯を認め、かき筏が近くにあるとともに、予定針路から左側に外れていると思い、右舵を取ったが、坂町西方沖に設置されていた本件養殖施設に衝突したものと考えられる。
- (3) 航海士Aは、屋形石灯標北方沖でGPSプロッターを操作した以降は、同プロッターの操作に手間取り、見張り及び船位の確認ができなかったものと考えられる。
- (4) 本件船長は、予定どおり、岩国市東方沖に達する30分前に昇橋して操船指揮を執っていれば、見張り及び船位の確認が行われ、屋形石灯標北方沖で変針し、本件養殖施設との衝突を回避できた可能性があると考えられる。

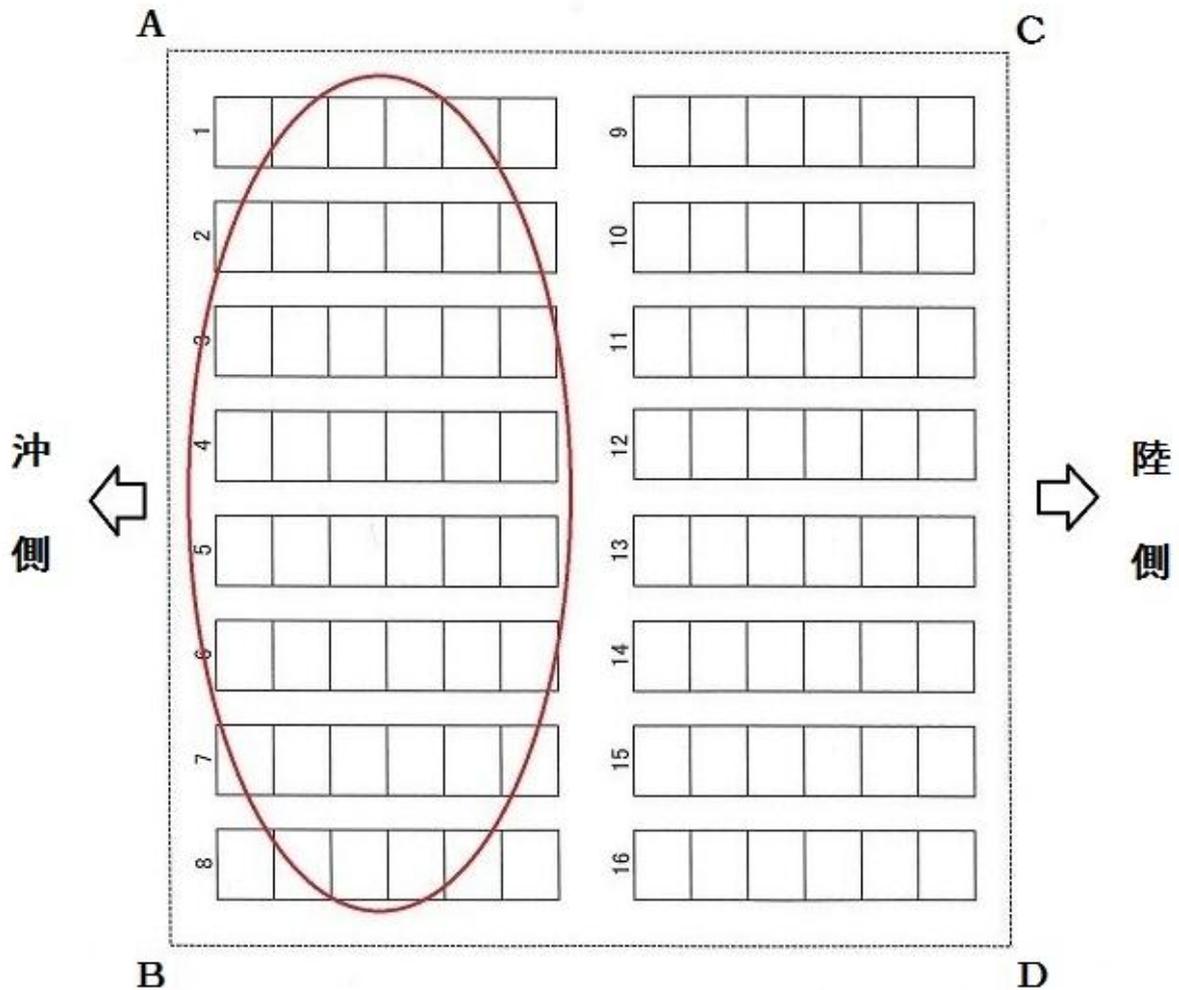
付図2 本件養殖施設の損傷状況図

本件養殖施設は、かき筏40台に破損を生じ、かき筏固定用ワイヤロープ7本を切断した。本事故後、かき筏固定用ワイヤロープを新たに張り直すなどの作業を行うため、本件養殖施設内の全てのかき筏が回収された。

A・B・C・Dは、
標識灯設置箇所

沖側（1～8）のかき筏48台のうち40台
に破損を生じ、かき筏固定用ワイヤロープ7
本を切断した。

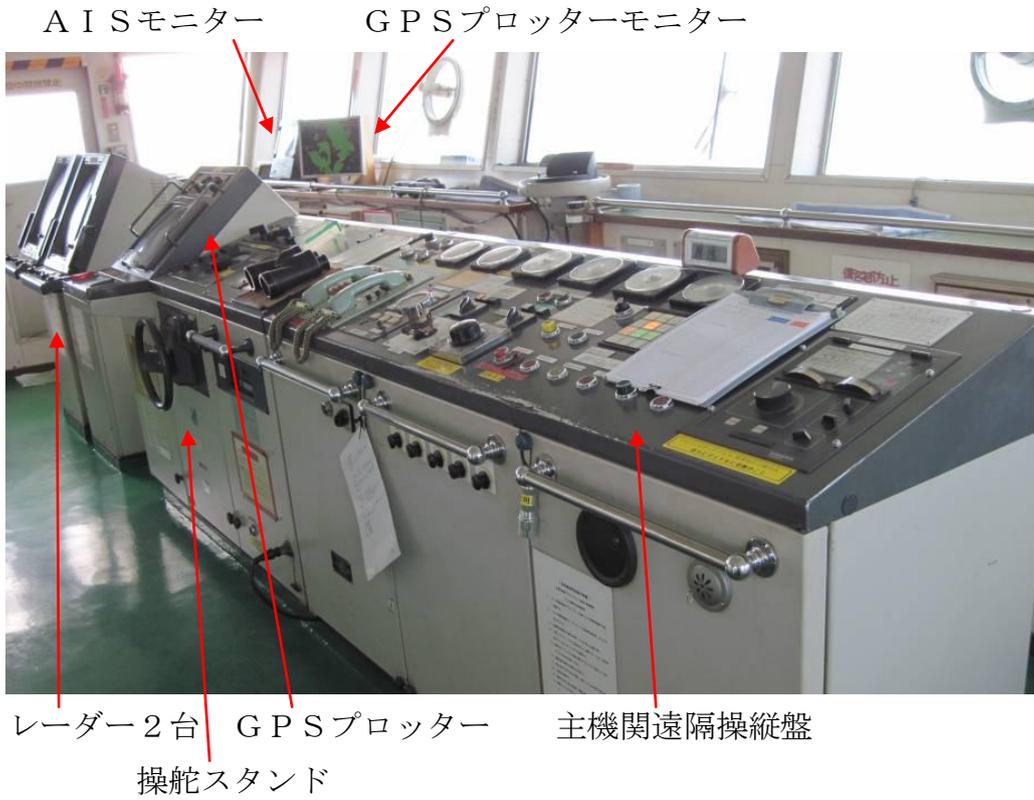
写真1 船橋内

- (1) 船橋には、前部左舷側にAISモニター及びGPSプロッターモニターが、中央部左舷側からレーダー2台、GPSプロッター、ジャイロコンパス及び自動操舵装置が組み込まれた操舵スタンド、主機関遠隔操縦盤等がそれぞれ配置されていた。
- (2) 本件船長及び航海士Aの口述によれば、本事故当時、船体及び機関には不具合又は故障はなく、航海計器は正常に作動しており、1.5Mレンジ及び3Mレンジとしたレーダー2台及びGPSプロッターを作動させていた。

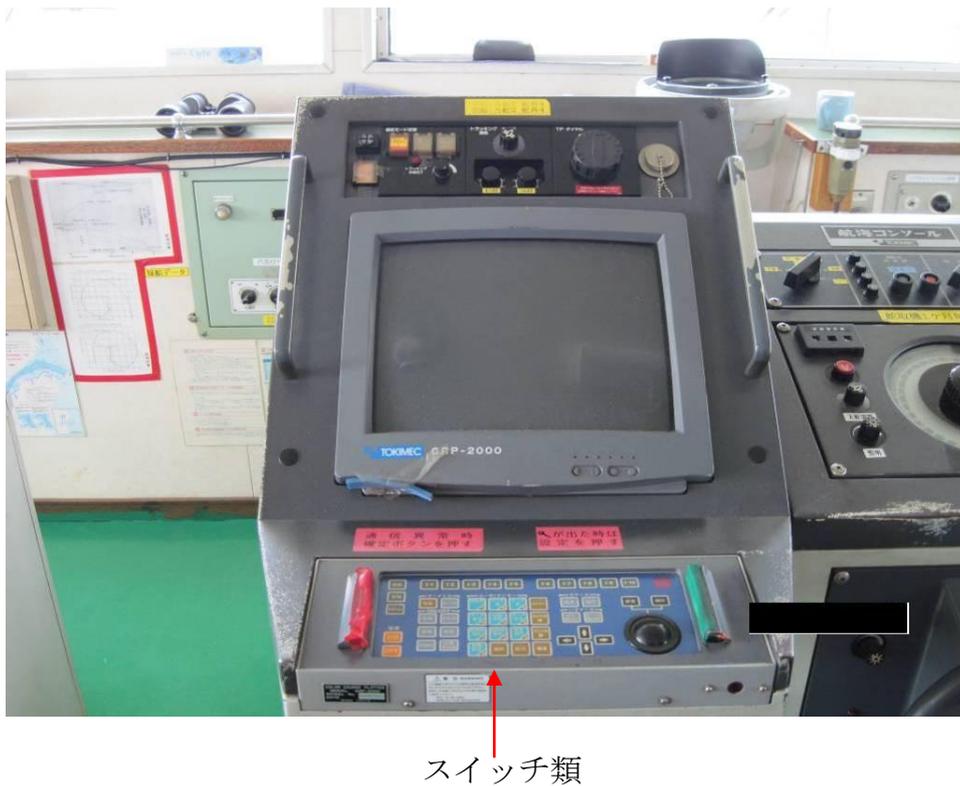
写真2 GPSプロッター

航海士Aは、翌11日03時15分ごろ、約070°の針路及び約13.0ノット(kn)の速力(対地速力、以下同じ。)で自動操舵によって航行中、屋形石灯標北方沖の予定変針場所付近に達したので、甲板員Aに船位の確認を行うように命ずるとともに、手動操舵に切り替え、GPSプロッター画面に予定針路が同灯標北方沖までしか表示されていなかったため、同灯標北方沖から南方に向かう予定針路を表示させようと思い、同プロッターを操作したところ、入力番号を押し間違えた。

から南方に向かう予定針路を表示させようと思い、GPSプロッターを操作したが、入力番号の押し間違いが生じたことから、予定針路と異なる北方に向かう針路が表示され、GPSプロッターの操作に手間取っている間に本船が予定変針場所を通過したものと考えられる。

- (2) 海図については、予定針路のほか、船長に連絡する場所及び時刻、養殖施設等を記載させるようにした。
- (3) 変針時は、レーダー及び海図を活用して操舵及び見張りに専念することとし、GPSプロッターの操作を禁止した。なお、GPSプロッター操作盤に「変針直前・直後の操作禁止」の銘板を貼付した。
- (4) 広島湾内での自動操舵装置の使用については、社内規定に基づいて同装置を使用しないように再教育した。
- (5) 船橋当直については、社内規定に基づき、航海士が見張り及び船位の確認を行い、甲板員が操舵を行うように再教育した。

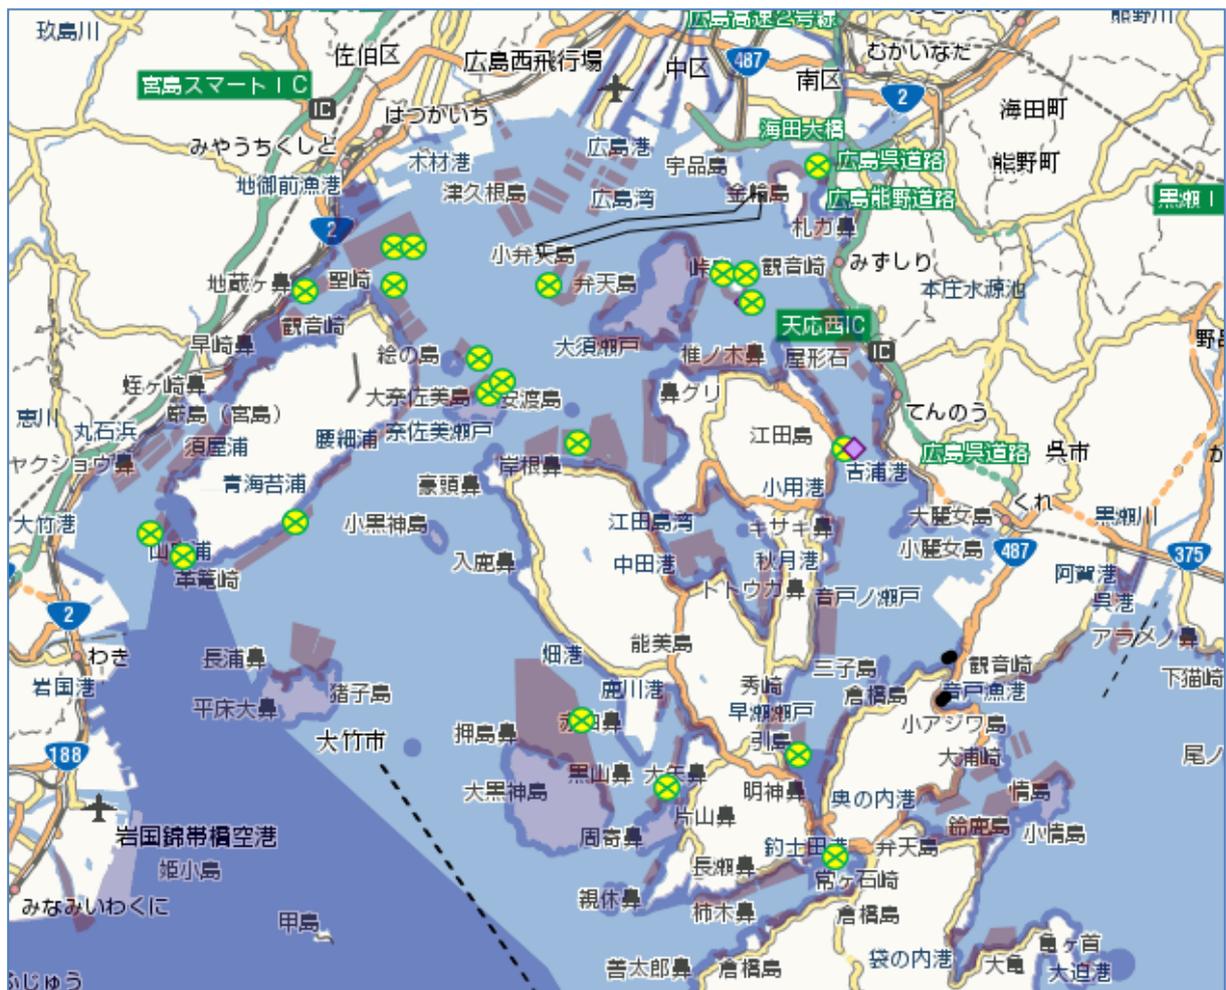
付図3 広島湾におけるかき養殖施設に係る事故発生場所図
（運輸安全委員会のハザードマップより抜粋）

- (1) 広島湾は、国内有数のかき生産地であり、海岸沿いから沖まで多数のかき養殖施設が設置されているため、かき養殖施設への衝突事故等が後を絶たず（平成22年4月～平成24年3月間は24件発生）、特に、大型船舶による事故は甚大な損害を及ぼし、また、例年開催される夏季の花火大会では、小型船舶による事故が相次いで発生している。
