# 船舶事故調査報告書

船種 船名 コンテナ船 TIAN FU (TIANJIN)  
IMO番号 9142265  
総トン数 5,070トン

船種 船名 ケミカルタンカー 扇泰丸  
船舶番号 140827  
総トン数 498トン

事故種類 衝突

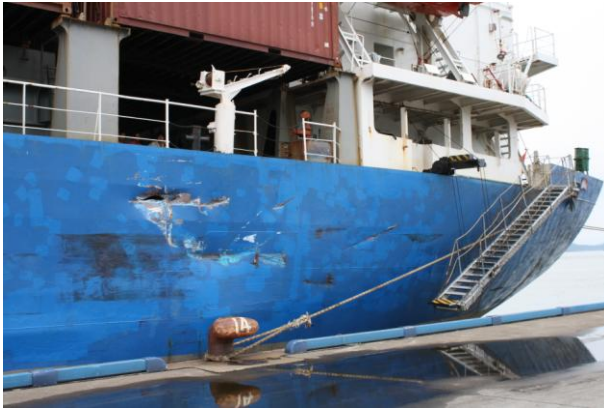
図2.3-1 A船の損傷の状況

A船は、左舷外板に破口を生じ、B船は、船首部のブルワークを損傷した。
