# 船舶事故調査報告書

平成25年10月10日  
運輸安全委員会（海事専門部会）議決

事故種類	火災
発生日時	平成24年9月27日 20時05分ごろ
発生場所	阪神港神戸区南方沖 兵庫県神戸市所在の神戸灯台から真方位167°5.3海里付近 (概位 北緯34°33.7′ 東経135°11.6′)
事故調査の経過	平成24年9月27日、本事故の調査を担当する主管調査官（神戸事務所）ほか2人の地方事故調査官を指名した。 原因関係者から意見聴取を行った。
事実情報 船種船名、総トン数 船舶番号、船舶所有者等 L×B×D、船質 機関、出力、進水等	ばら積み貨物船 HAO HAN（ハオハン）（パナマ共和国籍）、1,999トン 9310329（IMO番号）、HONG TAI INTERNATIONAL SHIPPING LIMITED 79.99m×13.60m×7.00m、鋼 ディーゼル機関、1,080kW、2003年12月（竣工）
乗組員等に関する情報	船長（中華人民共和国籍） 男性 41歳 暫定締約国資格受有者承認証（パナマ共和国発給） 交付年月日 2012年7月25日 (2012年10月24日まで有効)
死傷者等	なし
損傷	貨物倉、貨物倉周囲の右舷船側外板、機関室の一部等が焼損、貨物倉前部の上甲板に亀裂等（廃船）
事故の経過	本船は、船長ほか11人が乗り組み、阪神港堺泉北区で金属スクラップ（SCRAP MIXED METAL）約1,096tを積載し、中華人民共和国浙江省海門（ハイベン）に向かったが、会社の指示により、福岡県北九州市北方沖で反転して阪神港堺泉北区へ引き返すことにした。 本船は、阪神港神戸区南方沖を東南東進中、船長が、平成24年9月27日20時00分ごろ（日本標準時、以下同じ。）、約1時間後の投錨に備えて昇橋し、一等航海士が操舵に就き、甲板長が貨物倉周囲の巡視を開始した。 甲板長は、20時05分ごろ、貨物倉右舷後部の上甲板上において、漂う異臭に気付き、ハッチカバーとハッチコーミングの隙間等から漏れ出ている煙を発見して大声で火災の発生を知らせた。 船長は、甲板長の大声に気付き、直ちに火災警報を鳴らして船内に

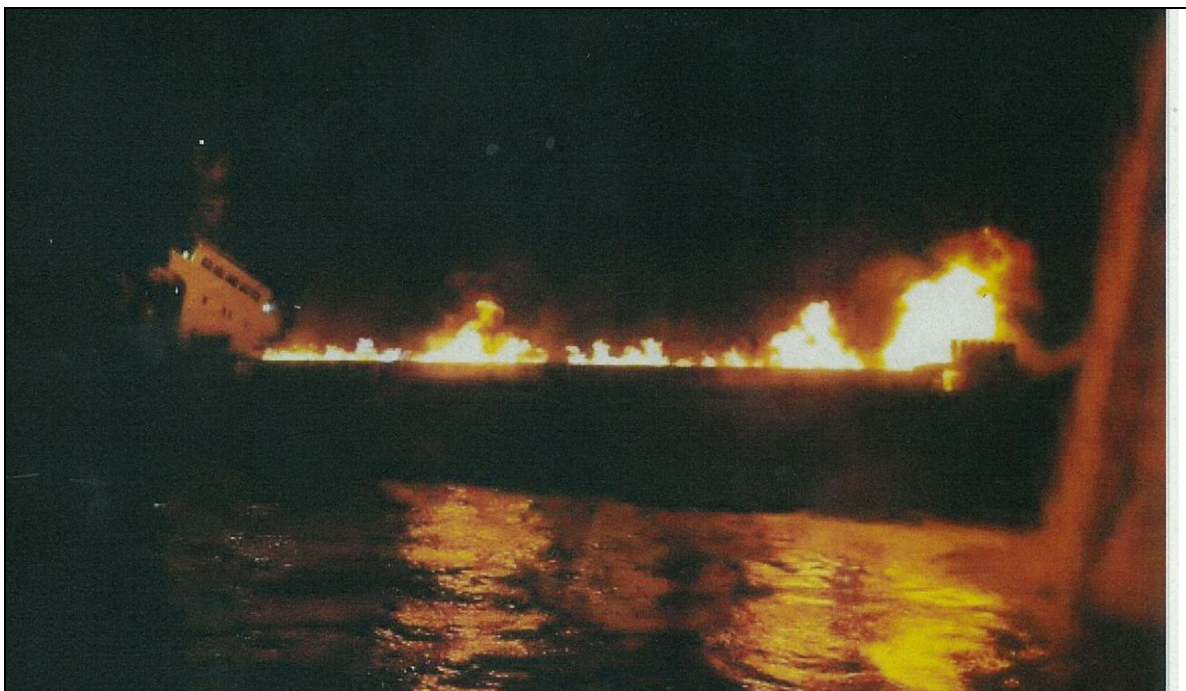
<p>知らせたのち、操舵室で消火作業の総指揮に当たり、一等航海士を現場作業の指揮者に充て、ハッチカバーを閉鎖した状態で甲板、ハッチカバー等への冷却放水を行った。</p> <p>船長は、発煙が収まらなかったため、20時52分ごろVHF無線電話でさかいポートラジオに救援を要請し、さかいポートラジオから、21時30分ごろに海上保安庁の巡視船艇が到着する旨の連絡を受けた。</p> <p>船長は、本船の右舷船側外板が徐々に赤く変色したので、貨物倉下部の燃料油タンクが爆発するのではないかと心配していたところ、救援に駆けつけた巡視船艇が見えたので、21時25分ごろハッチカバーの中央を約1m開放して貨物倉への放水を開始し、21時30分ごろ、海上保安庁の消火作業を助けようと思い、ハッチカバーを全開した。</p> <p>本船は、海上保安庁の消防船等により、消火作業が行われたものの、発煙が収まらず、22時28分ごろ、海上保安庁の退船命令により、乗組員全員が巡視船艇に移乗した。</p> <p>本船は、その後、貨物倉全域から炎が上がり、左舷に傾斜して無人で大阪湾を漂流し、関西国際空港の航空交通管制圏に入域したので、巡視船艇2隻により、堺泉北区の錨地へえい航された。</p> <p>本船は、錨地に到着後、船舶所有者が手配したタグボート2隻にえい航が引き継がれ、タグボートが船位の保持に当たりながら、消防船等による船体への冷却放水が行われた結果、火勢が衰えたので、堺泉北区の岸壁へえい航され、28日21時50分ごろ着岸した。</p> <p>本船は、消防船等及び消防車による消火活動並びに金属スクラップの一部陸揚げにより、29日11時00分ごろ鎮火した。</p> <p>(写真1 火災の状況 参照)</p>
<p>気象・海象</p>	<p>気象：天気 曇り、風向 北東、風力 4～5、視界 良好</p> <p>海象：波高 約70～80cm</p>
<p>その他の事項</p>	<p>金属スクラップは、廃家電、鉄くず、アルミくず、銅くず、プラスチック類、電線、灯油缶、電子基板、モーター等の雑多なものが混在していた。</p> <p>船長は、金属スクラップの運送経験が豊富であり、金属スクラップから出火する危険性を認識していたので、1時間毎に貨物倉周囲の巡視を行わせていた。</p> <p>本船は、貨物倉後端隔壁に隣接する機関室中段左舷側の機関監視室（主配電盤及び機関監視盤を含む。）、中段右舷側の機関作業室等、中段中央部の発電機駆動用ディーゼル機関付近の天井及び下段中央部の隔壁に設けられた各種の始動器盤が焼損していた。</p> <p>本船は、火災探知装置の火災警報盤を操舵室に備え、煙式火災探知器、熱式火災探知器等を機関区域、居住区域、操舵室等に備えていたが、貨物倉の近くには火災探知器はなく、また、貨物倉には固定式鎮</p>

写真1 火災の状況
