## 船舶事故調査報告書

平成25年11月7日  
 運輸安全委員会（海事専門部会）議決  
 委員 横山 鐵 男（部会長）  
 委員 庄 司 邦 昭  
 委員 根 本 美 奈

事故種類	衝突（岸壁）
発生日時	平成25年4月12日 13時47分ごろ
発生場所	阪神港神戸第2区六甲アイランドコンテナふ頭2号岸壁 兵庫県神戸市所在の神戸港第5防波堤東灯台から真方位102° 1,220m付近 （概位 北緯34°41.0′ 東経135°15.2′）
事故調査の経過	平成25年4月15日、本事故の調査を担当する主管調査官（神戸事務所）を指名した。 なお、後日、1人の地方事故調査官を指名した。 原因関係者から意見聴取を行った。
事実情報 船種船名、総トン数 船舶番号、船舶所有者等 L×B×D、船質 機関、出力、進水等	コンテナ船 WAN HAI 102（シンガポール共和国籍）、9,834トン 9493303（IMO番号）、WAN HAI LINES(SINGAPORE), LTD. 144.10m×22.50m×11.20m、鋼 ディーゼル機関、9,960kW、2011年11月8日
乗組員等に関する情報	船長（台湾籍） 男性 36歳 締約国資格受有者承認証 船長（シンガポール共和国発給） 交付年月日 2011年10月18日 （2016年10月18日まで有効）
死傷者等	なし
損傷	本船 右舷船尾部に亀裂、凹損及び擦過傷 岸壁 車止め4箇所脱落、岸壁面及び防舷材に凹損及び擦過傷
事故の経過	本船は、船長ほか19人が乗り組み、阪神港神戸第2区のコンテナふ頭2号岸壁（以下「本件岸壁」という。）において、入船右舷着けで荷役作業を終え、平成25年4月12日13時00分ごろ主機の試運転を行って出港準備を整え、船長が操船指揮に就き、三等航海士をテレグラフに、甲板手を操舵にそれぞれ充て、13時28分ごろ左舷船尾にタグボート（1,912kW、えい航力約42tf）を取り、13時36分ごろ全ての係留索を解き、広島県広島港に向けて本件岸壁を離れた。 船長は、船橋右舷側に立ち、船首部を離すため、バウスラスターの遠隔操縦つまみを操作して左舷とするとともに、タグボートに指示して7時方向にえい航させ始めた。

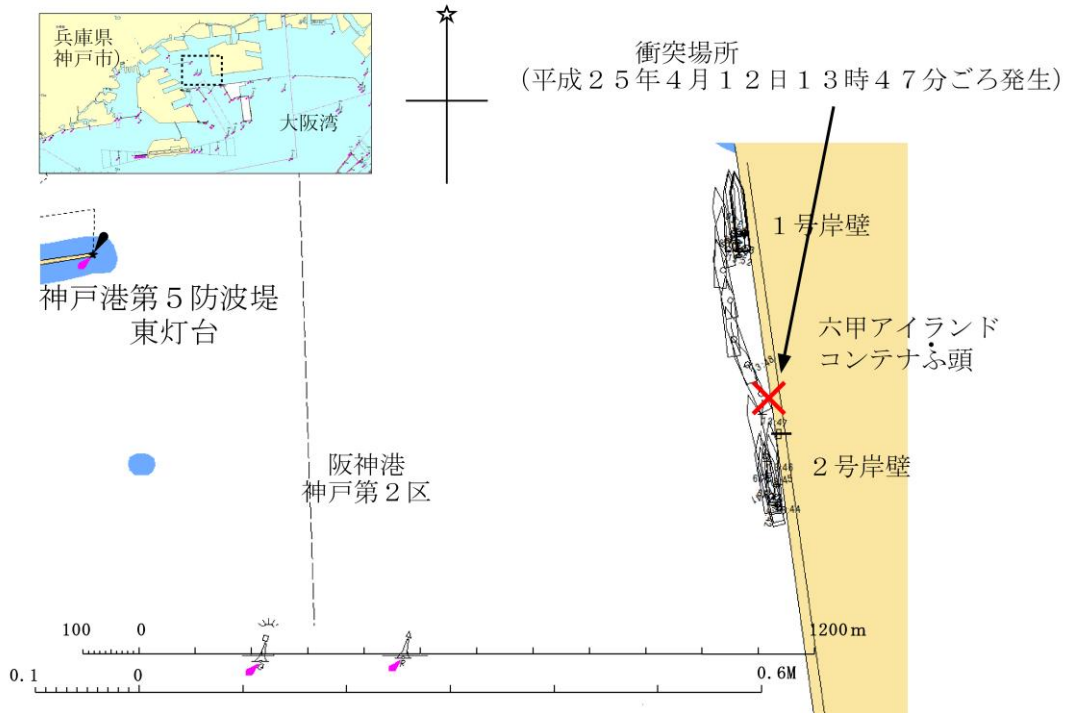
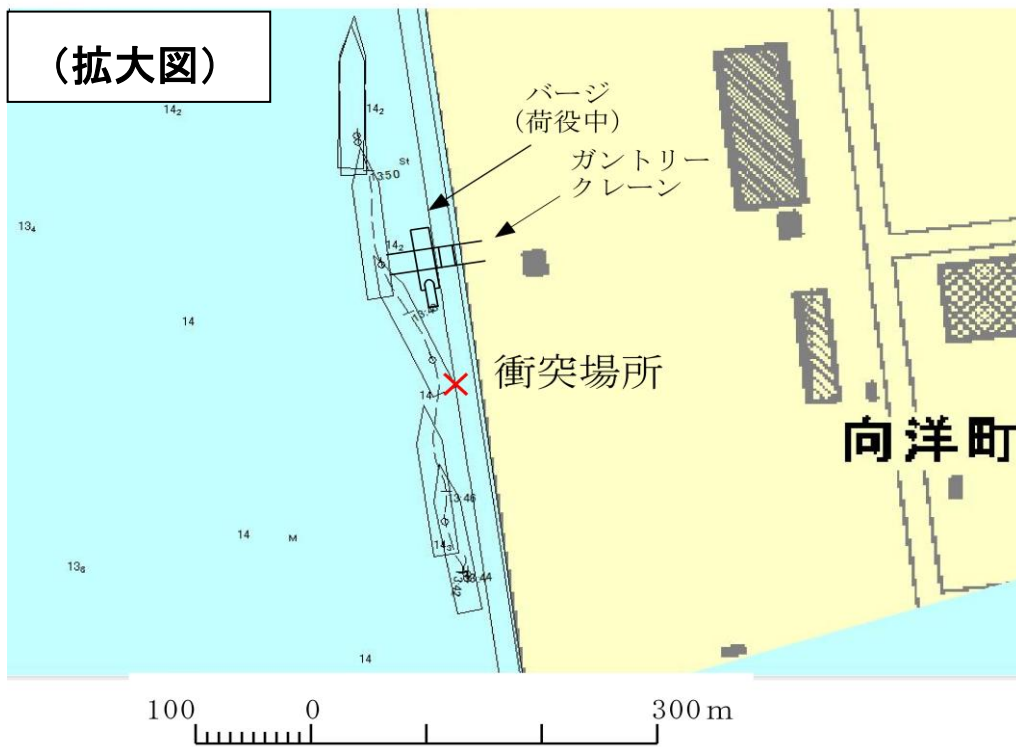
付図1 本船の推定航行経路図

本船は、時折、西寄りの突風を受けながら、前進行きあしが約1ノット(kn)の速力(対地速力、以下同じ。)となったので、本件岸壁の北側に停泊中のバージとの衝突を避けるため、機関を微速力前進、続いて半速力前進にかけたところ、右舷船尾部が本件岸壁に接近し、タグボートに全速力後進でえい航させたが、船首が真方位約336°を向き、前進行きあしが約3knの速力で右舷船尾部が本件岸壁に衝突した。

本船は、前進を続け、バージを右舷側に約10m離して通過した後、13時48分ごろ左舷錨を緊急に投下し、錨鎖を延ばしながら、前進を続け、作業中であったガントリークレーンを通り過ぎ、13時55分ごろ本件岸壁北隣の1号岸壁に着岸した。
