船舶事故調査報告書

事故種類	乗揚
発生日時	平成24年11月6日 22時00分ごろ
発生場所	愛媛県今治市 ^{おおみ} 大三島北岸 広島県竹原市所在の ^{おおくの} 大久野島灯台から真方位122°1,200m 付近 （概位 北緯34°17.8′ 東経133°00.3′）
事故調査の経過	平成24年11月7日、本事故の調査を担当する主管調査官（広島事務所）ほか1人の地方事故調査官を指名した。 原因関係者から意見聴取を行った。
事実情報 船種船名、総トン数 船舶番号、船舶所有者等 L×B×D、船質 機関、出力、進水等	貨物船 ^{グイ シュン} GUI SHUN（パナマ共和国籍）、11,158トン 7908926（IMO番号）、MAIN PILOT INTERNATIONAL CORP. 146.07m×22.86m×12.60m、鋼 ディーゼル機関、5,917kW、1979年（建造）
乗組員等に関する情報	船長（中華人民共和国籍） 男性 39歳 締約国資格受有者承認証 船長（パナマ共和国発給） 交付年月日 2011年10月18日 （2013年9月24日まで有効）
死傷者等	なし
損傷	球状船首下部に凹損
事故の経過	<p>本船は、船長ほか24人（中華人民共和国籍）が乗り組み、スラグ約17,600tを積み、船首約9.18m、船尾約9.50mの喫水により、平成24年11月6日16時08分ごろ岡山県倉敷市水島港を出港し、機関をいつでも使用できる状態で約9.5ノット（kn）の速力（対地速力、以下同じ。）として大三島北方沖の三原瀬戸を南西進した。</p> <p>船長は、三等航海士を機関操作等に、甲板手を操舵にそれぞれ就け、レーダー及び目視により、操船に当たっていたが、21時46分ごろ今治市^{しじゅう}四十島方向に白灯1個を認め、ARPAの表示から、左舷船首15°1海里（M）付近の白灯1個を表示した船舶（以下「白灯表示船」という。）が約340°（真方位、以下同じ。）の針路で速力約3knから約2knとなり、コンパス方位が変わらないことを確認し、少し左に舵を取ってしばらく様子を見て針路を元に戻した。</p>

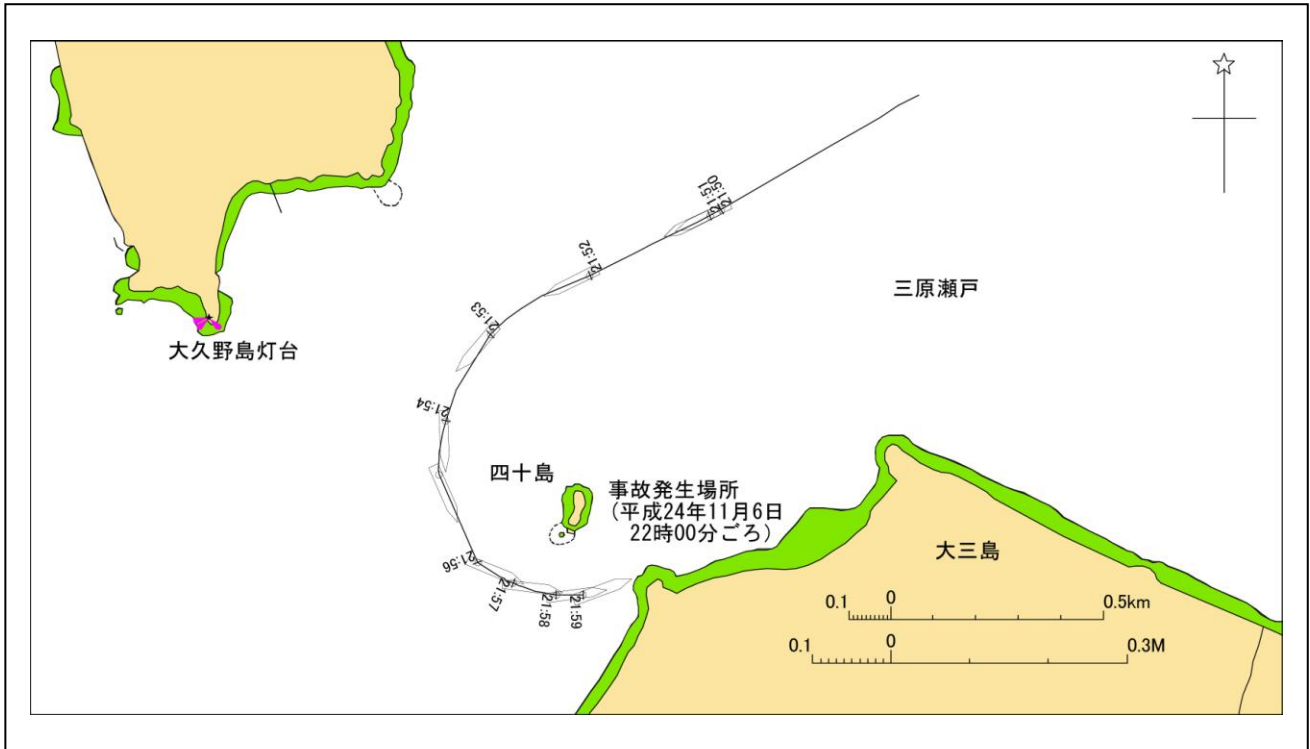
付図1 推定航行経路図

<p>船長は、レーダーを見たところ、船首方約0.3Mに映像が映っていたので、昼間信号灯で白灯表示船を照射するとともに、汽笛を吹鳴して半速力前進とし、続いて左舵一杯を取った。</p> <p>船長は、白灯表示船の動静を確認しないで左舵を取り続け、船首が原針路から約90° 回頭した頃、針路を戻すために右舵一杯としたが、右転できず、陸岸に接近するので、全速力後進とし、22時00分ごろ本船が停止した頃に大三島北岸に乗り揚げた。</p> <p>船長は、22時30分ごろ会社に、22時50分ごろVHFで海上保安部にそれぞれ乗揚の事態を報告した。</p> <p>本船は、7日05時05分ごろ自然離礁して竹原市阿波島沖に錨泊した。</p> <p>(付図1 推定航行経路図、付表1 AIS記録(抜粋) 参照)</p>
気象・海象	<p>気象：天気 晴れ、風向 北西、風力 5、視界 良好</p> <p>海象：潮流 西南西流約1kn、潮汐 低潮時</p>
その他の事項	<p>本船の航海計器、操舵装置、機関等に不具合はなかった。</p> <p>本船の操舵機の油圧モーターは、本事故当時、平素は1台のところを2台運転していた。</p> <p>舵中央から舵一杯に要する時間は14秒であった。</p> <p>船長は、本事故当時の航路の航行経験については、船長になってから4回目であり、それ以前も何度も航行したことがあった。</p>
分析 乗組員等の関与 船体・機関等の関与 気象・海象の関与 判明した事項の解析	<p>あり</p> <p>なし</p> <p>あり</p> <p>本船は、大三島北方沖の三原瀬戸を南西進中、船長が、白灯表示船を避けようとして左転した際、白灯表示船の動静を確認しないで左舵を取り続けたことから、船首が原針路から約90° 回頭した頃、予定針路に戻そうとして右舵を取ったものの、右回頭できず、陸岸に接近したので、全速力後進としたが、大三島北岸に乗り揚げたものと考えられる。</p>
原因	<p>本事故は、夜間、本船が、大三島北方沖の三原瀬戸を南西進中、船長が、白灯表示船を避けようとして左転した際、白灯表示船の動静を確認しないで左舵を取り続けたため、大三島北岸に乗り揚げたことにより発生したものと考えられる。</p>

参考	<p>今後の同種事故等の再発防止に役立つ事項として、次のことが考えられる。</p> <ul style="list-style-type: none"> ・ 避航措置は、時間的、距離的に余裕を持って講じること。
