船舶事故調査報告書

平成25年10月10日

事故種類	乗揚
発生日時	平成24年11月8日 23時15分ごろ
発生場所	福岡県宗像市勝島南方 宗像市所在の神湊港北防波堤灯台から真方位286°1,280m付近 (概位 北緯33°51.5′ 東経130°28.3′)
事故調査の経過	平成24年11月9日、本事故の調査を担当する主管調査官（門司事務所）ほか1人の地方事故調査官を指名した。 原因関係者から意見聴取を行った。
事実情報 船種船名、総トン数 船舶番号、船舶所有者等 L×B×D、船質 機関、出力、進水等	砂利採取運搬船 第八和丸、498トン 131738、株式会社勇和マリン 68.05m×13.20m×7.60m、鋼 ディーゼル機関、735kW、平成2年1月8日
乗組員等に関する情報	船長 男性 60歳 五級海技士（航海） 免許年月日 昭和48年9月14日 免状交付年月日 平成21年6月10日 免状有効期間満了日 平成27年5月23日 甲板員 男性 64歳 六級海技士（航海） 免許年月日 平成18年3月27日 免状交付年月日 平成23年10月11日 免状有効期間満了日 平成28年10月10日
死傷者等	なし
損傷	船底外板全般に亀裂を伴う凹損、両舷ビルジキールに曲損、プロペラ翼端部に欠損及び曲損 (写真1～3参照)
事故の経過	本船は、船長、甲板員ほか2人が乗り組み、広島県大崎上島町所在の造船所に向け、船首喫水約1.6m、船尾喫水約3.0mの空船で約10ノットの対地速度として航行中、甲板員が、平成24年11月8日20時00分ごろ佐賀県唐津市土器埼北西方で船長から引き継いで単独で船橋当直に就き、土器埼北方の変針点に至り、自動操舵の設定

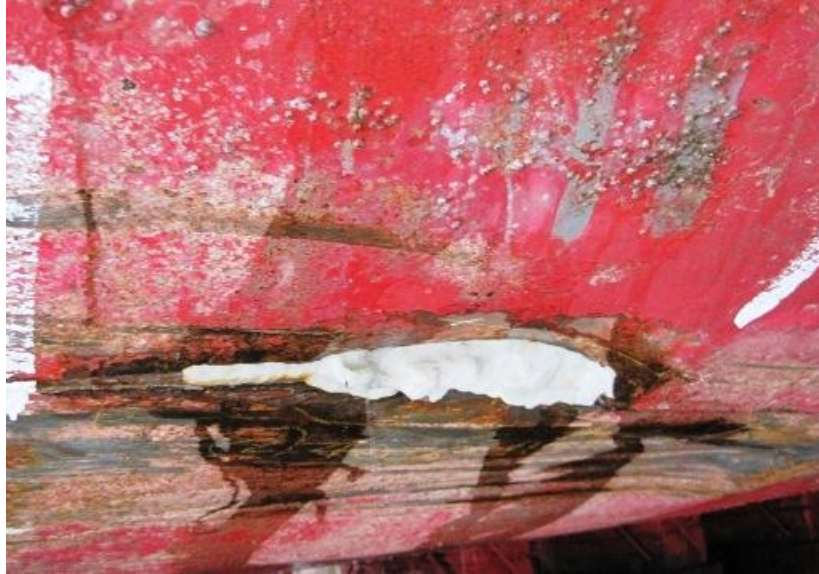
写真1 船底の損傷状況

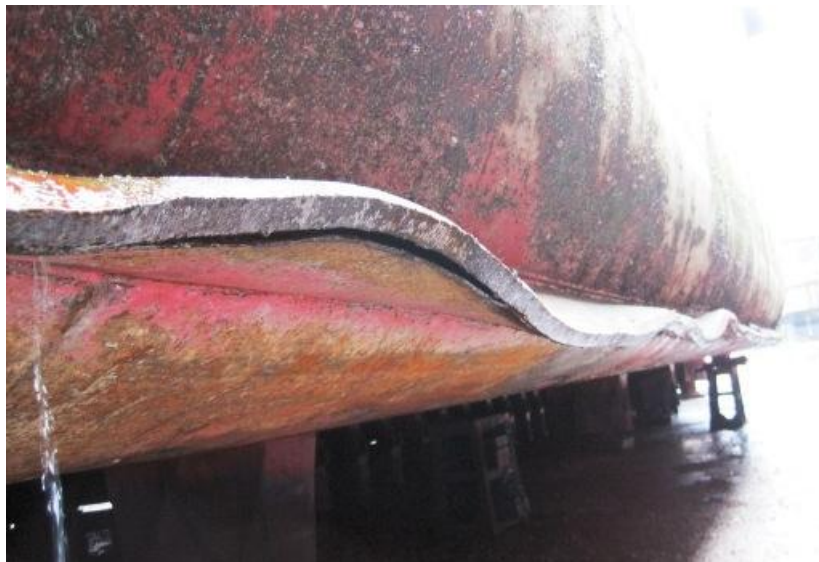
写真2 ビルジキール（右舷）の損傷状況

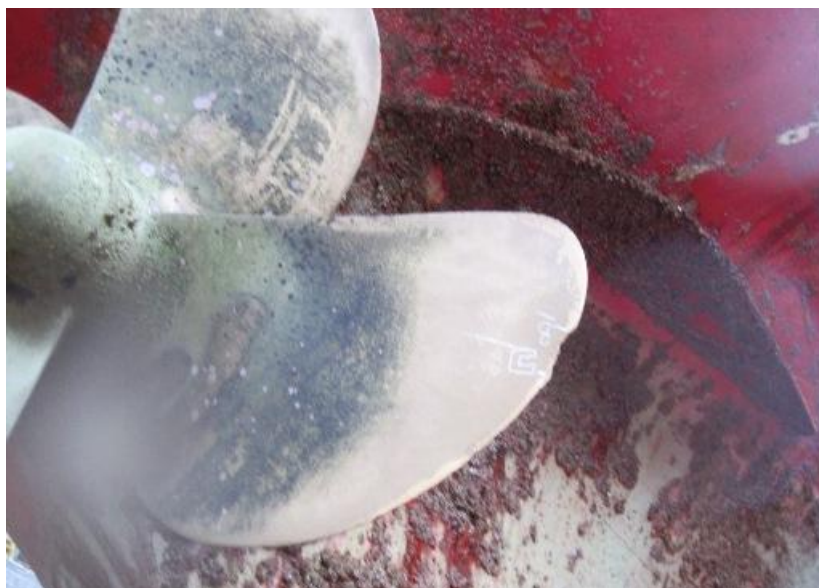
写真3 プロペラの損傷状況
