船舶事故調査報告書

平成25年10月17日
 運輸安全委員会（海事専門部会）議決
 委員 横山 鐵男（部会長）
 委員 庄司 邦昭
 委員 根本 美奈

事故種類	乗揚
発生日時	平成25年4月20日（土） 03時44分ごろ
発生場所	大分県佐伯市佐伯港 佐伯港中防波堤東灯台から真方位135°10m付近 （概位 北緯32°58.7′ 東経131°54.6′）
事故調査の経過	平成25年4月22日、本事故の調査を担当する主管調査官（門司事務所）ほか1人の地方事故調査官を指名した。 原因関係者から意見聴取を行った。
事実情報 船種船名、総トン数 船舶番号、船舶所有者等 L×B×D、船質 機関、出力、進水等	旅客フェリー ニューあしずり、999トン 126430、株式会社宿毛フェリー 73.62m×13.60m×9.10m、鋼 ディーゼル機関2基、2,647kW（合計）、昭和60年3月
乗組員等に関する情報	船長 男性 48歳 三級海技士（航海） 免許年月日 昭和61年12月4日 免状交付年月日 平成23年3月22日 免状有効期間満了日 平成28年12月3日
死傷者等	なし
損傷	右舷プロペラ翼に曲損及び欠損
事故の経過	<p>本船は、船長ほか7人が乗り組み、旅客21人を乗せ、車両9台を積み、船首約2.7m、船尾約3.2mの喫水により、佐伯港の港界線から東方約2海里（M）に存在する竹ヶ島を左舷正横に見る地点に至って入港部署配置とし、船長が、操船指揮を執り、一等航海士を操舵室右舷側にあるエンジンテレグラフの操作に、甲板手の1人を手動操舵にそれぞれ当たらせ、右舷船首尾の甲板上に甲板手1名をそれぞれ配置した。</p> <p>船長は、港内状況を目視で確認し、速力（対地速力、以下同じ。）が約10.4ノット（kn）となった平成25年4月20日03時42分ごろ、佐伯港東防波堤（以下「佐伯港」を冠する防波堤名称については、これを省略する。）西端と中防波堤東端の間の中央付近に向けてるために左舵15°を令した。</p> <p>船長は、本船が左転し始めた頃、0.75Mレンジとしていたレー</p>

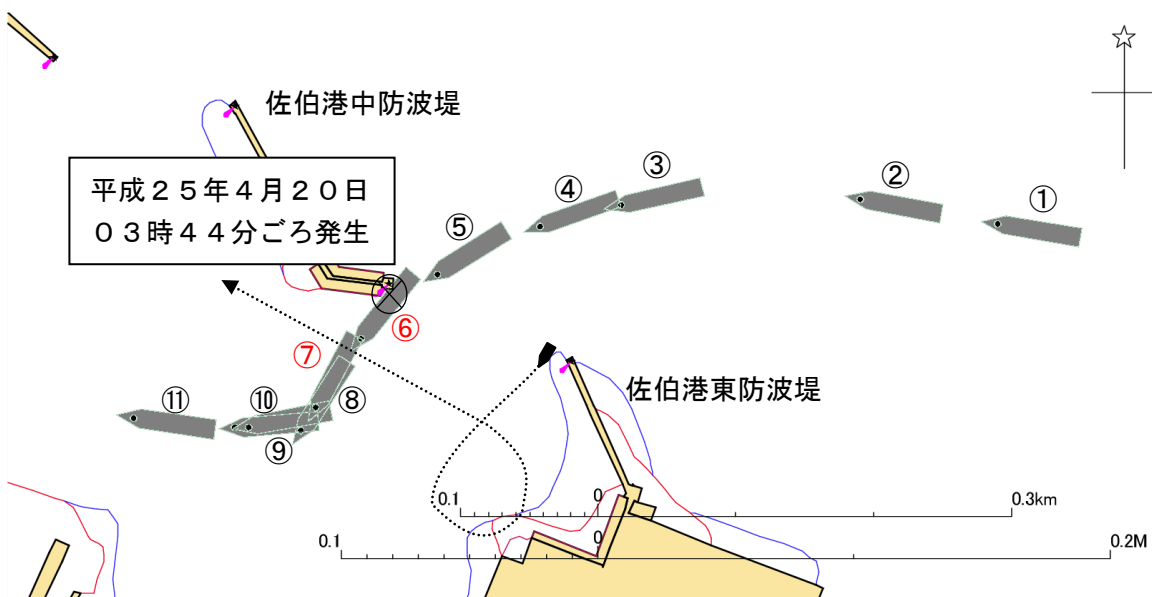
付図1 A I S情報の記録に基づく本船の航跡及び船長の口述に基づく小型漁船移動状況図

<p>ダーの画面を見たところ、東防波堤西端付近に小型船らしき映像を認めたので、すぐに双眼鏡で確認を行い、灯火が確認できなかったものの、船型から小型漁船が停泊しているものと思い、すぐに舵中央及び両舷主機の後進を令し、汽笛を吹鳴するとともに、小型漁船に向けて探照灯を照射した。</p> <p>本船は、その後、両舷主機を中立とし、前進惰力で船首を中防波堤東端に向けて接近中、船長が、小型漁船は停泊しておらず、ゆっくりと南西進していることに気付き、小型漁船の動向を確認しながら、中防波堤に寄せて入航すれば、本船と小型漁船が接触する危険はないと思った。</p> <p>船長は、小型漁船の右舷船尾を本船の左舷船首方に目視できる状況を維持するよう、左舵一杯で左転しながら、中防波堤東端に接近し、本船の船尾が中防波堤東端至近を通過する頃、右舵一杯として右舷主機を後進にかけて右転したのち、定刻から約2分遅れの03時52分ごろ予定岸壁に着岸した。</p> <p>本船は、着岸後、旅客及び車両の乗下船作業を行い、旅客9人及び車両4台を積載し、04時10分ごろ高知県宿毛市宿毛港に向けて佐伯港の岸壁を離岸した。</p> <p>船長は、佐伯港を出港後、船体に僅かな振動を感じ、右舷主機の回転数を上げるに従い、更に大きな振動を生じるようになったため、右舷主機を停止し、佐伯港入航時に中防波堤東端至近を通過したこと、及びその際に同防波堤に接触した衝撃は感じてはいない旨を運航管理者に連絡して対応を協議し、宿毛港まで左舷主機のみで航行することとした。</p> <p>本船は、左舷主機のみで航行を継続し、定刻から20数分遅れで宿毛港に入港したのち、運航管理者が手配したダイバーによって潜水調査が行われた結果、右舷プロペラ翼に損傷を生じていることが確認された。</p> <p>(付図1 A I S情報の記録に基づく本船の航跡及び船長の口述に基づく小型漁船移動状況図、付表1 本船のA I S情報の記録(抜粋) 参照)</p>
<p>気象・海象</p>	<p>気象：天気 曇り、風 なし、視界 良好</p> <p>海象：海上平穏、潮汐 高潮時</p>

<p>その他の事項</p>	<p>海図(W1245)によれば、中防波堤東端付近の水深は、0～10mであり、中防波堤東端と東防波堤西端との間の距離は約140mである。</p> <p>中防波堤東端における水面上の構造物には、損傷を生じていなかったが、船長は、海上保安庁による調査に立ち会った際、中防波堤東端周囲の水面下の捨て石に接触痕が有ることを知らされた。</p> <p>本船は、船長が小型漁船を認めた際、両舷主機を後進としたのち、</p>
