船舶事故調査報告書

事故種類	衝突（灯浮標）
発生日時	平成24年12月12日 04時42分ごろ
発生場所	関門港の関門航路（関門航路第26号灯浮標） 福岡県北九州市所在の門司大里防波堤灯台から真方位007°1,150m付近 （概位 北緯33°55.2′ 東経130°56.0′）
事故調査の経過	平成24年12月13日、本事故の調査を担当する主管調査官（門司事務所）ほか1人の地方事故調査官を指名した。 原因関係者から意見聴取を行った。
事実情報 船種船名、総トン数 船舶番号、船舶所有者等 L×B×D、船質 機関、出力、進水等	自動車運搬船 <small>アトラス ハイウェイ</small> ATLAS HIGHWAY（リベリア共和国籍）、45,742トン 8612251（IMO番号）、福永海運株式会社（船舶所有者及び船舶管理会社） 179.99m×32.20m×20.92m、鋼 ディーゼル機関、10,298kW、1987年（建造年）
乗組員等に関する情報	船長 男性 65歳 締約国資格受有者承認証 船長（リベリア共和国発給） 交付年月日 2008年9月9日 （2013年11月30日まで有効） 水先人 男性 66歳 関門水先区1級水先人水先免状 免許年月日 平成11年1月7日 免状交付年月日 平成20年12月4日 有効期間満了日 平成26年1月6日
死傷者等	なし
損傷	本船 なし 灯浮標 塗料マーキング装置が折損
事故の経過	本船は、船長ほか20人が乗り組み、水先人が水先を行い、自動車1,197台を積載し、関門航路を兵庫県東播磨港に向けて航行した。 水先人は、平成24年12月12日04時20分ごろ、約144°（真方位、以下同じ。）の針路、約12.2ノット（kn）の速力（対地

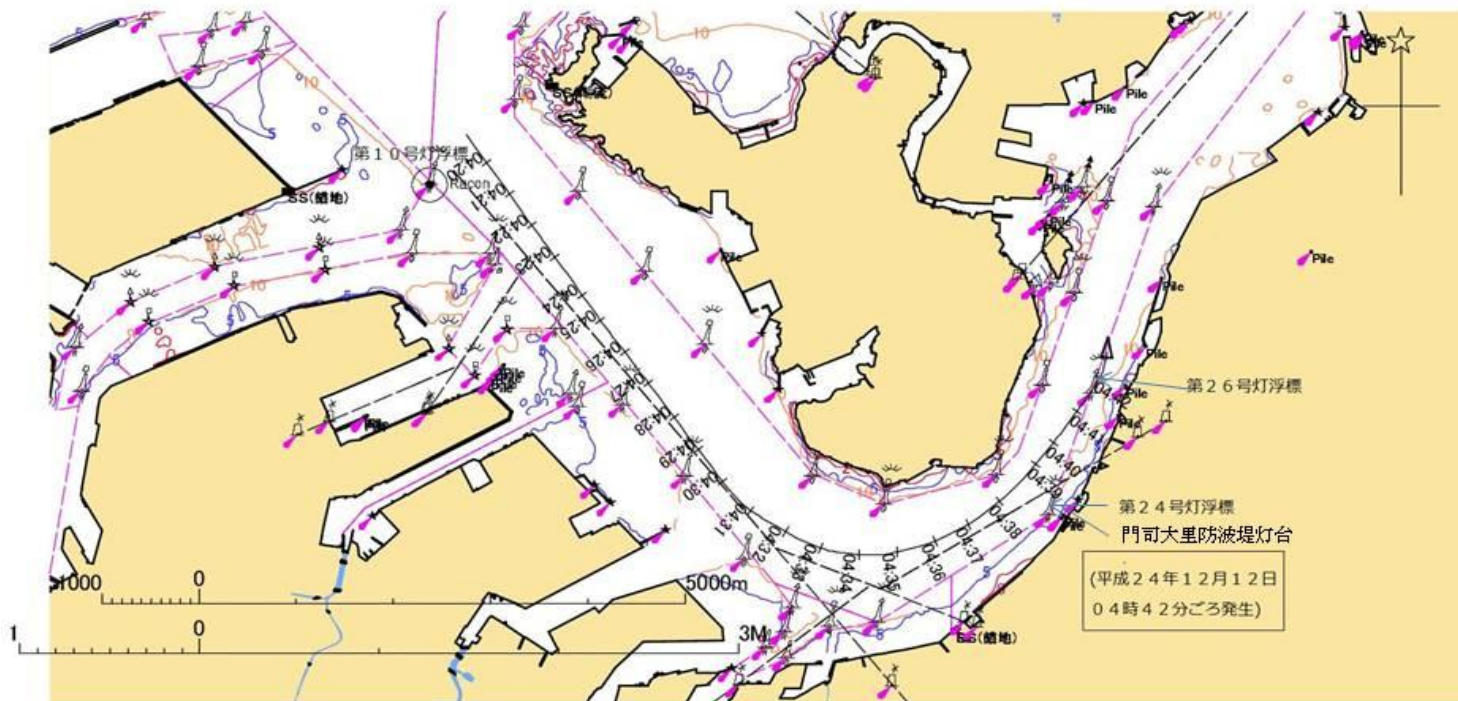
付図1 A I S記録に基づく航行経路図

<p>速力、以下同じ。)とし、関門航路第10号灯浮標(以下、「関門航路」を冠する灯浮標の名称は、これを省略する。)を右舷側に見て南東進中、本船の船首方約0.7~1.0海里(M)の所を約9~10knの速力で南東進する船舶(以下「A船」という。)が航行していたが、本船の速力を落とすと舵効が悪くなると思い、A船の左舷側を追い越すこととした。</p> <p>水先人は、レーダーを1.5~3Mレンジに適宜切り替えて監視し、本船とA船との速力差から、第24号灯浮標付近でA船を追い越すことができると思い、航行を続けたところ、同灯浮標付近でA船と並んで航行することとなり、本船と右舷側のA船との船間距離は約30mの状況であった。</p> <p>水先人は、第24号灯浮標付近を約048°の針路で北東進したが、同灯浮標の北北東方約1Mに設置された第26号灯浮標を右舷側に見て航行する必要がある、左に変針しなければならなかったが、左に変針すれば、右舷船尾方のA船と衝突する可能性があり、左舵を取れない状態で航行を続けた。</p> <p>水先人は、操舵室前面右舷側と右舷側ウイングとの間を行き来し、左舷船首が第26号灯浮標に接近したとき、本船とA船との距離が開き、本船が左転しても、A船とは衝突しないと思い、操舵手に左舵一杯を指示した。</p> <p>操舵室前面の左舷側にいた船長は、左舷船首方に第26号灯浮標が見えていたので、左転を続ければ、本船が同灯浮標に衝突すると思い、操舵手に右舵一杯を指示し、本船の左転が止まり、船首が第26号灯浮標を左舷側で通過したので、同灯浮標との接近状況を確認するため、左舷側ウイングに出た。</p> <p>水先人は、船長と入れ替わって右舷側ウイングから操舵室に戻り、第26号灯浮標の北東方の浅瀬を避けるため、再び操舵手に左舵一杯を指示したが、04時42分ごろ、左舷側ウイングに出ていた船長は、本船の左舷側中央付近が第26号灯浮標に衝突したことを認めた。</p> <p>水先人は、第26号灯浮標と衝突しないで航行できたと思っていたが、関門海峡海上交通センターから同灯浮標との衝突を知らされ、また、左舷側ウイングから船橋に戻った船長が、水先人にその旨を知らせた。</p>

<p>水先人乗船時には、船長と水先人との間では打合せがなかった。</p> <p>水先人は、本船の水先を行うことは初めてであったが、同型船の水先を行った経験があり、運動性能などについては把握していた。</p> <p>水先人は、自動車運搬船では速力を落とすと舵効が悪くなると思い、できる限り、速力を落とさないで航行するつもりでいた。</p> <p>水先人は、1～2回、A船に対して発光信号を行ったが、A船からの反応はなかった。</p> <p>水先人は、A船に対し、汽笛による追越しの信号を行わなかった。</p> <p>本船が第26号灯浮標に接近して航行していた時、関門航路を南西進する2隻の船舶があった。</p> <p>A I Sの情報記録によれば、本船の船位等は、付図1及び付表1のとおりであった。</p> <p>(付図1 A I S記録に基づく航行経路図、付表1 A I S記録(抜粋) 参照)</p>
<p>分析</p> <p>乗組員等の関与</p> <p>船体・機関等の関与</p> <p>気象・海象の関与</p> <p>判明した事項の解析</p>	<p>あり</p> <p>なし</p> <p>なし</p> <p>本船は、関門航路を東口に向けて航行中、水先人が、A船の左舷側を追い越そうとしたところ、第24号灯浮標付近でA船と並んで航行することとなったことから、左に変針して第26号灯浮標を右舷側で通過しなければならなかったが、左に変針すれば、右舷船尾方のA船と衝突する可能性があり、左舵を取れずに航行を続け、船首が第26号灯浮標を左舷側で通過したとき、左舵一杯を取って左転したが、左舷側中央部が同灯浮標と衝突したものと考えられる。</p>
<p>原因</p>	<p>本事故は、夜間、本船が、関門航路を東口に向けて航行中、水先人が、A船の左舷側を追い越そうとしたところ、第24号灯浮標付近でA船と並んで航行することとなったため、左に変針して第26号灯浮標を右舷側で通過しなければならなかったが、右舷船尾方のA船と衝突する可能性があり、左舵を取れずに航行を続け、船首が第26号灯浮標を左舷側で通過したとき、左舵一杯を取って左転したが、左舷側中央部が同灯浮標と衝突したことにより発生したものと考えられる。</p>

<p>参考</p>	<p>今後の同種事故等の再発防止に役立つ事項として、次のことが考えられる。</p> <ul style="list-style-type: none"> ・ 関門航路では、追越しは自船の安全に支障が生じない時機及び場所で行うこと。 ・ 関門航路で追越しをする場合は、汽笛信号を行うこと。
