## 船舶事故調査報告書

事故種類	衝突
発生日時	平成24年11月3日 03時36分ごろ
発生場所	宮崎県串間市都井岬南方沖 都井岬灯台から真方位196° 5.0海里（M）付近 （概位 北緯31° 17.3′ 東経131° 19.1′）
事故調査の経過	平成24年11月5日、本事故の調査を担当する主管調査官（門司事務所）ほか1人の地方事故調査官を指名した。 原因関係者から意見聴取を行った。
<b>事実情報</b> 船種船名、総トン数 船舶番号、船舶所有者等 L×B×D、船質 機関、出力、進水等	A 貨物船 MING YANG（パナマ共和国籍）、1,997トン 9281138（IMO番号）、PANAMA MING YANG SHIPPING S.A.（パナマ共和国籍） 79.99m×13.60m×7.00m、鋼 ディーゼル機関、1,080kW、2002年4月 B 油送船 宝生丸、366トン 132449、相馬海運株式会社 55.30m×9.30m×4.00m、鋼 ディーゼル機関、735kW、平成7年9月22日
乗組員等に関する情報	A 三等航海士A（中華人民共和国籍） 男性 34歳 締約国資格受有者承認証 三等航海士（パナマ共和国発給） 交付年月日 2011年7月14日 （2015年11月26日まで有効） B 次席一等航海士B 男性 63歳 五級海技士（航海） 免許年月日 昭和44年12月5日 免状交付年月日 平成22年4月13日 免状有効期間満了日 平成27年5月23日
死傷者等	A 軽傷 1人（甲板員A） B なし
損傷	A 右舷後部外板に破口、主機等に濡損 B 船首部及びバルバスバウ部に破口
事故の経過	A船は、船長A及び三等航海士Aほか12人が乗り組み、三等航海士A及び甲板員Aが航海当直に就き、都井岬南方沖を航海灯の灯火を

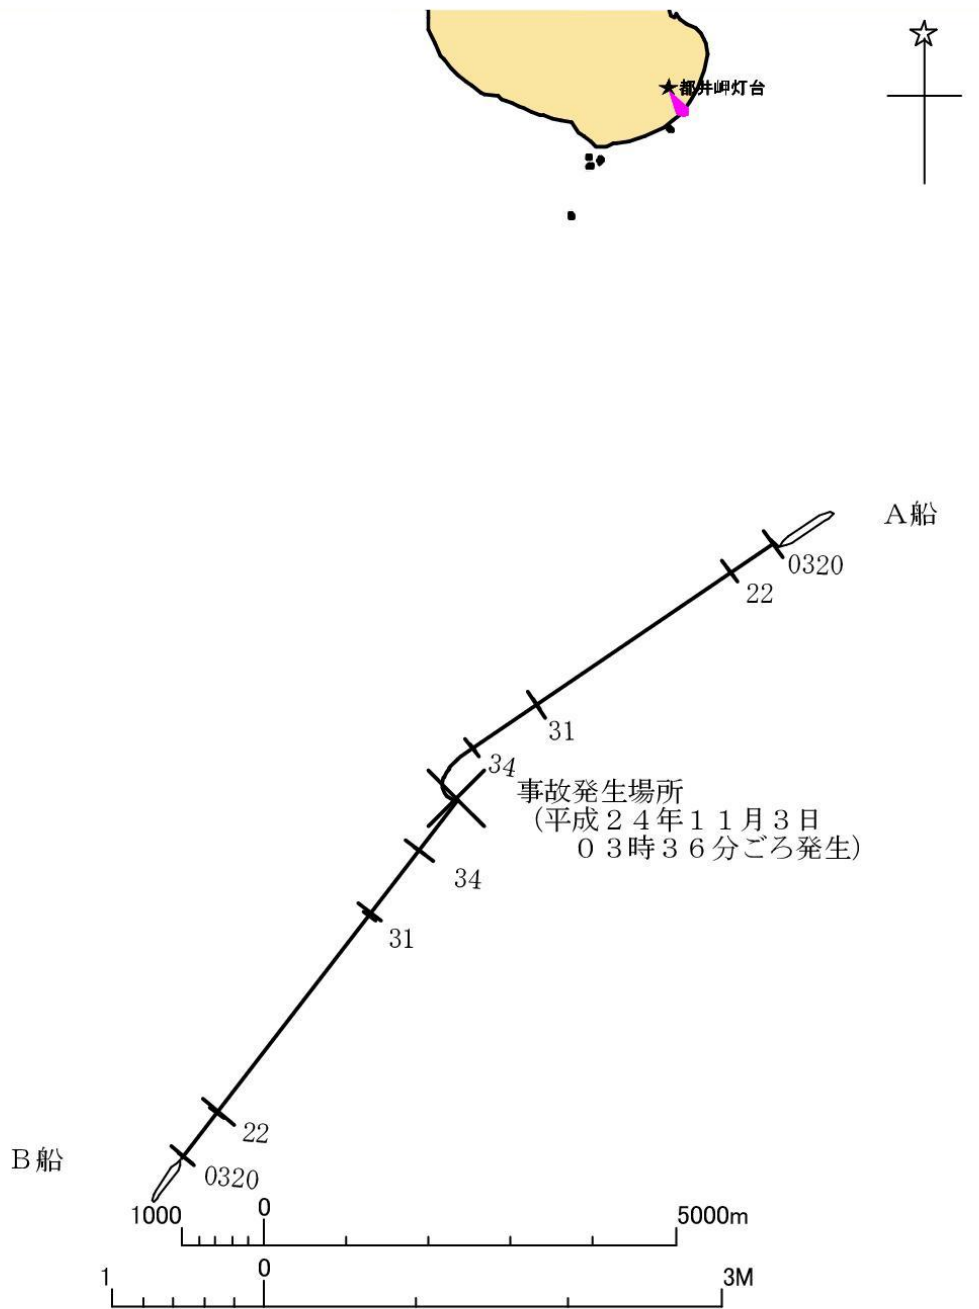
付図1 A船及びB船のAIS記録に基づく航行経路図

<p>表示し、約10.2ノット(kn)の速力(対地速力、以下同じ。)として自動操舵で南西進した。</p> <p>三等航海士Aは、平成24年11月3日03時20分ごろ左舷船首方にB船の灯火を認め、ARPA(自動衝突予防援助装置)付きレーダーの画面を見たものの、継続して方位及び距離を確認しなかった。</p> <p>三等航海士Aは、03時34分ごろ接近したB船の灯火を左舷船首方に認め、B船がA船の前方に向かって左転していると思い、甲板員Aに指示して左舵一杯を取った。</p> <p>A船は、左転を続けて船首が南東に向いたとき、03時36分ごろ、都井岬灯台から196°(真方位、以下同じ。)5.0M付近において、A船の右舷後部とB船の船首部とが衝突した。</p> <p>B船は、船長B及び次席一等航海士Bほか3人が乗り組み、次席一等航海士Bが単独で航海当直に就き、都井岬南方沖を航海灯の灯火を表示し、約10.8knの速力として自動操舵で北東進した。</p> <p>次席一等航海士Bは、03時20分ごろ右舷船首方にA船の灯火を認めてレーダーのARPAで確認したところ、B船の船首前方を横切ることが分かり、継続してA船に対する見張りをしていたが、03時32分ごろ船首方を通過して左舷側に出たA船を確認したのち、A船から目を離して航行した。</p> <p>次席一等航海士Bは、B船の船首方至近に右へ横切るA船のマストを認めたので、操舵を自動から手動に切り替えて左舵を取ろうとしたが、同じ針路及び速力で03時36分ごろ船首部がA船の右舷後部に衝突した。</p> <p>船長Bは海上保安庁に通報を行い、A船は、機関室に浸水して主機等が停止し、船主手配の引船で鹿児島県志布志市志布志港にえい航され、B船は、自力で志布志港に入港した。</p> <p>(付図1 A船及びB船のAIS記録に基づく航行経路図、付表1 A船のAIS記録(抜粋)、付表2 B船のAIS記録(抜粋)参照)</p>
<p>気象・海象</p>	<p>気象：天気 晴れ、風向 西、風力 1、視界 良好</p> <p>海象：潮汐 上げ潮の初期、波高 約0.5m</p>

<p><b>分析</b></p> <p>乗組員等の関与 船体・機関等の関与 気象・海象の関与 判明した事項の解析</p>	<p>A あり、B あり A なし、B なし A なし、B なし</p> <p>A船は、都井岬南方沖を南西進中、三等航海士Aが、左舷船首方にB船の灯火を視認したのち、レーダー画面を見たものの、継続してB船の方位及び距離を確認せず、B船がA船の前方に向けて左転していると思い込み、左舵を取ってB船の船首前方に向けて航行したことから、B船と衝突したものと考えられる。</p> <p>B船は、都井岬南方沖を北東進中、次席一等航海士Bが、船首方を通過して左舷側に出たA船を確認したのち、A船に対する見張りを行っていなかったことから、B船の船首方至近に右へ横切るA船のマストを認めることとなり、A船と衝突したものと考えられる。</p> <p>A船は、ARPAを利用していれば、B船の動向を把握できた可能性があると考えられる。</p>
<p><b>原因</b></p>	<p>本事故は、夜間、都井岬南方沖において、A船が南西進中、B船が北東進中、三等航海士Aが、継続してB船の方位及び距離を確認せず、B船がA船の前方に向けて左転していると思い込み、左舵を取ってB船の船首前方に向けて航行し、また、次席一等航海士Bが、B船の船首方を通過して左舷側に出たA船を確認したのち、A船に対する見張りを行っていなかったため、両船が衝突したことにより発生したものと考えられる。</p>
<p><b>参考</b></p>	<p>今後の同種事故等の再発防止に役立つ事項として、次のことが考えられる。</p> <ul style="list-style-type: none"> <li>・ 接近する虞のある船舶を視認した場合、継続して動静を監視すること。</li> <li>・ レーダーのARPAを適切に活用すること。</li> <li>・ 相手船に対する見張りは、その船舶から十分に遠ざかり、安全が確認できるまで適切に行うこと。</li> </ul>
