## 船舶事故調査報告書

平成25年11月7日  
 運輸安全委員会（海事専門部会）議決  
 委員 横山 鐵男（部会長）  
 委員 庄司 邦昭  
 委員 根本 美奈

<b>事故種類</b>	衝突
<b>発生日時</b>	平成24年11月16日 06時30分ごろ
<b>発生場所</b>	大分県杵築市臼石鼻南東方沖 臼石鼻灯台から真方位139° 4.5海里（M）付近 （概位 北緯33° 21.1′ 東経131° 45.6′）
<b>事故調査の経過</b>	平成24年12月20日、本事故の調査を担当する主管調査官（門司事務所）ほか1人の地方事故調査官を指名した。 原因関係者から意見聴取を行った。
<b>事実情報</b> 船種船名、総トン数 船舶番号、船舶所有者等 L×B×D、船質 機関、出力、進水等	A 油送船 第三ほうりん、499トン 141006、独立行政法人鉄道建設・運輸施設整備支援機構、豊晃海運有限会社 64.80m×10.00m×4.50m、鋼 推進用電動機2基、740kW（合計）、平成21年2月13日 B 漁船 海飛丸、3.15トン OT3-26541（漁船登録番号）、個人所有 9.00m（Lr）×2.00m×0.80m、FRP ディーゼル機関、漁船法馬力数70、昭和50年11月2日
<b>乗組員等に関する情報</b>	A 船長A 男性 56歳 五級海技士（航海） 免許年月日 昭和62年12月11日 免状交付年月日 平成19年3月12日 免状有効期間満了日 平成24年12月10日 一等航海士A 男性 53歳 四級海技士（航海） 免許年月日 昭和60年5月10日 免状交付年月日 平成22年3月16日 免状有効期間満了日 平成27年5月9日 B 船長B 男性 30歳 一級小型船舶操縦士 免許登録日 平成20年12月4日 免許証交付日 平成20年12月4日 （平成25年12月3日まで有効）

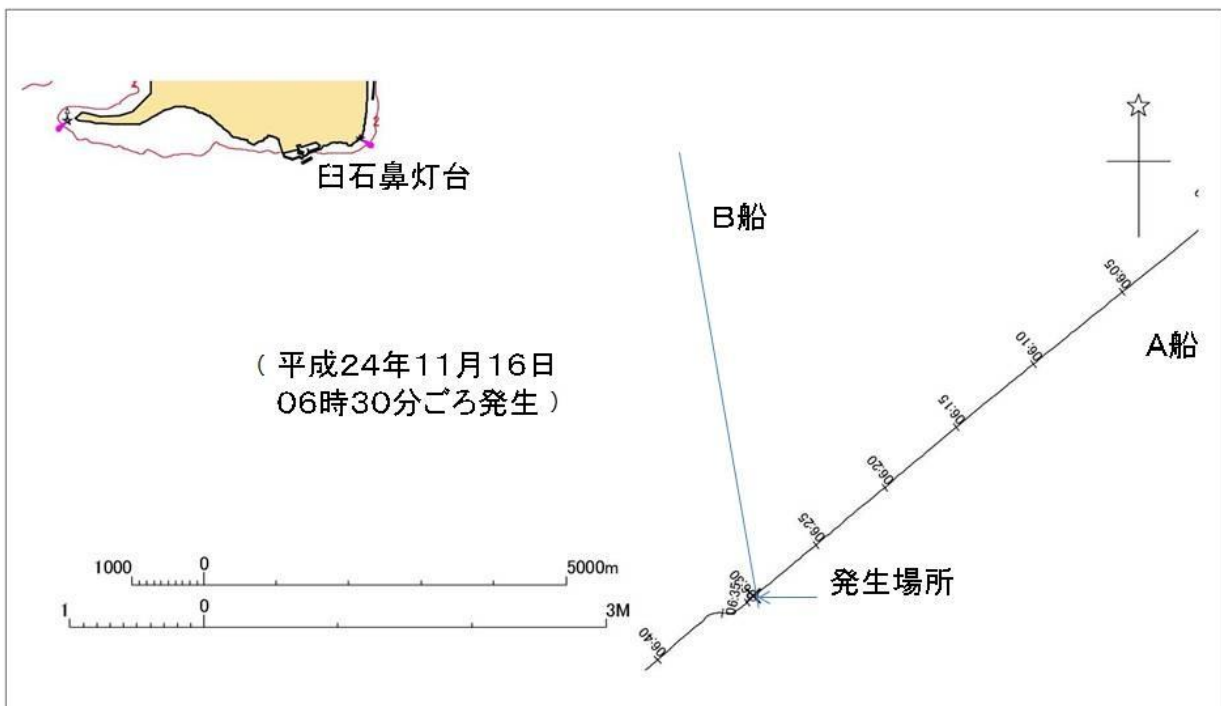
付図2 事故発生経過概略図

死傷者等	なし
損傷	<p>A 右舷船尾のハンドレールに曲損、右舷中央部から船尾にかけての外板に擦過傷</p> <p>B 左舷船首に破口を伴う亀裂</p>
事故の経過	<p>A船は、船長A、一等航海士Aほか4人が乗り組み、法定灯火を表示し、平成24年11月16日06時00分ごろ一等航海士Aが単独の船橋当直に就き、臼石鼻東方沖を南西進した。</p> <p>一等航海士Aは、操舵室の右舷側に立ち、3Mレンジに設定したレーダーを監視しながら、約230°（真方位、以下同じ。）の針路、約8.0ノット（kn）の速力（対地速力、以下同じ。）で自動操舵によって航行していたとき、右舷方にA船の船尾方向に向かって南進するB船を視認した。</p> <p>一等航海士Aは、B船がA船の船尾方を通過していくものと思い、ほぼ同じ針路及び速力で航行中、06時30分ごろ、臼石鼻南東方沖において、A船の右舷中央部とB船の左舷船首とが衝突した。</p> <p>B船は、船長Bが1人で乗り組み、自動操舵によって約10knの速力で南進中、船長Bが、操舵室の舵輪後方に座って操船していたところ、左舷方にA船の右舷灯を視認した。</p> <p>船長Bは、A船が左舷方にいたこと、B船とA船との距離が1M以上あったので、しばらく南進を続けることとし、釣りの仕掛けの準備を行いながら航行中、B船の左舷船首とA船の右舷中央部とが衝突した。</p> <p>船長A及び一等航海士Aは、A船の損傷が軽く、自力航行が可能であり、B船が航行を続けていたことから、07時30分ごろ大分県大分市大分港の岸壁に着岸し、09時00分ごろ～09時30分ごろの間において、海上保安庁に事故の通報を行った。</p> <p>船長Bは、A船が衝突後も航行を続けたので、B船の損傷が軽く、自力航行が可能であったことから、目的地の漁場で漁を行った。</p> <p>（付図1 発生場所概略図、付図2 事故発生経過概略図、付表1 A船のAIS記録 参照）</p>
気象・海象	<p>気象：天気 晴れ、風向 南南西、風力 2、視界 良好</p> <p>日出時刻：06時43分</p> <p>海象：潮汐 上げ潮の中央期</p>

た。
<b>分析</b> 乗組員等の関与 船体・機関等の関与 気象・海象の関与 判明した事項の解析	A あり、B あり A なし、B なし A なし、B なし A 船は、臼石鼻南東方沖を南西進中、一等航海士 A が、南進する B 船を視認したが、B 船が A 船の船尾方を通過していくものと思ひ、針路及び速力を保持して航行を続けたことから、B 船と衝突したものと考えられる。 B 船は、臼石鼻南東方沖を南進中、船長 B が、左舷方に A 船の右舷灯を視認したが、A 船が左舷方におり、B 船と A 船との距離が 1 M 以上あったので、釣りの仕掛けの準備を行いながら航行し、見張りを適切に行っていなかったことから、接近する A 船に気付かず、A 船と衝突したものと考えられる。
<b>原因</b>	本事故は、日出前の薄明時、臼石鼻南東方沖において、A 船が南西進中、B 船が南進中、一等航海士 A が、B 船が A 船の船尾方を通過していくものと思ひ、針路及び速力を保持して航行を続け、また、船長 B が見張りを適切に行っていなかったため、両船が衝突したことにより発生したものと考えられる。
<b>参考</b>	今後の同種事故等の再発防止に役立つ事項として、次のことが考えられる。 ・航行中は、周囲の見張りを適切に行うこと。
