船舶事故調査報告書

平成25年10月24日

運輸安全委員会（海事専門部会）議決

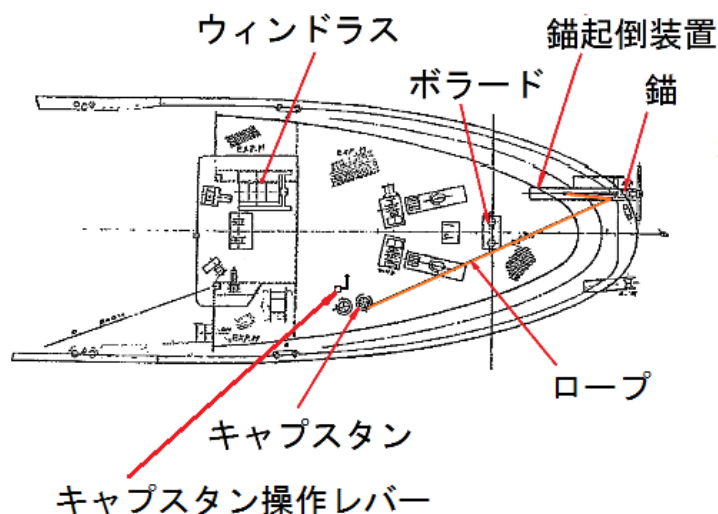
投錨作業関連機器等の配置説明図

免状有効期間満了日 平成27年9月5日 甲板員A 男性 32歳
死傷者等	重傷 1人(二等航海士)、軽傷 1人(甲板員A)
損傷	なし
事故の経過	<p>本船は、船長、機関長、一等航海士、二等航海士及び甲板員Aほか3人が乗り組み、平成25年4月14日09時00分ごろ、奄美大島西方沖において、船団が休息待機するので、投錨作業を開始した。</p> <p>本船は、船首甲板左舷船尾寄りのウィンドラスの延長線上の船首ブルワーク上には、鋼製枠及び駆動部から成るアンカースライダーと呼称する錨を持ち上げて前方に滑らせる装置(以下「錨起倒装置」という。)を装備していたが、本事故当時、錨起倒装置が駆動部の損傷で使えない状況であり、投錨する際、錨をロープ等で前方に引き出す作業(以下「錨巻出し作業」という。)を行っていた。</p> <p>錨巻出し作業は、玉掛け用ワイヤロープ(以下「ワイヤ」という。)を2つ折りにし、化学繊維ロープ(以下「ロープ」という。)と結び、錨起倒装置の先端近くに溶接付けされた持ち手枠を介し、ワイヤを錨リング部の突起部に掛け、ロープ他端を船首甲板中央のボラードの右越しにし、同甲板の右舷船尾寄りのキャプスタンに導き、キャプスタンで巻いて行われた。(下図参照)</p> <p style="text-align: center;">錨起倒装置周辺説明図</p>   <p>本船は、一等航海士が船橋で操船を行い、二等航海士が、外径22mm、長さ約20mのロープに外径9mm、長さ約4mのワイヤを結び、ワイヤを錨の突起部に掛けた後、キャプスタンの操作を、甲板員Aが、二等航海士の船首側で、キャプスタンの左舷側に立ってロープ繰りを、機関長が、船首甲板左舷船尾方に設置のウィンドラスに就いてブレーキ操作をそれぞれ担当し、錨巻出し作業を開始した。(下図参照)</p>

機関長は、ウィンドラスのクラッチを外していたものの、ブレーキ操作を行う前の段階であり、錨のチェーンが緩んでいる状態であったが、09時30分ごろ、二等航海士が、キャプスタンを操作してロープを巻き、錨が約5cm前方に動いた瞬間、ワイヤがアイの鉛塊付近で切断し、鉛塊2個及びワイヤの切れ端が、ロープの先端に巻き付いた状態でキャプスタンに向かって飛び、甲板員Aの左大腿部をかすり、更に二等航海士の腹部及び左腕に当たり、2人が負傷した。

<p>原因</p>	<p>本事故は、本船が、奄美大島西方沖において、投錨しようとして錨巻出し作業中、ワイヤとつながれたロープをキャプスタンで巻いたところ、ワイヤが鉛塊付近で切断したため、キャプスタン付近で同作業に従事していた乗組員が、鉛塊2個及びワイヤの切れ端が、ロープの先端に巻き付いた状態でキャプスタンに向かって飛び、キャプスタン付近で同作業に従事していた乗組員の身体に当たったことにより発生したものと考えられる。</p>
<p>参考</p>	<p>今後の同種事故等の再発防止に役立つ事項として、次のことが考えられる。</p> <ul style="list-style-type: none"> ・ロープ類は、鋭角に引かないように工夫すること。 ・力の掛かっているロープ類は、切断する虞があるので、ロープ類及び支点となるボラード等で形成される区画の中に立たないようにすること。
