船舶事故調査報告書

平成25年11月28日
 運輸安全委員会（海事専門部会）議決
 委員 横山 鐵 男（部会長）
 委員 庄 司 邦 昭
 委員 根 本 美 奈

事故種類	衝突
発生日時	平成25年5月23日 09時26分ごろ
発生場所	高知県土佐清水市足摺岬南西方沖 足摺岬灯台から真方位224° 7.4海里（M）付近 （概位 北緯32° 38.1′ 東経132° 55.0′）
事故調査の経過	平成25年5月27日、本事故の調査を担当する主管調査官（神戸事務所）ほか1人の地方事故調査官を指名した。 原因関係者から意見聴取を行った。
事実情報 船種船名、総トン数 船舶番号、船舶所有者等 L×B×D、船質 機関、出力、進水等	A 液体化学薬品ばら積船兼油タンカー ^{かいえい} 海栄丸、351トン 141465、寿海運株式会社 52.90m×9.00m×4.00m、鋼 ディーゼル機関、735kW、平成23年4月11日 B 漁船 ^{きんおう} 第十金鳳丸、6.6トン KO2-6646（漁船登録番号）、個人所有 12.40m（Lr）×3.19m×1.21m、FRP ディーゼル機関、264.78kW、昭和56年10月12日 第282-7968号（船舶検査済票の番号）
乗組員等に関する情報	A 船長A 男性 59歳 五級海技士（航海） 免許年月日 昭和59年12月26日 免状交付年月日 平成20年6月19日 免状有効期間満了日 平成26年3月11日 B 船長B 男性 34歳 一級小型船舶操縦士・特殊小型船舶操縦士・特定 免許登録日 平成14年6月14日 免許証交付日 平成25年3月18日 （平成30年3月17日まで有効）
死傷者等	なし
損傷	A 球状船首部及び左舷船首ベルマウスに擦過傷 B 船体中央部のキールに亀裂を伴う破口、操舵室右舷側の側壁及び右舷中央部のブルワークが損壊、右舷中央部の船底外板に擦過傷、主機等が濡損

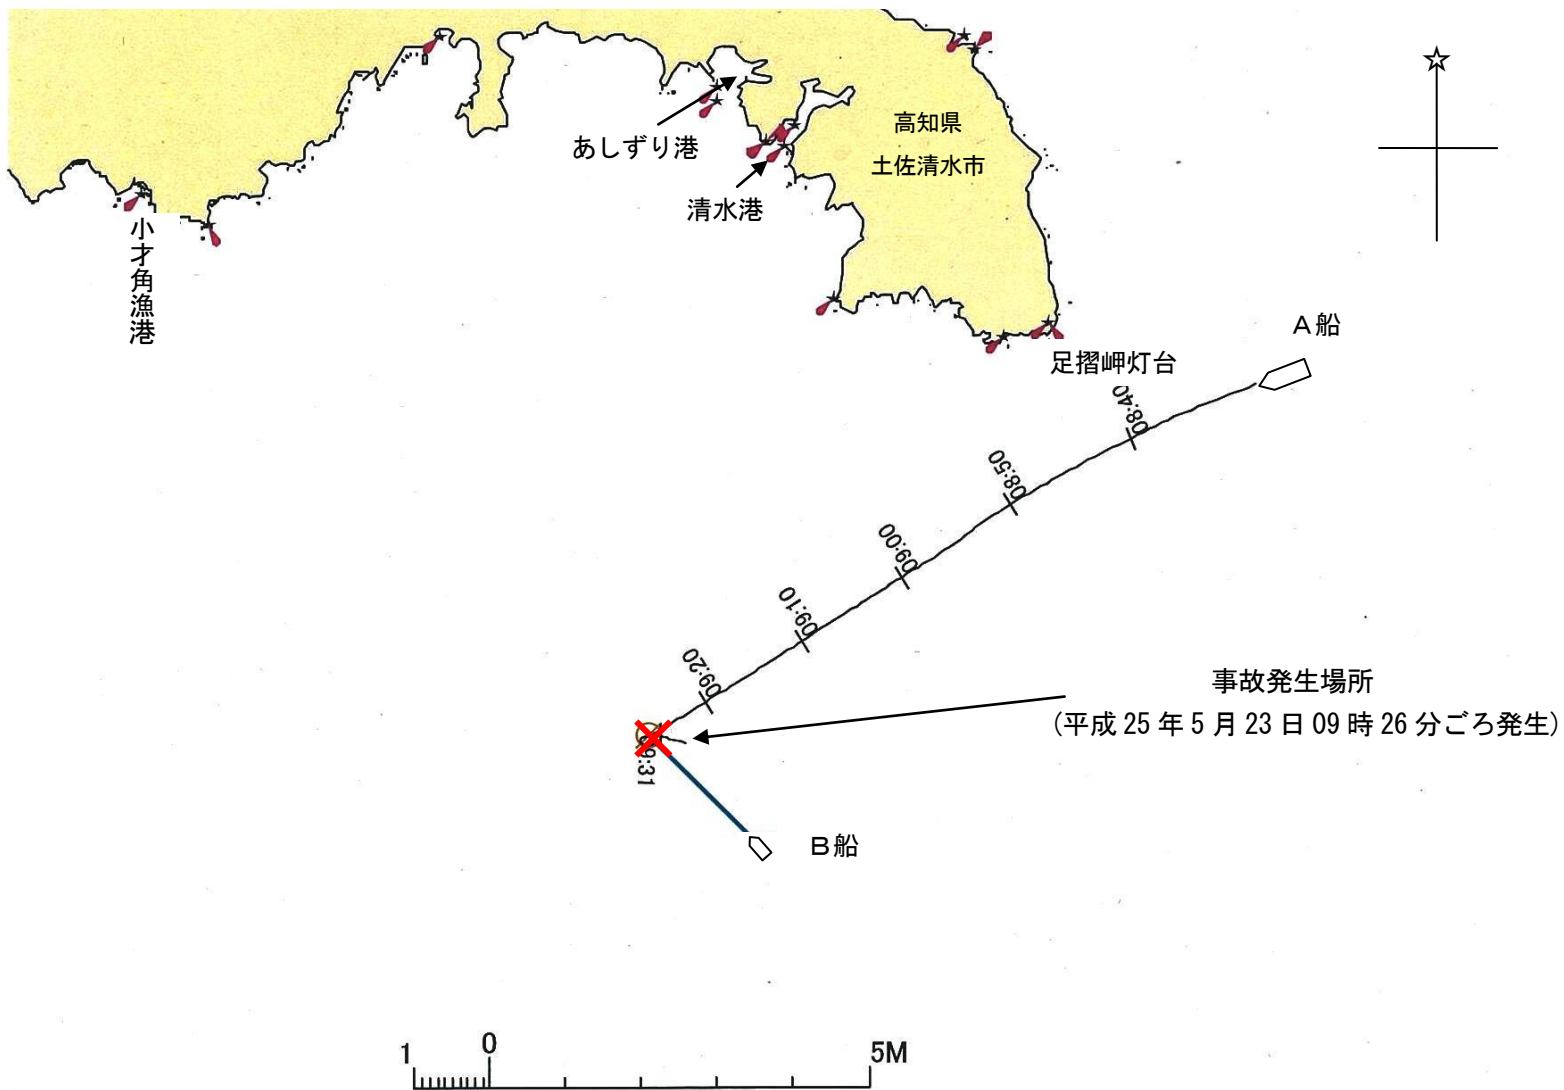
付図1 両船の推定航行経路図

A船は、船長Aほか4人が乗り組み、船長Aが、単独で船橋当直に就き、平成25年5月23日09時21分ごろ、足摺岬南西方沖を針路約240°（真方位、以下同じ。）及び速力（対地速力、以下同じ。）約9ノット（kn）で自動操舵によって航行中、左舷約45°距離約1Mの所に本船の進路を左から右に横切ろうとするB船を視認した。

船長Bは、足摺岬南西方沖を速力約8knで自動操舵によって北西進中、衝突の約10秒前、甲板員Bに右舷方から接近するA船のことを知らされ、慌てて自動操舵の状態を舵を左に取り、主機の回転数を下げ、クラッチを中立としたものの、B船とA船とが衝突した。

原因	<p>本事故は、足摺岬南西方沖において、A船が西南西進中、B船が北西進中、船長Aが、左舷船首方から接近するB船の方位に変化がないと思い、確認したところ、B船の船橋に人影を認めたので、避航船のB船が保持船であるA船をいずれ避航するものと思い、針路及び速力を保持して航行を続け、また、船長Bが、周囲には航行の支障となる</p>

<p>他船を認めなかったため、携帯電話を操作し、見張りを適切に行っていなかったため、両船が衝突したことにより発生したものと考えられる。</p>
参考	<p>今後の同種事故等の再発防止に役立つ事項として、次のことが考えられる。</p> <ul style="list-style-type: none">・ 他船の衝突回避動作に疑いがあるときは、速やかに警告信号を行うこと。・ 操船中は、携帯電話の操作を行わず、操船に専念すること。
