船舶事故調査報告書

事故種類	乗揚
発生日時	平成25年6月9日（日） 17時40分ごろ
発生場所	京都府舞鶴市舞鶴港第3区（舞鶴市白杉南側の護岸） 舞鶴港と島灯台から真方位291°600m付近 （概位 北緯35°29.7′ 東経135°19.9′）
事故調査の経過	平成25年7月9日、本事故の調査を担当する主管調査官（神戸事務所）ほか1人の地方事故調査官を指名した。 原因関係者から意見聴取を行った。
事実情報 船種船名、総トン数 船舶番号、船舶所有者等 L×B×D、船質 機関、出力、進水等	モーターボート HEIWA MARU、4トン 251-20073 京都、個人所有 10.12m (Lr) × 2.57m × 0.76m、FRP ディーゼル機関、235kW、平成17年4月
乗組員等に関する情報	船長 男性 66歳 一級小型船舶操縦士・特殊小型船舶操縦士・特定 免許登録日 昭和57年8月3日 免許証交付日 平成24年11月12日 （平成29年11月11日まで有効）
死傷者等	なし
損傷	プロペラ翼に破損、プロペラシャフトに曲損、船底部右舷側外板に破口及び擦過傷
事故の経過	本船は、船長が1人で乗り組み、同乗者2人を乗せ、舞鶴港北東方沖の冠島付近で行っていた釣りを終え、船長が、平成25年6月9日16時50分ごろ、操舵室で操縦席に腰を掛け、手動操舵で舞鶴港第3区の係留施設（以下「本件マリナー」という。）へ向けて帰航を開始した。 船長は、約20ノットの対地速力で舞鶴港の航路中央のやや西側を航行し、舞鶴港アモ瀬灯浮標（以下「アモ瀬灯浮標」という。）を右舷側に見て通過した後、右に変針して船首を港奥に向け、南南西進していたところ、右舷側に白杉の集落を見たが、その後のことは覚えておらず、衝撃を受けて左舷側に飛ばされ、転倒して気が付いた。 船長は、立ち上がり、操舵室で休んでいた2人の同乗者の上に荷物が覆いかぶさっていたので、取り除き、GPSプロッターを見て白杉

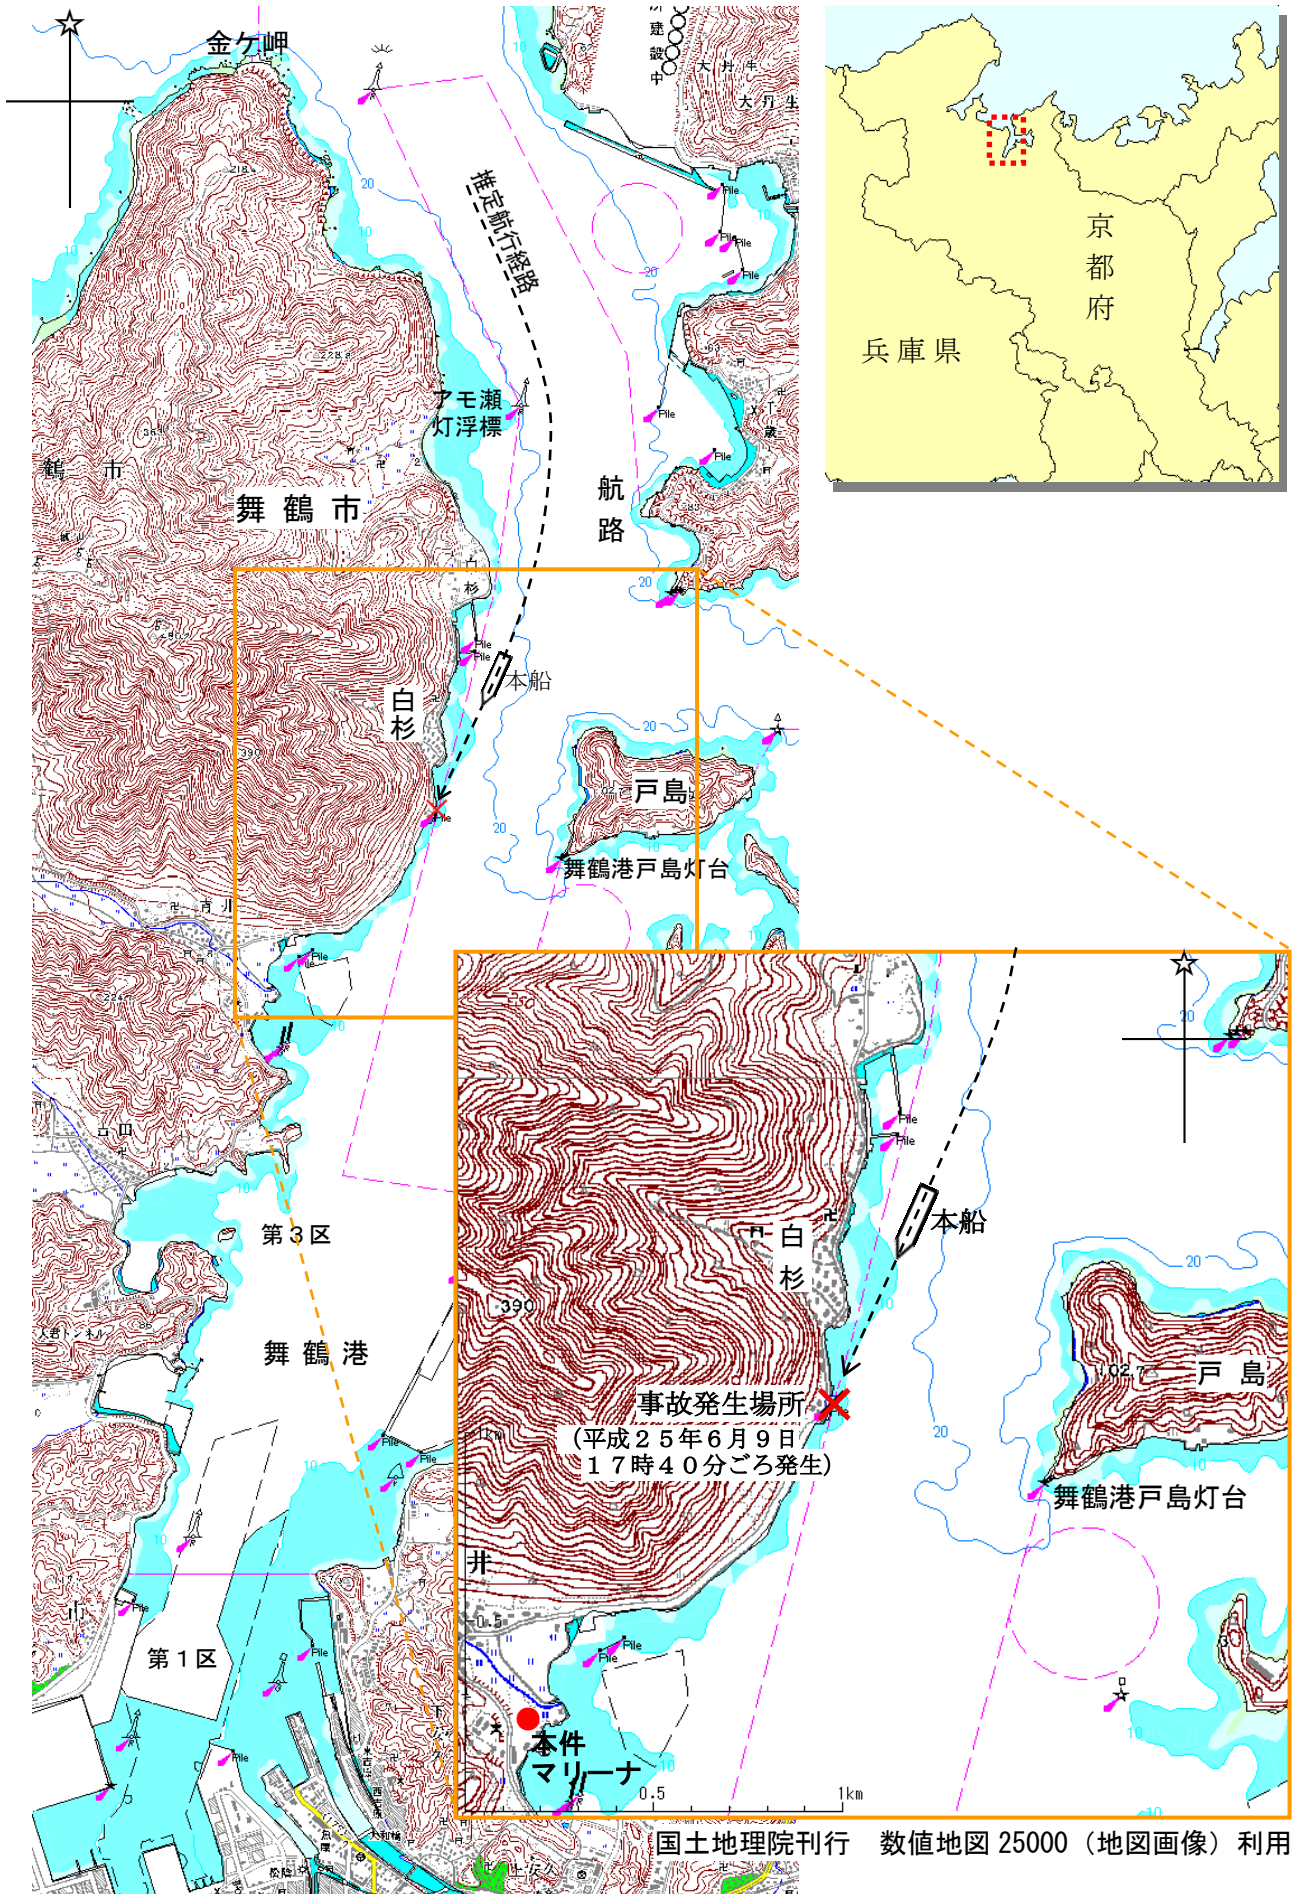
付図1 事故発生場所図

<p>の南側の護岸に乗り揚げたことを知り、腕時計で17時40分ごろであることを知った。</p> <p>船長は、本件マリーナに電話連絡して救助を依頼した後、外に出て本船の状況を見たところ、石の上に完全に乗り揚げていることを認めて自力離礁することを諦め、本船は、本件マリーナが手配したクレーン車で吊り上げられて本件マリーナに運ばれた。</p> <p>(付図1 事故発生場所図 参照)</p>
気象・海象	<p>気象：天気 曇り、風向 北北東、風力 2、視界 良好</p> <p>海象：海上 平穏、潮汐 下げ潮の中央期</p>
その他の事項	<p>船長は、アモ瀬灯浮標を通過して右転した後、操縦席に腰を掛けた姿勢で操舵ハンドルの中央部左側に左手を添えていた。</p> <p>船長は、本事故当日の02時ごろに就寝して06時ごろに起床した後、07時の同乗者との待ち合わせ場所へ自家用車で向かい、合流後は同乗者のうちの1人に運転を任せて本件マリーナへ向かった。</p> <p>船長は、ふだん、02時～03時ごろに就寝し、08時45分に設定した目覚まし時計のアラームにより起床しており、本事故当日は、起床時刻がふだんよりも早かったが、眠り足りないとも疲れていたとも感じていなかった。</p> <p>船長は、昼食後、眠くなったものの、帰航中は眠気を全く感じておらず、海上には波がない状況で白杉付近に至り、本件マリーナまでの距離が残り僅かとなり、無事に帰って来たことに安心して航行していた。</p> <p>船長及び同乗者2人は、釣りを行っていたとき、全員が救命胴衣を着けていなかった。</p>
分析 乗組員等の関与 船体・機関等の関与 気象・海象の関与 判明した事項の解析	<p>あり</p> <p>なし</p> <p>なし</p> <p>本船は、舞鶴港の航路を手動操舵で南南西進中、操船中の船長が、本件マリーナまでの距離が残り僅かとなり、安心し、居眠りに陥ったことから、白杉の南側の護岸に乗り揚げたものと考えられる。</p> <p>船長は、舞鶴港の港奥に向け、直進していたところ、居眠りに陥ったものと考えられるが、本船が右方に偏移した状況については、明らかにすることができなかった。</p>
