船舶事故調査報告書

事故種類	作業員負傷
発生日時	平成24年12月26日（水） 18時40分ごろ
発生場所	関門港新門司フェリー岸壁 福岡県北九州市所在の新門司北防波堤灯台から真方位310° 1,500m付近 （概位 北緯33° 53.0′ 東経130° 59.4′）
事故調査の経過	平成25年1月11日、本事故の調査を担当する主管調査官（門司事務所）ほか1人の地方事故調査官を指名した。 原因関係者から意見聴取を行った。
事実情報 船種船名、総トン数 船舶番号、船舶所有者等 L×B×D、船質 機関、出力、進水等	旅客船 フェリーせつつ、15,188トン 132447、阪九フェリー株式会社 189.00m×27.00m×15.15m、鋼 ディーゼル機関2基、23,830kW（合計）、平成7年7月
乗組員等に関する情報	船長 男性 44歳 二級海技士（航海） 免許年月日 平成17年12月5日 免状交付年月日 平成22年11月15日 免状有効期間満了日 平成27年12月4日 二等航海士 男性 35歳 二級海技士（航海） 免許年月日 平成15年11月27日 免状交付年月日 平成20年11月20日 免状有効期間満了日 平成25年11月26日 作業員A 男性 66歳
死傷者等	重傷 1人（作業員A）
損傷	なし
事故の経過	本船は、船長及び二等航海士ほか24人が乗り組み、旅客136人車両202台を乗せ、関門港新門司区から阪神港神戸区向けの出港準備を開始した。 本船は、船首及び船尾から出した各3本の係船索を船首側及び船尾側の岸壁のビットに取っているそれぞれ3本の索の連結金具でつなぎ、左舷側を着岸していた。

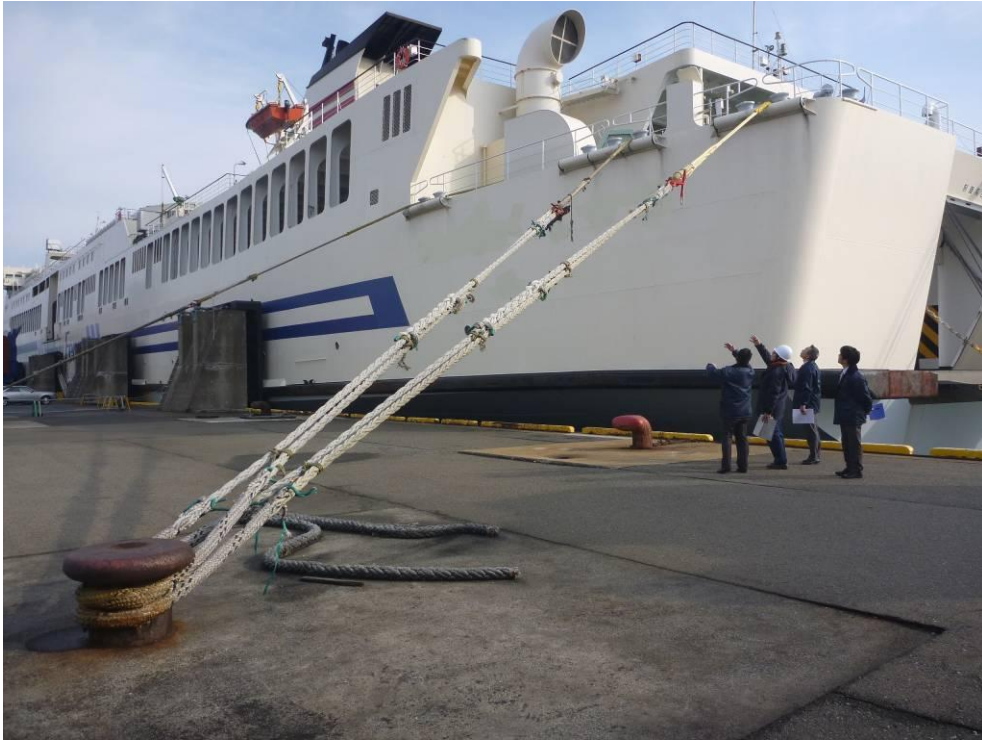
(本船船尾側の係船状況)

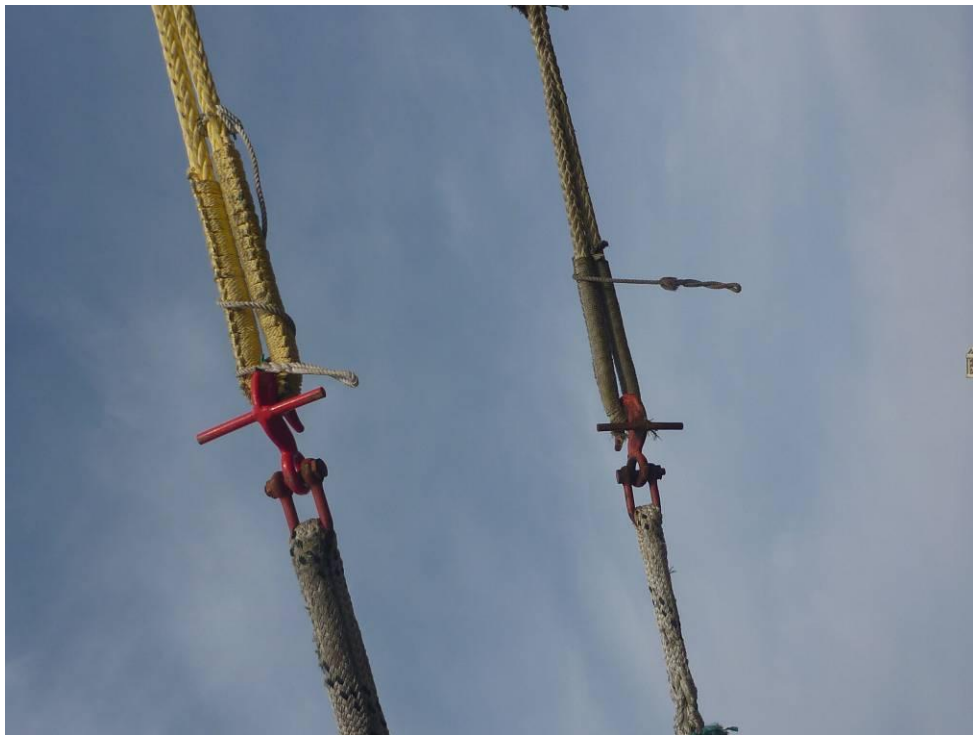
(岸壁側と船側の索の連結部分)

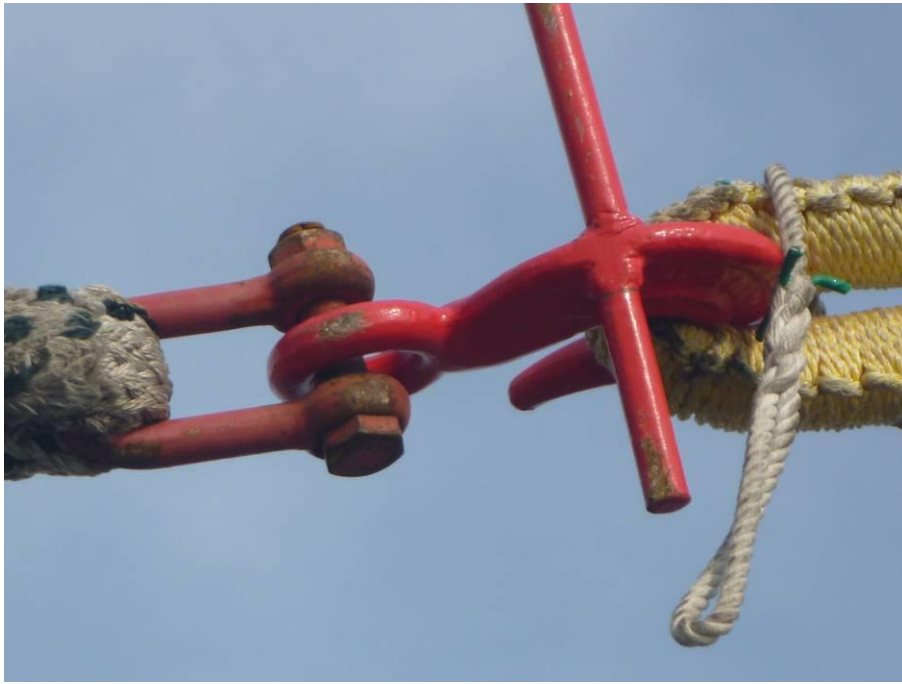
(索の連結部分)

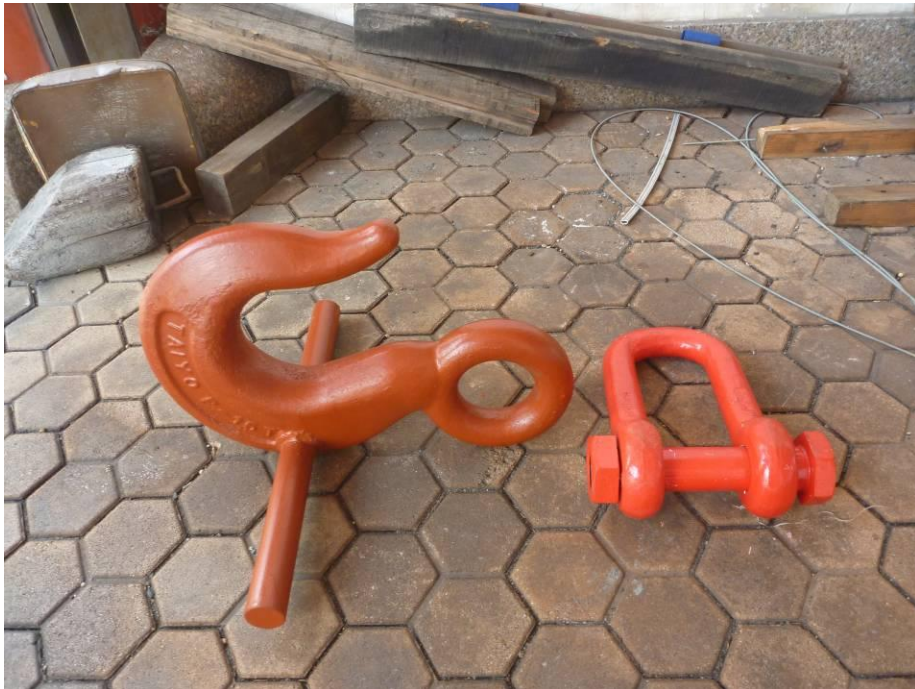
<p>その他の事項</p>	<p>連結金具は、ジョイニングシャックルとフックから構成され、本船から出された係船索の端部の輪にフックを掛けるようになっていた。</p> <p>本船側の係船索及びビットに取っている索は、直径約65mmのポリプロピレン製であり、ジョイニングシャックルはJIS形SB44で、フックはJIS形P15（バネなし）であった。</p> <p>作業員Aは、12月初旬に入社したばかりであり、係船索を外す作業は3回目であった。</p> <p>会社は、安全管理規定の中に作業基準を作っており、作業員Aはビット索にまたがらないよう、陸上作業責任者から指導されていた。</p>
<p>分析</p> <p>乗組員等の関与 船体・機関等の関与 気象・海象の関与 判明した事項の解析</p>	<p>あり なし なし</p> <p>本船は関門港新門司区で離岸作業中、船尾甲板で指揮していた二等航海士が、本件索をビット索とつないでいる連結金具が岸壁上に届いていないように思えたので、本件索を巻き出させたが、係船ドラムに巻かれていた本件索がかみ込んでいたことから、本件索を巻き込むこととなり、作業員Aが、本件索をビット索の連結金具から外そうとしてビット索にまたがっていたところ、本件索が張り、ビット索と共に岸壁から持ち上げられ、本件索のかみ込みが外れてビット索が緩んだ際、岸壁に落下して負傷したものと考えられる。</p>
<p>原因</p>	<p>本事故は、夜間、本船が関門港新門司区で離岸作業中、船尾甲板で指揮していた二等航海士が、本件索をビット索とつないでいる連結金具が岸壁上に届いていないように思えたので、本件索を巻き出させたが、係船ドラムに巻かれていた本件索がかみ込んでいたため、本件索を巻き込むこととなり、作業員Aが、本件索をビット索の連結金具から外そうとしてビット索にまたがっていたところ、本件索が張り、ビット索と共に岸壁から持ち上げられ、本件索のかみ込みが外れてビット索が緩んだ際、岸壁に落下したことにより発生したものと考えられる。</p>
<p>参考</p>	<p>今後の同種事故等の再発防止に役立つ事項として、次のことが考えられる。</p> <ul style="list-style-type: none"> ・係船索の巻出しなどを行う場合、係船ドラムに巻かれた係船索のかみ込みを確認すること。 ・指揮者は、岸壁上の作業員の動静にも注意すること。 ・係船索にはまたがらないこと。

(連結金具)
